# **La peste du zinc en milieu patrimonial**

## **Caractérisation des alliages de zinc et étude de cas au Musée National de l'Automobile de Mulhouse**

Bachelor of Arts HES-SO en Conservation  
Objets scientifiques, techniques et horlogers

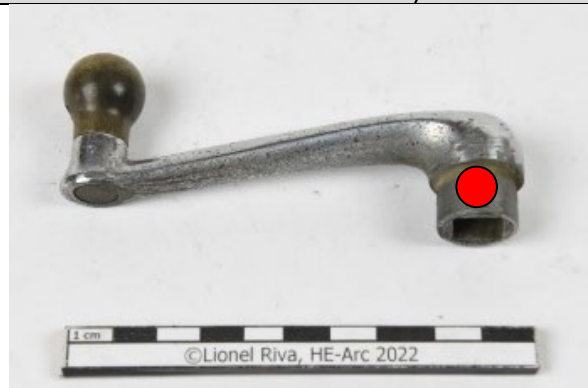
| Objet N°8 : Poignée de lève-vitre | | | | | | | Datation : ~1920-1950 | | | | | | | | | | | | | | | |
|---|---|---|---|---|---|---|---|---|---|---|---|---|---|--|--|--|--|--|--|--|--|--|
| | | | | | | | Le revêtement de l'objet présente des traces de corrosion par piqûres. | | | | | | | | | | | | | | | |

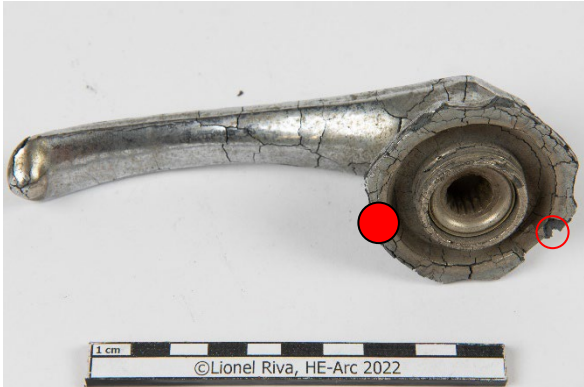
| Objet N°10 : poignée de porte intérieure | | | | | | | Datation : ~1920-1950 | | | | | | |
|---|---|---|---|---|---|---|---|---|---|---|---|---|---|
| | | | | | | | <p>Sur toute la surface de l'objet : réseau de fissures impliquant des déformations en surface ;</p> <p>Sur la tranche de la zone de levier : lacune (○).</p> | | | | | | |

| Peste du zinc | Les altérations sont assimilables à la peste du zinc. L'élément Pb qui en est vraisemblablement la cause n'a pas l'aire d'avoir été affecté par les contraintes mécaniques. |

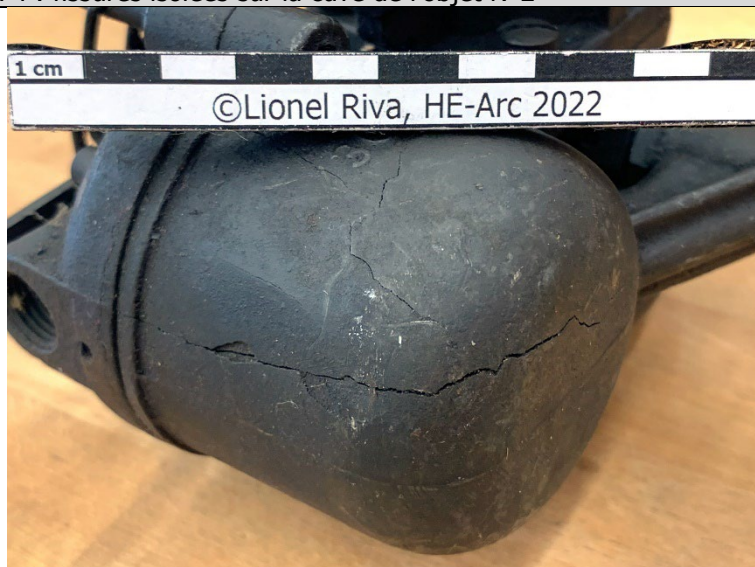
Fig. 74 : fissures isolées sur la cuve de l'objet N°2

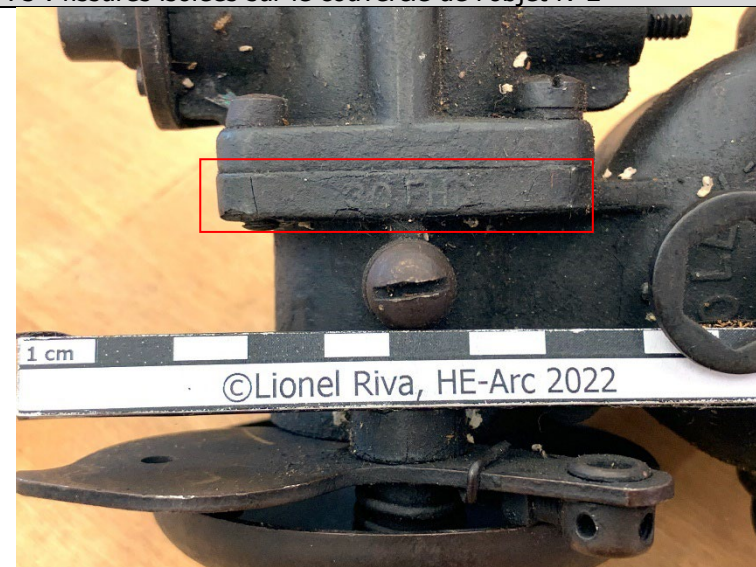
Fig. 75 : fissures isolées sur le couvercle de l'objet N°2

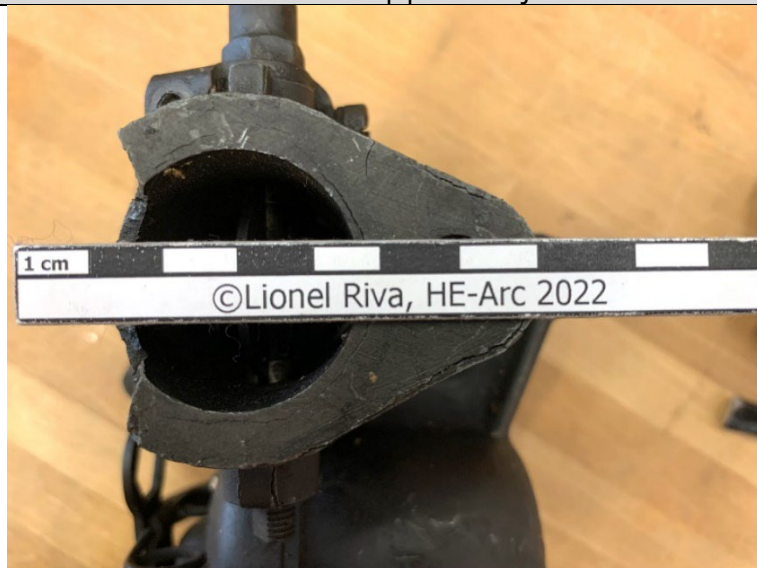
Fig. 76 : fissures transversales sur la pipe de l'objet N°2

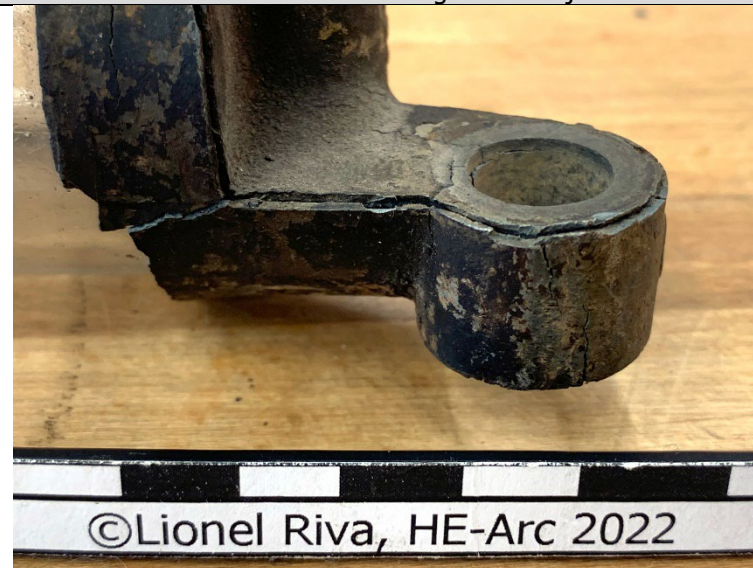
Fig. 77 : fissures transversales sur les angles de l'objet N°4

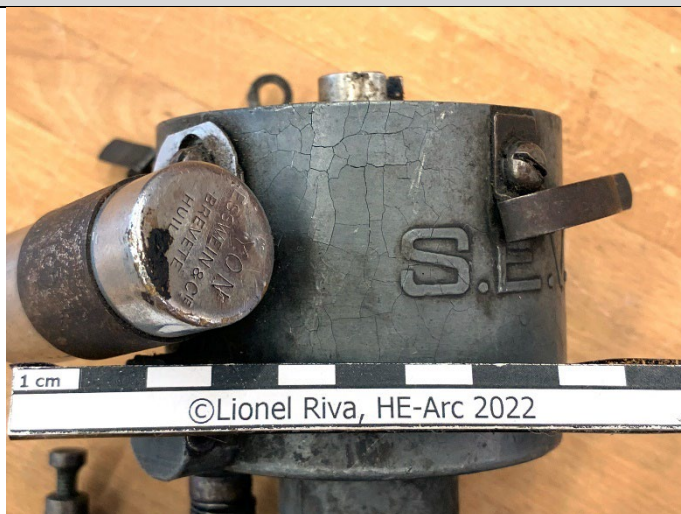
Fig. 78 : réseau de fissures sur le corps du distributeur N°6

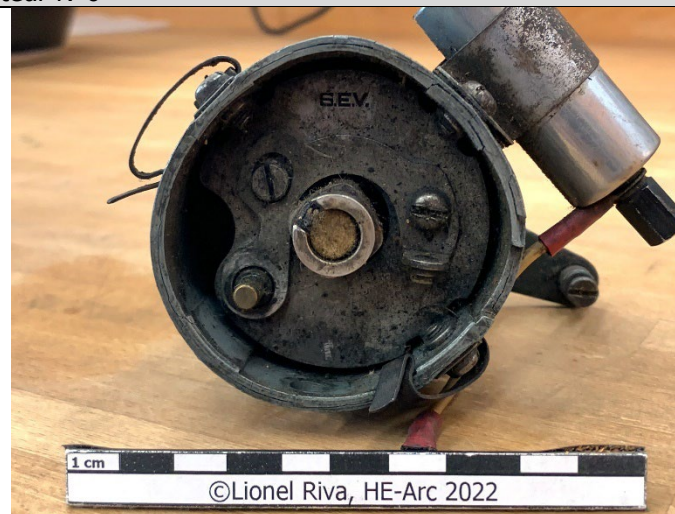
Fig. 79 : fissures transversales et déformation sur la partie supérieure du distributeur N°6

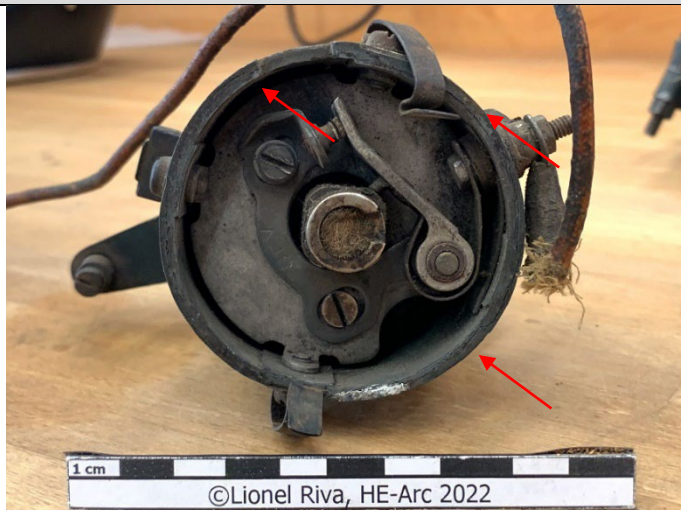
Fig. 80 : fissures transversales et déformation sur la partie supérieure du distributeur N°7

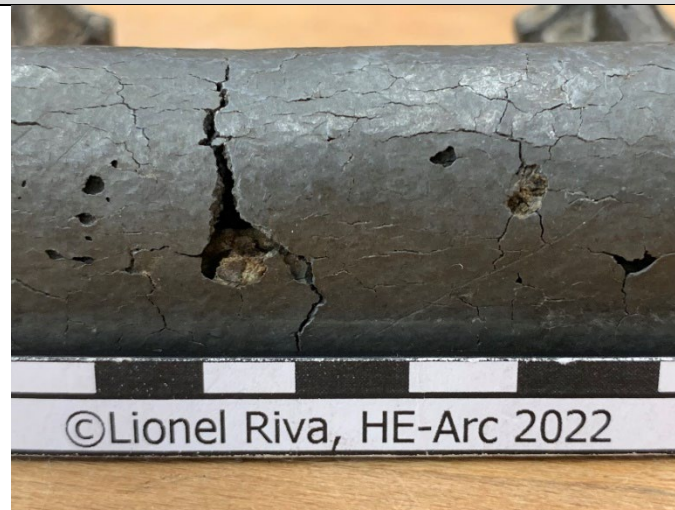
Fig. 81 : réseau de fissures, déformations et lacunes sur l'objet N°12

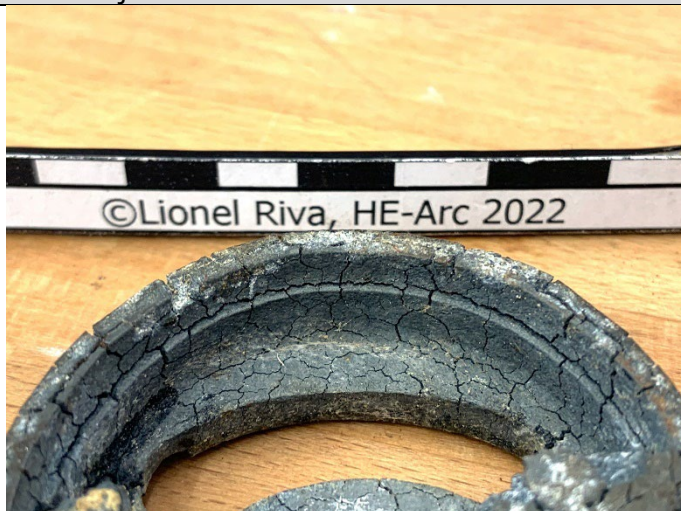
Fig. 82 : Fissure transversale sur l'angle interne et réseau de fissures sur l'ensemble de l'objet 14

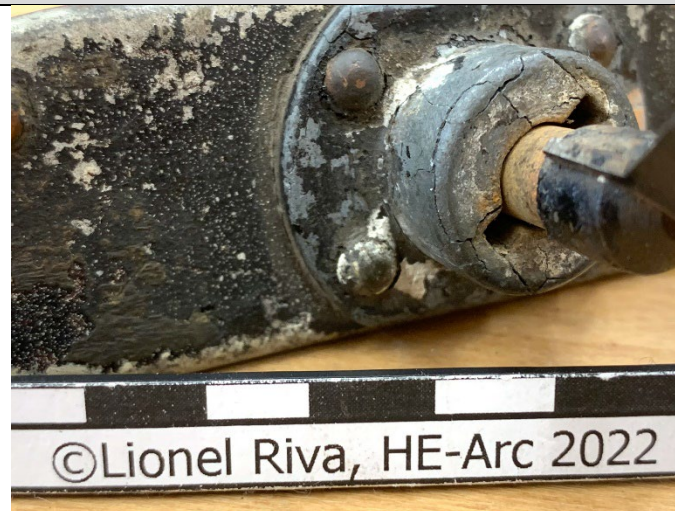
Fig. 83 : réseau de fissures sur l'ensemble de la parte en alliage de zinc de l'objet 17

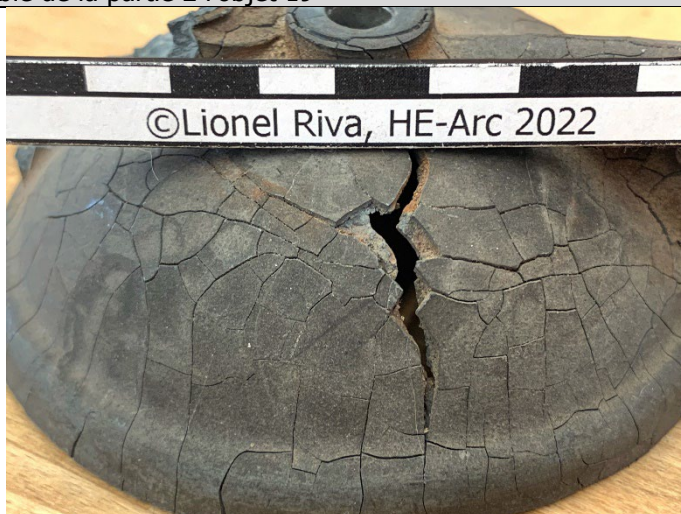
Fig. 84 : réseau de fissures impliquant d'importantes déformations sur l'ensemble de la partie 2 l'objet 19

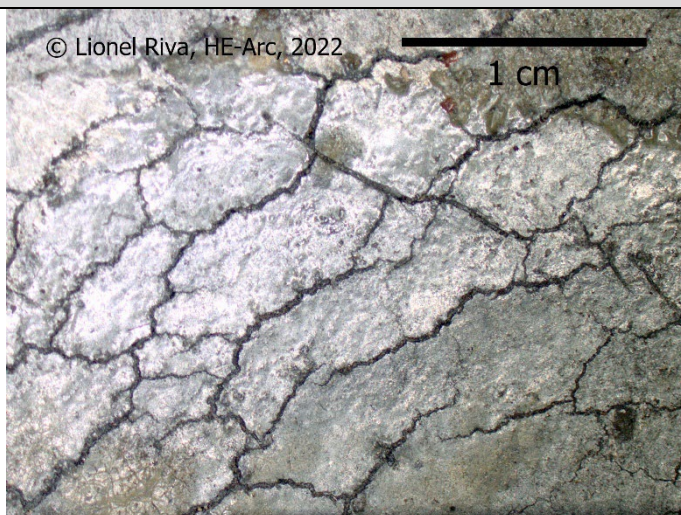
Fig. 86 : réseau de fissures sur l'ensemble de l'objet 20

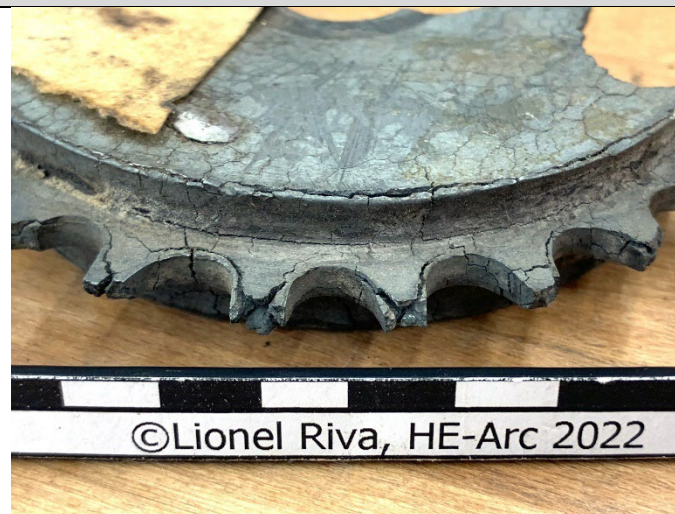
Fig. 85 : fissures transversale et lacunes sur l'extrémité des dents de l'objet 20

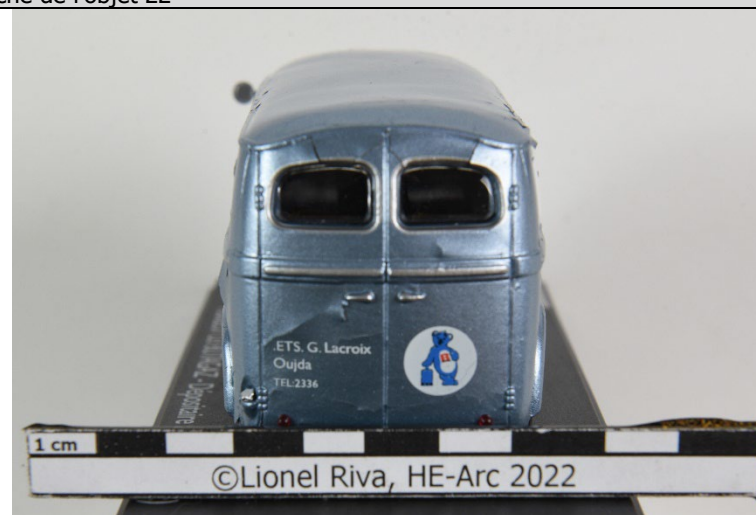
Fig. 87 : Réseau de microfissures supposé en raison des légères déformations sur toit et décollement du revêtement de surface sur le toit, le coffre et le côté gauche de l'objet 22

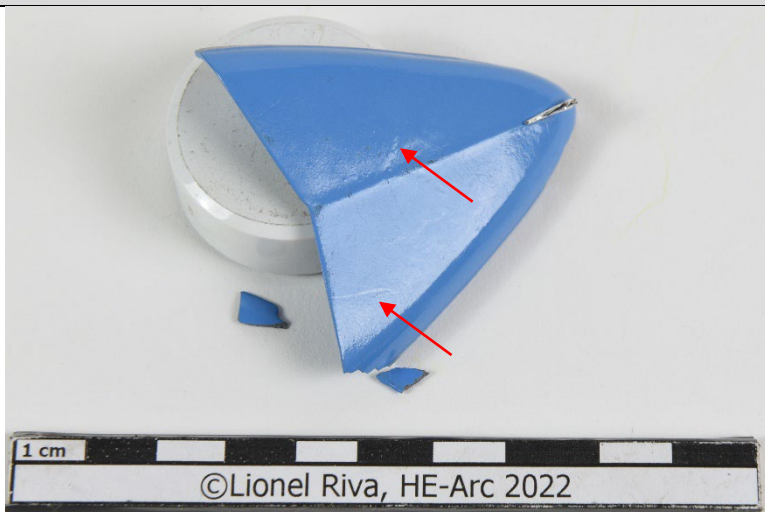
Fig. 88 : réseau de microfissures suspecté en raison du gonflement de revêtement de surface de l'objet 24

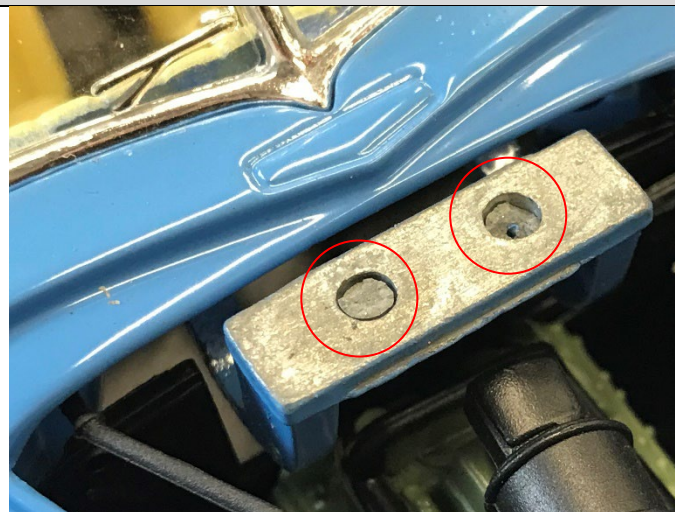
Fig.89 : important réseau de fissures, pièces cassées sur les charnières des portes, du capot et du coffre de l'objet 24

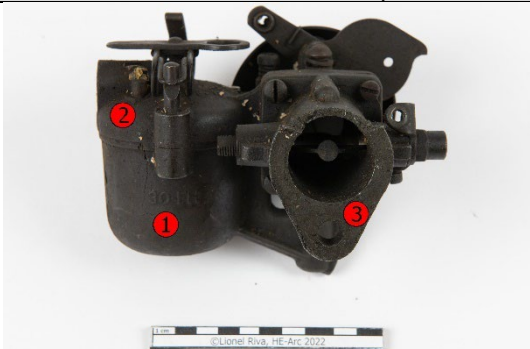
| Objet N°2 : Carburateur « Solex 30-FH » | | | | | | | | | | | Datation : ~1930-1940 | | | | | | | |
|---|---|---|---|---|---|---|---|---|---|---|---|---|---|---|---|---|---|--|
| | | | | | | | | | | | <p>L'objet présente un encrassement global et une odeur typique d'un compartiment moteur ainsi que des marques d'outils sur les éléments d'assemblage.</p> <p>Partie 1 : fissures isolées sur la cuve<br/>(fig. 74, p.11) ;</p> <p>Partie 2 : fissures isolées sur le couvercle<br/>(fig. 75, p.11) ;</p> <p>Partie 3 : fissures transversales sur la pipe<br/>(fig. 76, p.11).</p> | | | | | | | |

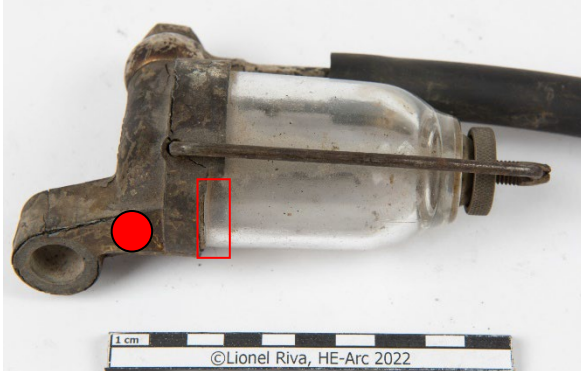
| Objet N°4 : Filtre à essence « Tecalemit » avec tuyau | | | | | | | | | | | Datation : ~1920-1930 | | | | | | | | | | |
|---|---|---|---|---|---|---|---|---|---|---|---|---|---|---|---|--|--|--|--|--|--|
| | | | | | | | | | | | <p>L'objet présente un encrassement global et une odeur typique d'un compartiment moteur ainsi que des marques d'outils sur les éléments d'assemblage.</p> <p>Il y a des fissures transversales sur les angles provoquant de légères déformations (<i>fig. 77, p.11</i>) et des lacunes ( <span style="border: 1px solid red; display: inline-block; width: 10px; height: 10px; vertical-align: middle;"></span> ).</p> | | | | | | | | | | |

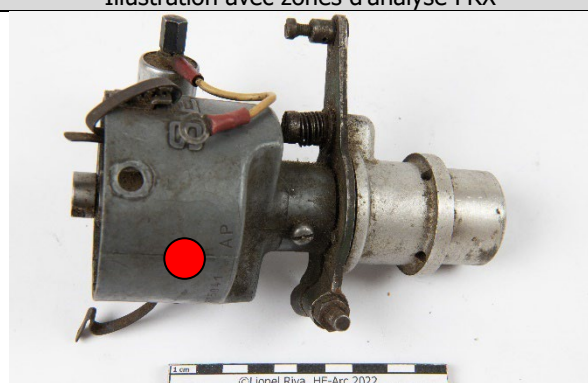
| Objet N°6 : Distributeur / Delco « S.E.V. » | | | | | | | Datation : ~1920-1930 | | | | | | |
|---|---|---|---|---|---|---|---|---|---|---|---|---|---|
| | | | | | | | <p>L'objet présente un encrassement à l'intérieur (zone lubrifiée), légèrement à l'extérieur et une odeur typique d'un compartiment moteur ainsi que des marques d'outils sur les éléments d'assemblage.</p> <p>Corps externe du distributeur : réseau de fissures légères (<i>fig. 78, p.12</i>) ;</p> <p>Section supérieure du distributeur : fissures transversales et déformation (<i>fig. 79, p.12</i>).</p> | | | | | | |

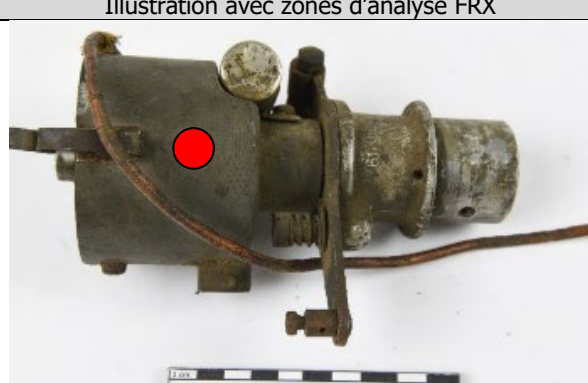
| Objet N°7 : Distributeur / Delco sans marque | | | | | | | | Datation : ~1920-1930 | | | | | | | |
|---|---|---|---|---|---|---|---|---|---|---|---|---|---|---|--|
| | | | | | | | | <p>L'objet présente un encrassement global et une odeur typique d'un compartiment moteur ainsi que des marques d'outils sur les éléments d'assemblage.</p> <p>Section supérieure du distributeur : fissures transversales (<i>fig. 80, p.12</i>).</p> | | | | | | | |

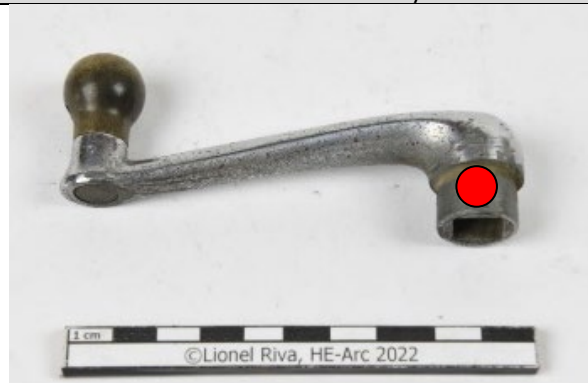
| Objet N°8 : Poignée de lève-vitre | | | | | | | | Datation : ~1920-1950 | | | | | | | |
|---|---|---|---|---|---|---|---|---|---|---|---|---|---|--|--|
| | | | | | | | | Le revêtement de l'objet présente des traces de corrosion par piqûres. | | | | | | | |

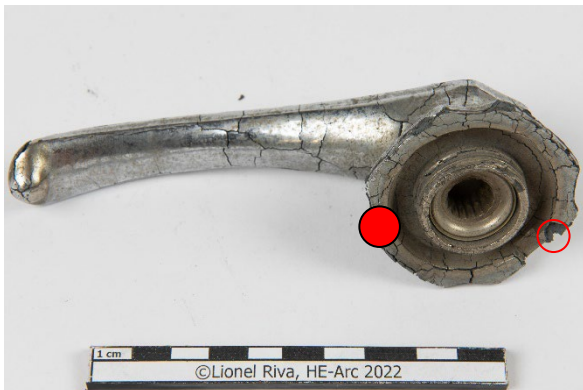
| Objet N°10 : poignée de porte intérieure | | | | | | | Datation : ~1920-1950 | | | | | | |
|---|---|---|---|---|---|---|---|---|---|---|---|---|---|
| | | | | | | | <p>Sur toute la surface de l'objet : réseau de fissures impliquant des déformations en surface ;</p> <p>Sur la tranche de la zone de levier : lacune (○).</p> | | | | | | |

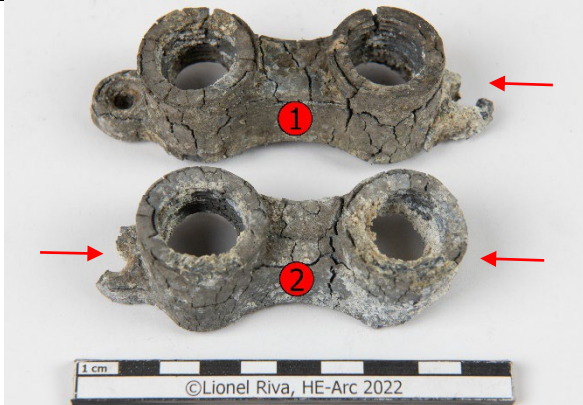
| Lot N°11 : portes bougies | | Datation : ~1920-1940 | | | | | | | | | | | | | | |
|---|---|---|---|---|---|---|---|---|---|---|---|---|---|---|---|---|
| | | <p>Sur toute les surface des deux objets : réseau de fissures impliquant des déformations en surface ;</p> <p>Sur les points d'attache : lacunes (⚡) ;</p> <p>Sur l'ensemble des objets : déformation globale.</p> | | | | | | | | | | | | | | |

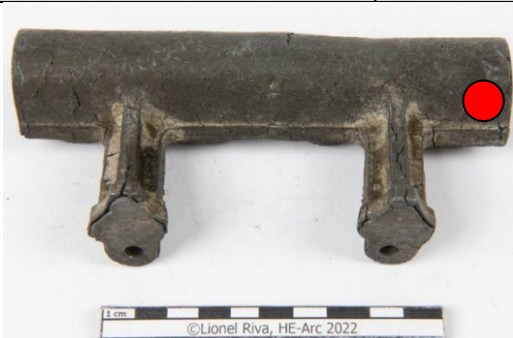
| Objet N°12 : porte bougie | | | | | | | | | | Datation : ~1920-1940 | | | | | |
|---|---|---|---|---|---|---|---|---|---|---|---|---|---|---|---|
| | | | | | | | | | | <p>Les parties fines et les angles : réseau de fissures impliquant des déformations et des lacunes (<i>fig. 81, p. 12</i>) ;</p> <p>Sur l'ensemble de l'objet : déformation globale.</p> | | | | | |

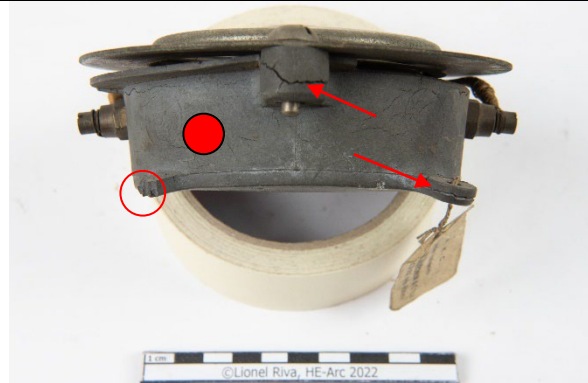
| Objet N°14 : lampe de plafonnier | | | | | | | | | | Datation : ~1920-1930 | | | | | | | | | |
|---|---|---|---|---|---|---|---|---|---|---|---|---|---|---|---|---|---|--|--|
| | | | | | | | | | | <p>Sur les sections fines : fissures isolées (↗) impliquant des déformations et lacunes (○) ;</p> <p>Sur l'ensemble de l'objet : réseau de fissures léger et déformation globale</p> <p>Au dos : fine couche de produits de corrosion blancs (fig. 82, p. 13).</p> | | | | | | | | | |

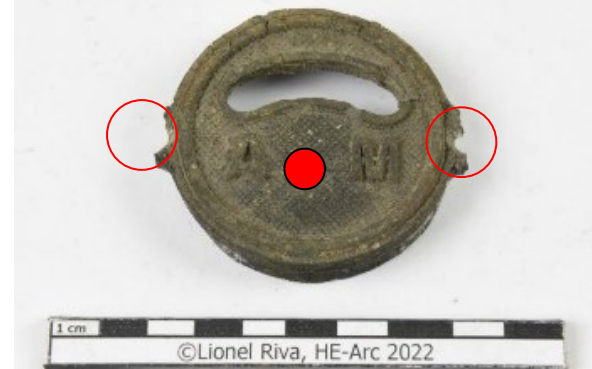
| Objet N°15 : cadran de commutateur arrêt/marche | | | | | | | | | | Datation : ~1900-1910 | | | | | | | | | |
|---|---|---|---|---|---|---|---|---|---|---|---|---|---|---|---|---|--|--|--|
| | | | | | | | | | | <p>Sur l'angle interne : fissure transversale ;</p> <p>Sur l'ensemble de l'objet : réseau de fissures.</p> <p>Sur les points d'attache : lacunes (○)</p> <p>Au dos : produits de corrosion blancs.</p> <p>(fig. 46, p. 12)</p> | | | | | | | | | |

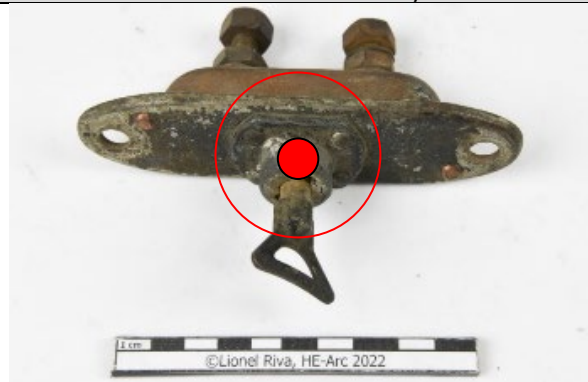
| Objet N°17 : contacteur avec clé | | | | | | | | | | Datation : ~1920-1940 | | | | | | | | | | | | | | | | | | | |
|---|---|---|---|---|---|---|---|---|---|---|---|---|---|---|---|---|---|--|--|--|--|--|--|--|--|--|--|--|--|
| | | | | | | | | | | Sur l'ensemble de la partie en alliage de zinc de l'objet (○) : réseau de fissures ( <i>fig. 83, p. 13</i> ). | | | | | | | | | | | | | | | | | | | |

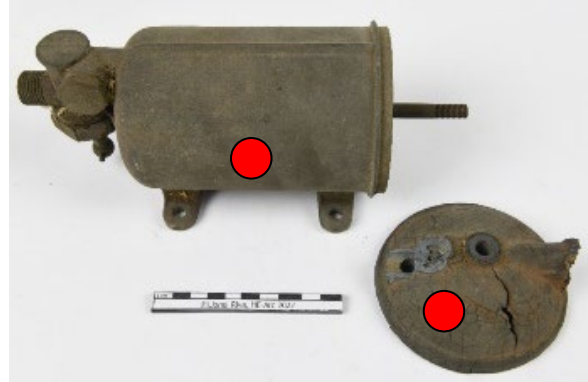
| Objet N°19 : réservoir d'essence secondaire Panhard Dynamic | | | | | | | | | | | Datation : ~1936-1940 | | | | | | | |
|---|---|---|---|---|---|---|---|---|---|---|---|---|---|---|---|---|---|--|
| | | | | | | | | | | | Partie 1 : aucune altération. | | | | | | | |
| | | | | | | | | | | | Partie 2 : sur l'ensemble de l'objet : réseau de fissure impliquant d'importantes déformations ( <i>fig. 84, p. 13</i> ) ; | | | | | | | |

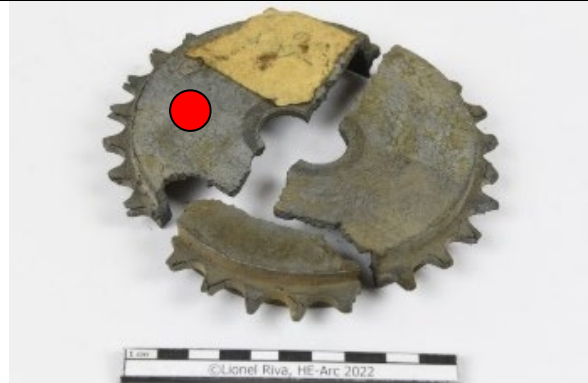
| Objet N°20 : engrenage sans indications | | | | | | | | | | Datation : non-déterminée | | | | | | | | | |
|---|---|---|---|---|---|---|---|---|---|---|---|---|---|---|---|---|---|---|--|
| | | | | | | | | | | Sur l'extrémité des dents : fissure transversale et lacunes (fig. 85, p. 13) ; | | | | | | | | | |
| | | | | | | | | | | Sur l'ensemble de l'objet : réseau de fissures (fig. 86, p. 14). | | | | | | | | | |

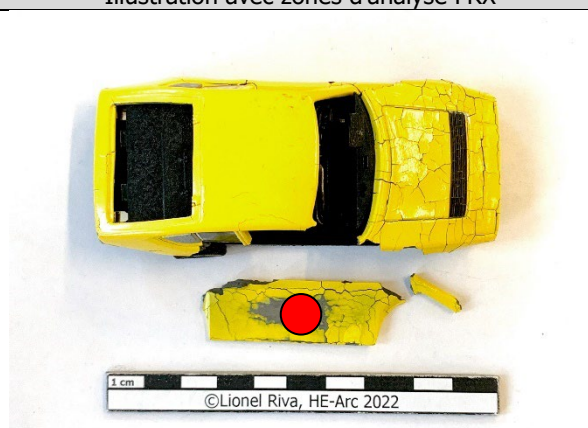
| Objet N°21 : modélisme, voiture jaune | | | | | Datation : ~1990-2000 | | | | |
|---|---|---|---|---|---|---|---|---|---|
| | | | | | <p>Sur l'ensemble de la surface : réseau de fissures impliquant des légères déformations.</p> <p>L'objet est cassé en plusieurs parties.</p> | | | | |

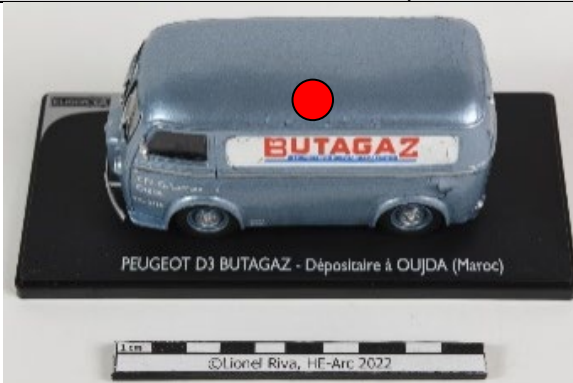
| Objet N°22 : modélisme, fourgon bleu | | | | | | | | | | Datation : ~2000-2020 | | | | | | |
|---|---|---|---|---|---|---|---|---|---|---|---|---|---|---|---|--|
| | | | | | | | | | | Sur l'ensemble de l'objet : réseau de microfissures supposé en raison des légères déformations sur toit et décollement du revêtement de surface sur le toit, le coffre et le côté gauche ( <i>fig. 87, p. 14</i> ). | | | | | | |

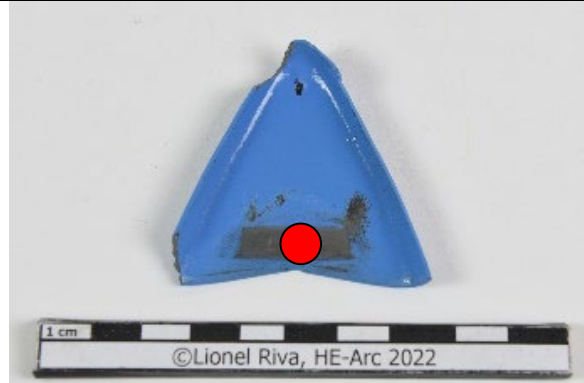
| Objet N°24 : modélisme, voiture bleue | | Datation : ~2000-2020 | | | | | |
|---|---|---|---|---|---|---|---|
| | | <p>Sur toute la surface : réseau de microfissures suspecté en raison du gonflement de revêtement de surface (<i>fig. 85, p. 14</i>) ;</p> <p>Sur les charnières des portes, du capot et du coffre : important réseau de fissures, pièces cassées (<i>fig. 89, p. 14</i>).</p> | | | | | |
