Il Battistero di San Giovanni a Riva San Vitale

Storia e restauri passati e recenti

a cura di
Sergio Bettini, Marco Di Nallo

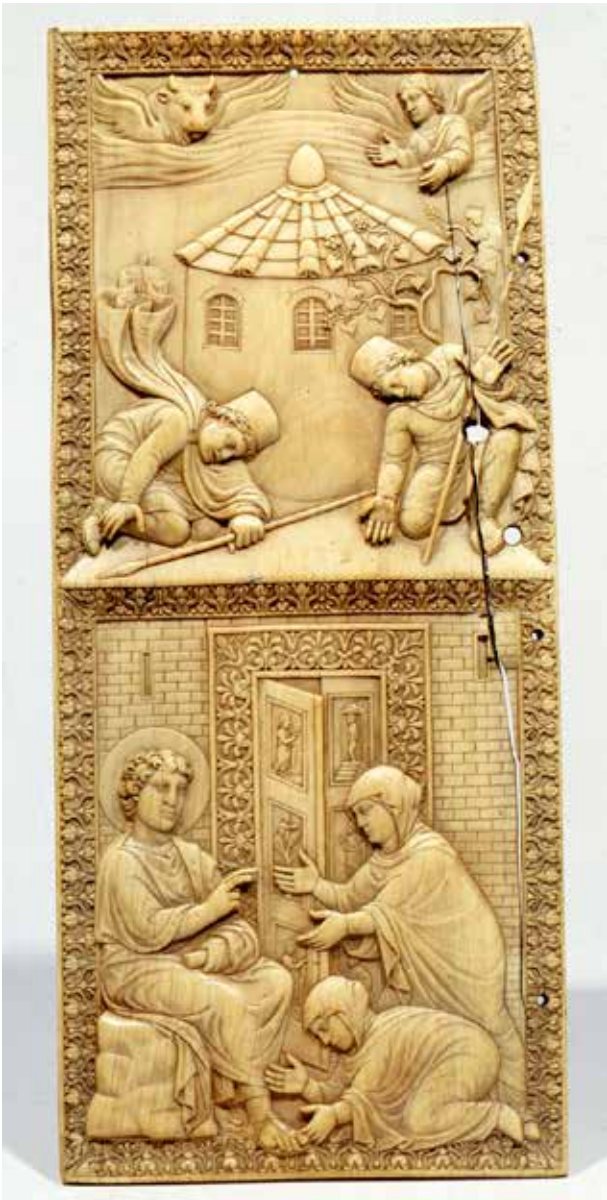
Figura 2. In alto, sotto alle immagini di due Evangelisti (Luca simboleggiato dal toro e Matteo dall'angelo) è raffigurato il sepolcro di Cristo, in una delle sue prime rappresentazioni note. Nella scena sottostante le pie donne, giunte per piangere il Salvatore morto, incontrano un personaggio identificabile con l'angelo o con il Cristo risorto stesso. Avorio, V secolo, Milano. Castello Sforzesco, Museo delle arti decorative, inv. avori 9.

forma dei battisteri si rifaceva ai mausolei romani, con un riferimento all'Anastasis fatta erigere da Costantino sulla tomba di Gesù a Gerusalemme (fig. 2).

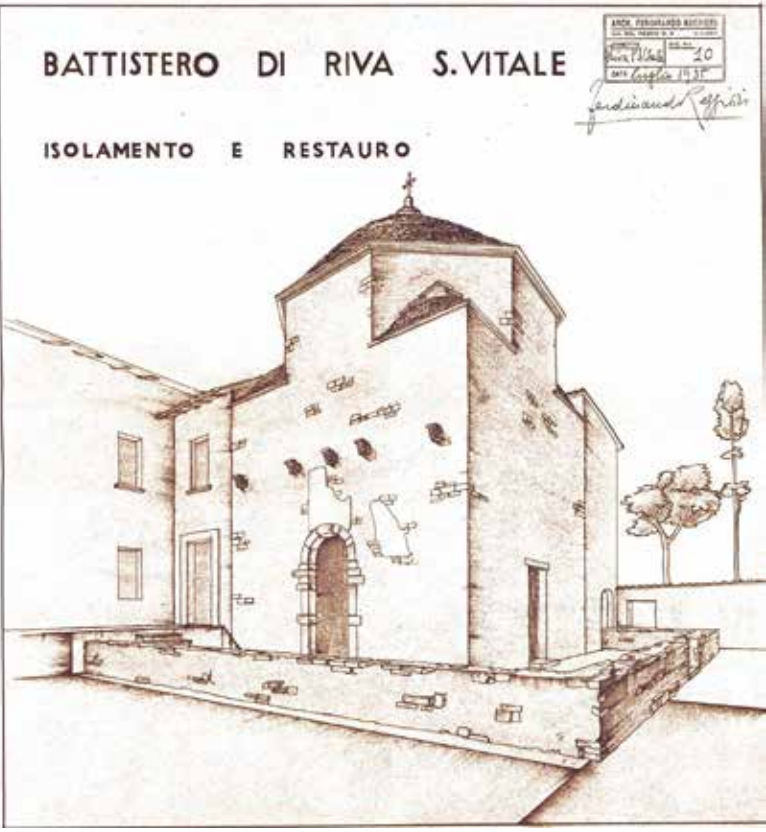
Figura 2. Ferdinando Reggiori, progetto di restauro, pianta demolizioni-costruzioni, luglio 1935 (Archivio Ufficio dei beni culturali, Bellinzona).

Figura 3. Ferdinando Reggiori, progetto di restauro, prospettiva, luglio 1935 (Archivio Ufficio dei beni culturali, Bellinzona).

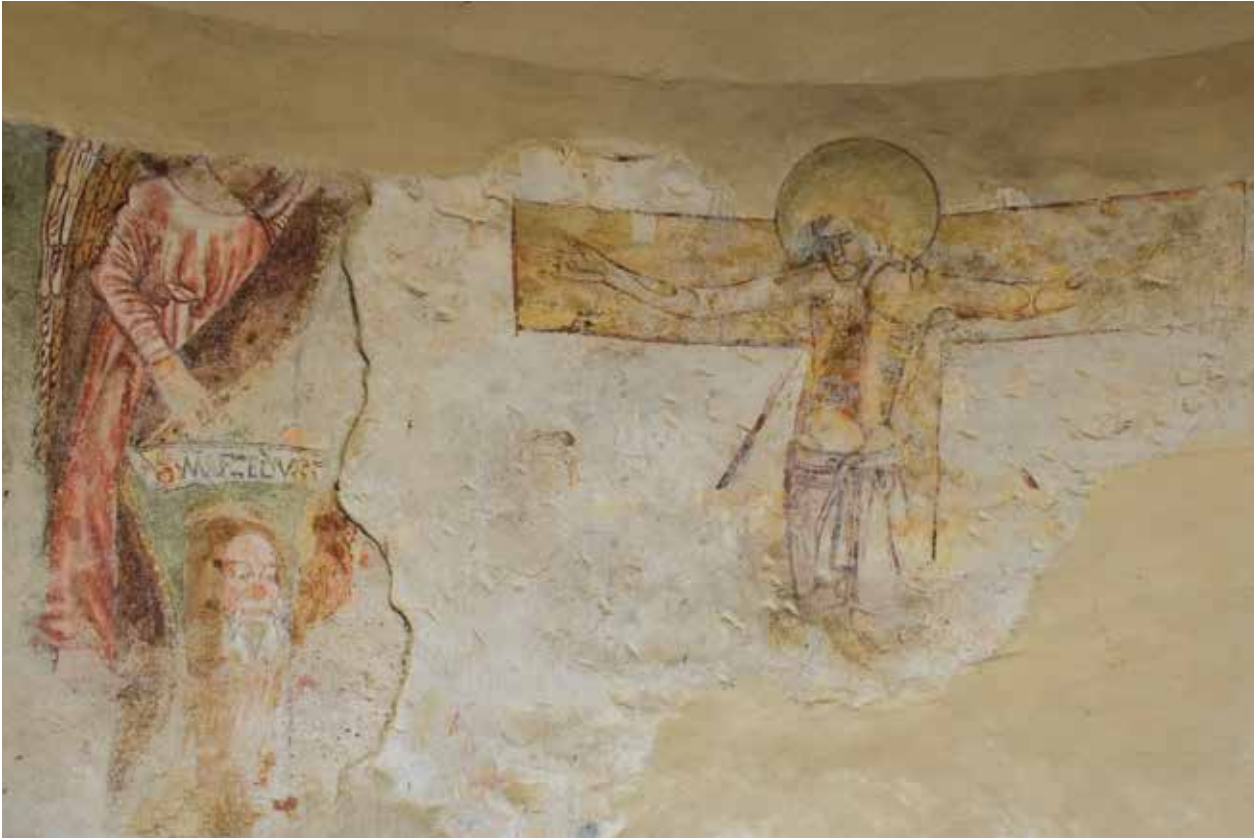
<
Figura 1.
Figura velata, sottarco
dell'abside, dopo il restauro.

Le figure che si sovrappongono nella parte superiore del sottarco, riferibili alla metà del XIII secolo circa (fig. 1), sono realizzate sulla base di un disegno preparatorio ad ocre rossa che si confonde con il successivo tessuto pittorico. La stesura è sintetica e veloce nell'architettura e negli elementi decorativi ma mostra una grande accuratezza nei volti delle figure maggiori, dove gli incarnati sono costruiti ormai a partire da un verdaccio di fondo con successive stesure di colore che definiscono morbidamente le forme, in un'aggiornata ricerca di naturalismo. La tecnica pittorica ad affresco è arricchita da stesure a secco per gli azzurri, in gran parte perduti, eseguiti con azzurrite, sopra una base nera nei fondi o direttamente sull'intonaco, come nella veste della figura a sinistra.

L’intervento di restauro ha previsto un’accurata fase di pulitura delle superfici per rimuovere i depositi coerenti, i residui delle tinteggiature e i ritocchi alterati (figg. 1-2). I sistemi adottati sono stati differenziati in funzione della natura dei materiali da rimuovere, della composizione e dello stato di conservazione del colore originale, alternando impacchi a base di acqua o di soluzioni di sali d’ammonio, a mezzi meccanici quali bisturi e laser Nd:Yag. Nei gravi distacchi, dovuti allo scarso ancoraggio tra gli intonaci sovrapposti, si è evitato di riempire completamente le cavità per non danneggiare eventuali strati sottostanti ma si è usata puntualmente una malta idraulica premiscelata e alleggerita (composta da leganti idraulici, microsfele di vetro e eteri di cellulosa), dotata di proprietà adesive. Le stuccature di restauro, giudicate incompatibili a livello estetico e conservativo, sono state rimosse meccanicamente; considerato il carattere frammentario dei dipinti, le lacune dell’intonaco sono state risarcite in parte con malta neutra in leggero sottolivello, in parte con stuccature a livello reintegrate a tono, a tratteggio verticale, con colori ad acquerello.

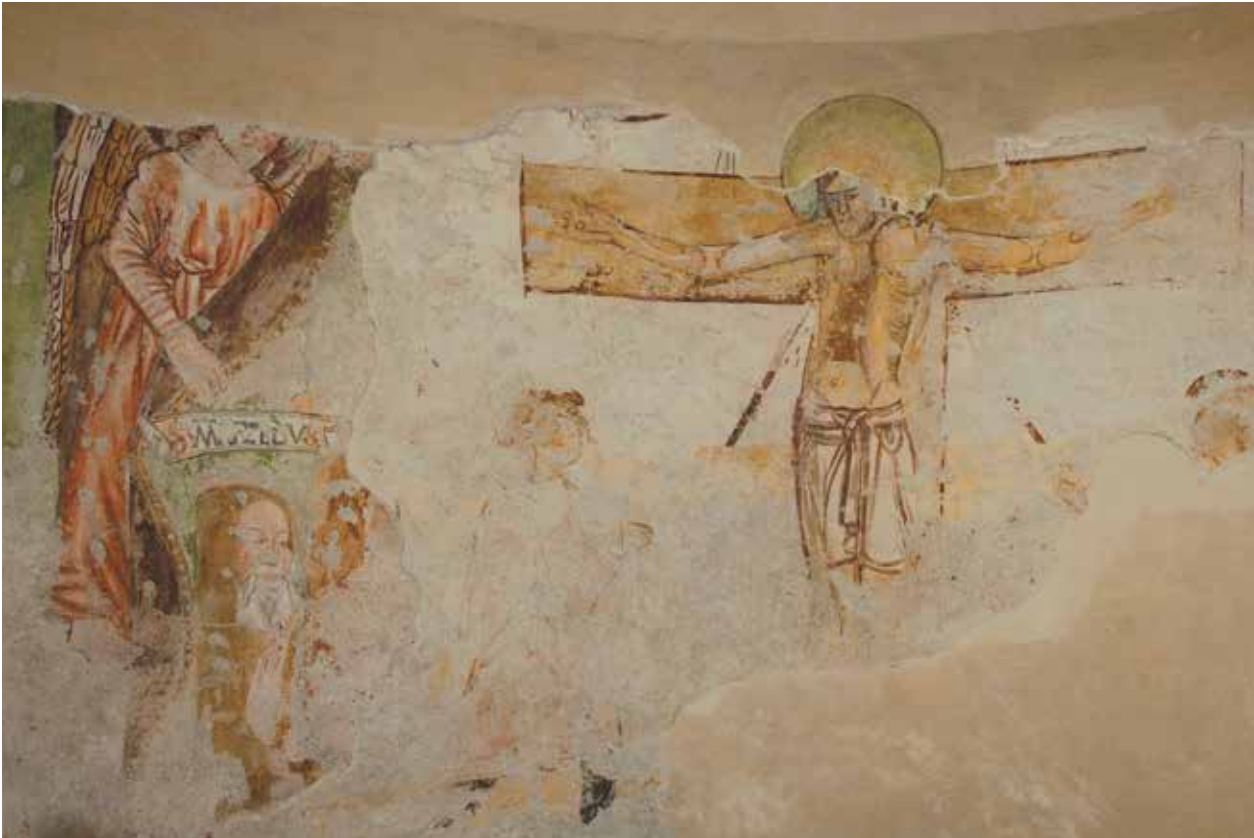
2.
Abside. *Crocifissione*
prima del restauro

3.
Abside. *Crocifissione*
dopo il restauro

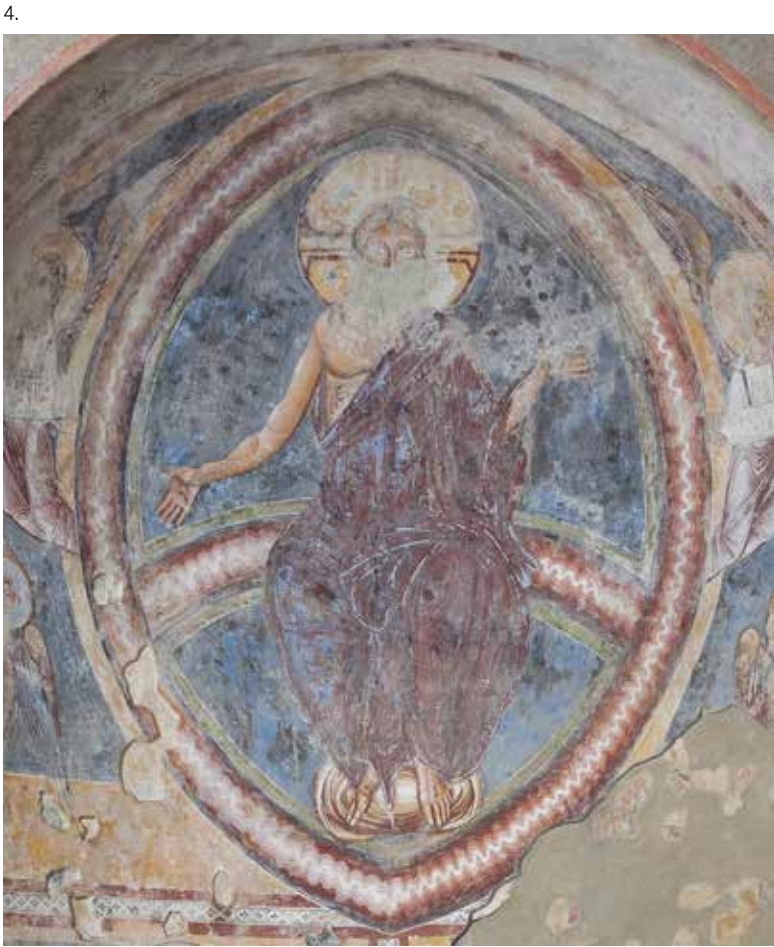
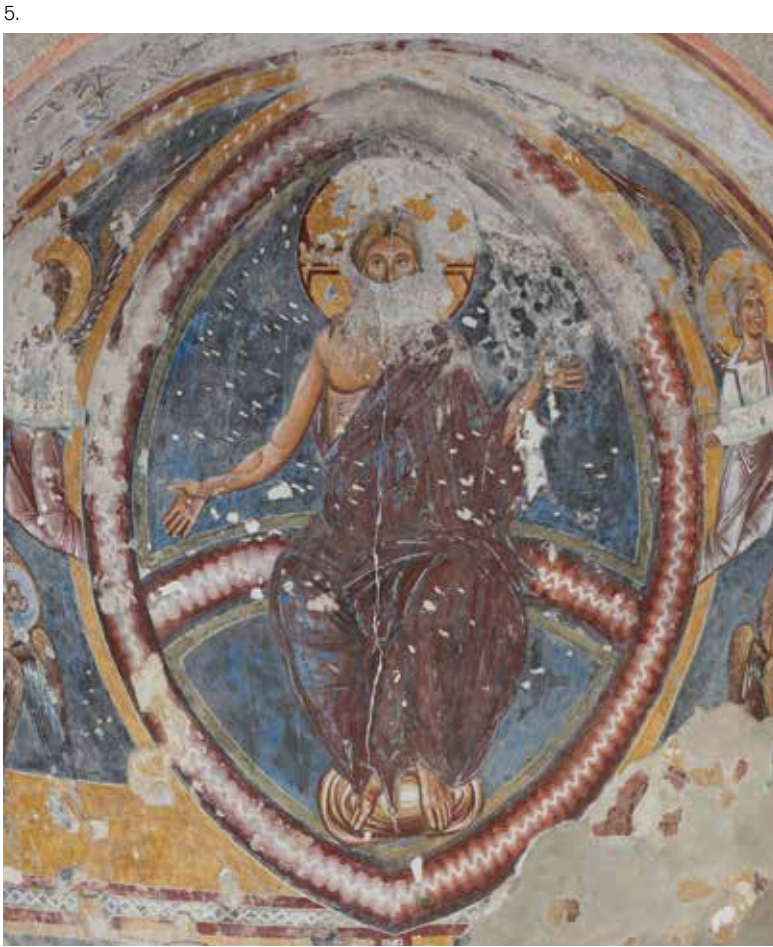
4.
Nicchia nord-est, *Cristo in gloria*
prima del restauro

5.
Nicchia nord-est, *Cristo in gloria*
dopo la pulitura

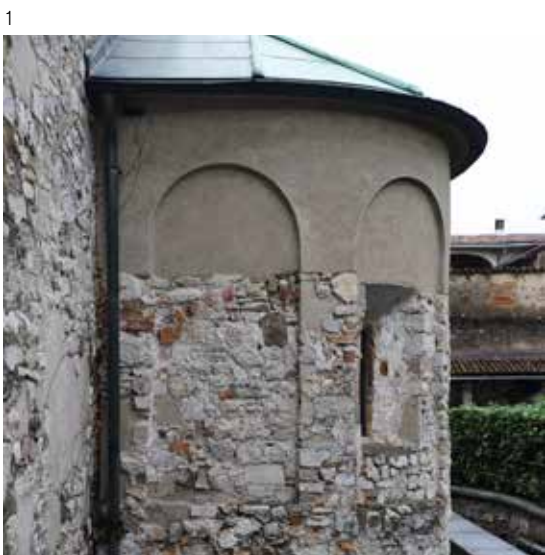
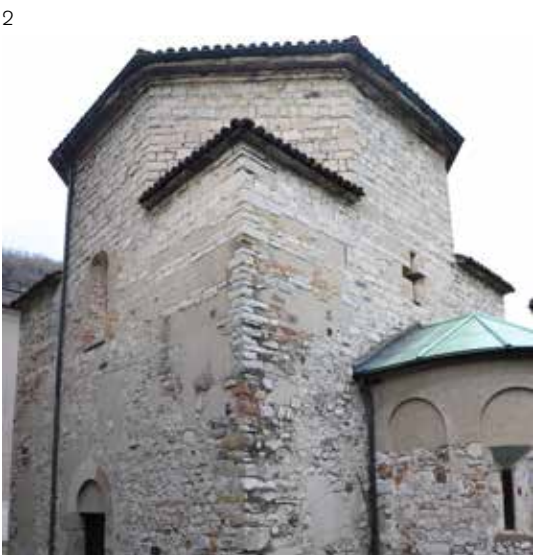
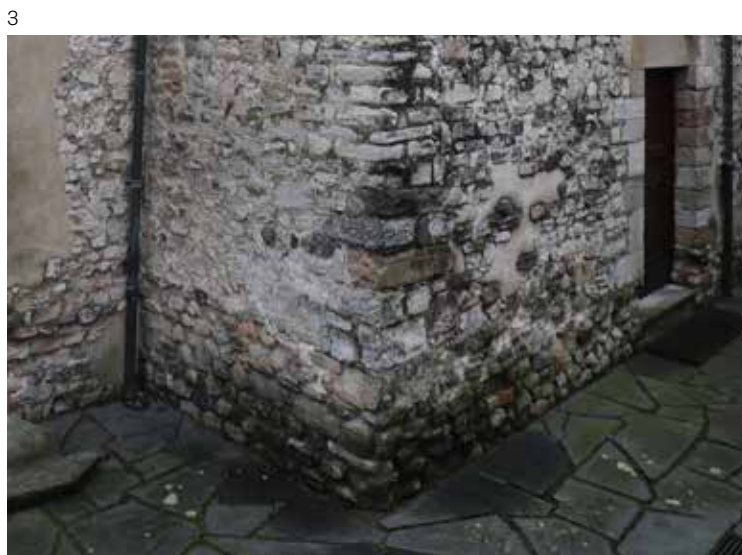
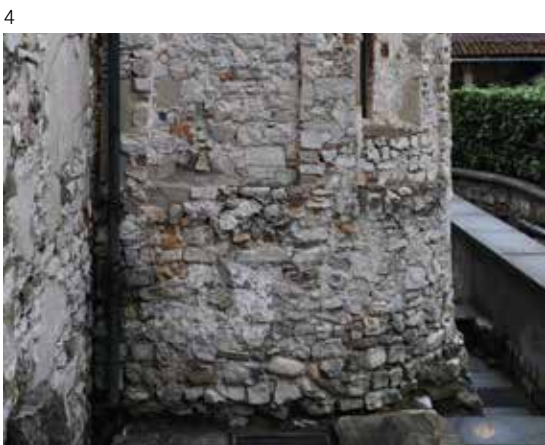
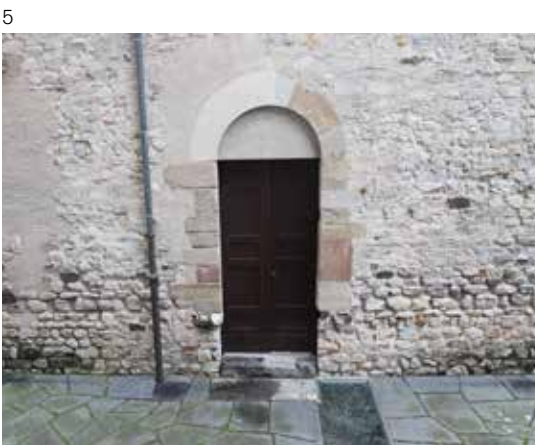
Porta sud Battistero

1:20

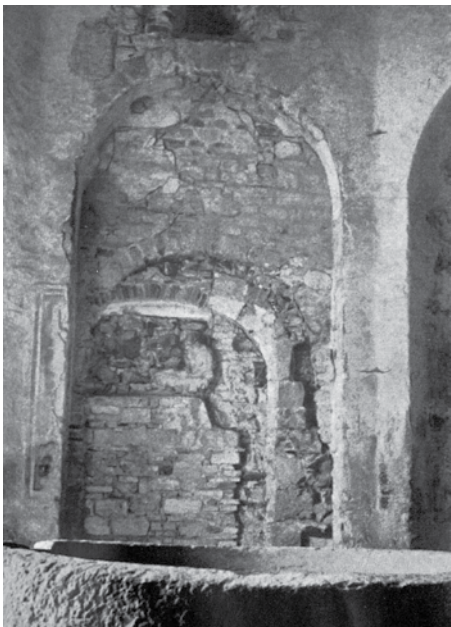
Interno porta lato nord
Ante restauro
Susanne Steinmann-Brodbeck,
Das Baptisterium von Riva San Vitale,
in "Zeitschrift für schweizerische
Archäologie und Kunstgeschichte",
a. III, n. 4, 1941

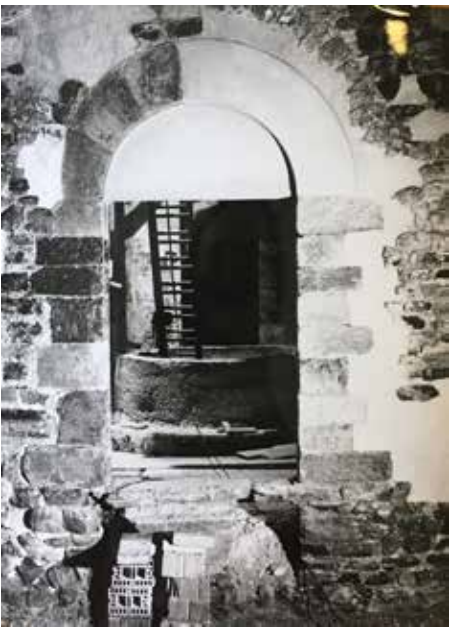
Esterno porta lato nord
Durante restauro
G. Borella, 1954
Fondazione AAT, Fondo Guido Borella

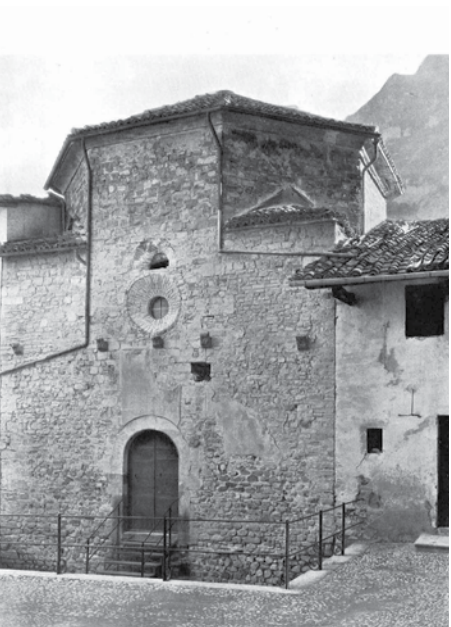
Facciata ovest
Ante restauro
Susanne Steinmann-Brodbeck,
Das Baptisterium von Riva San Vitale,
in "Zeitschrift für schweizerische
Archäologie und Kunstgeschichte",
a. III, n. 4, 1941

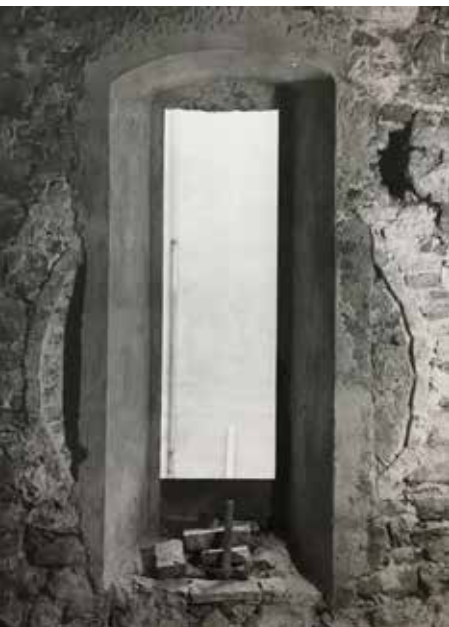
Interno finestra lato ovest
Durante il restauro
G. Borella, 1954
Fondazione AAT, Fondo Guido Borella

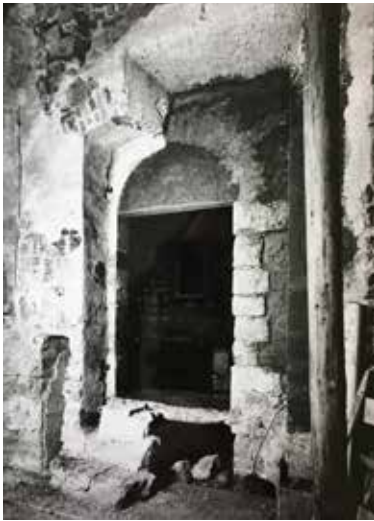
Interno porta lato sud
Durante restauro
G. Borella, 1954
Fondazione AAT, Fondo Guido Borella

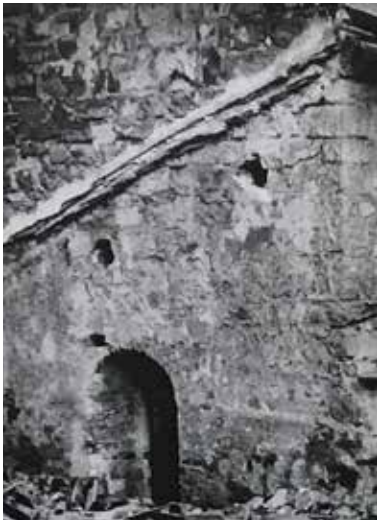
Esterno finestra lato sud
Durante restauro
G. Borella, 1954
Fondazione AAT, Fondo Guido Borella

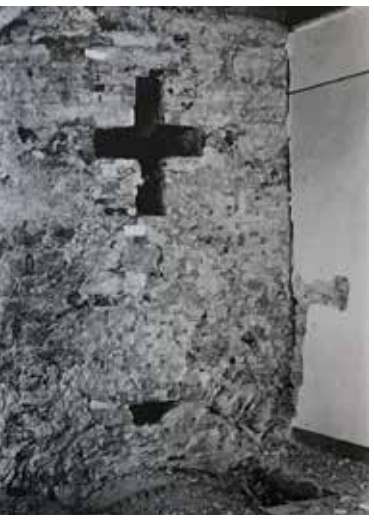
Esterno finestra a croce lato est
Ante restauro
G. Borella, 1954
Fondazione AAT, Fondo Guido Borella

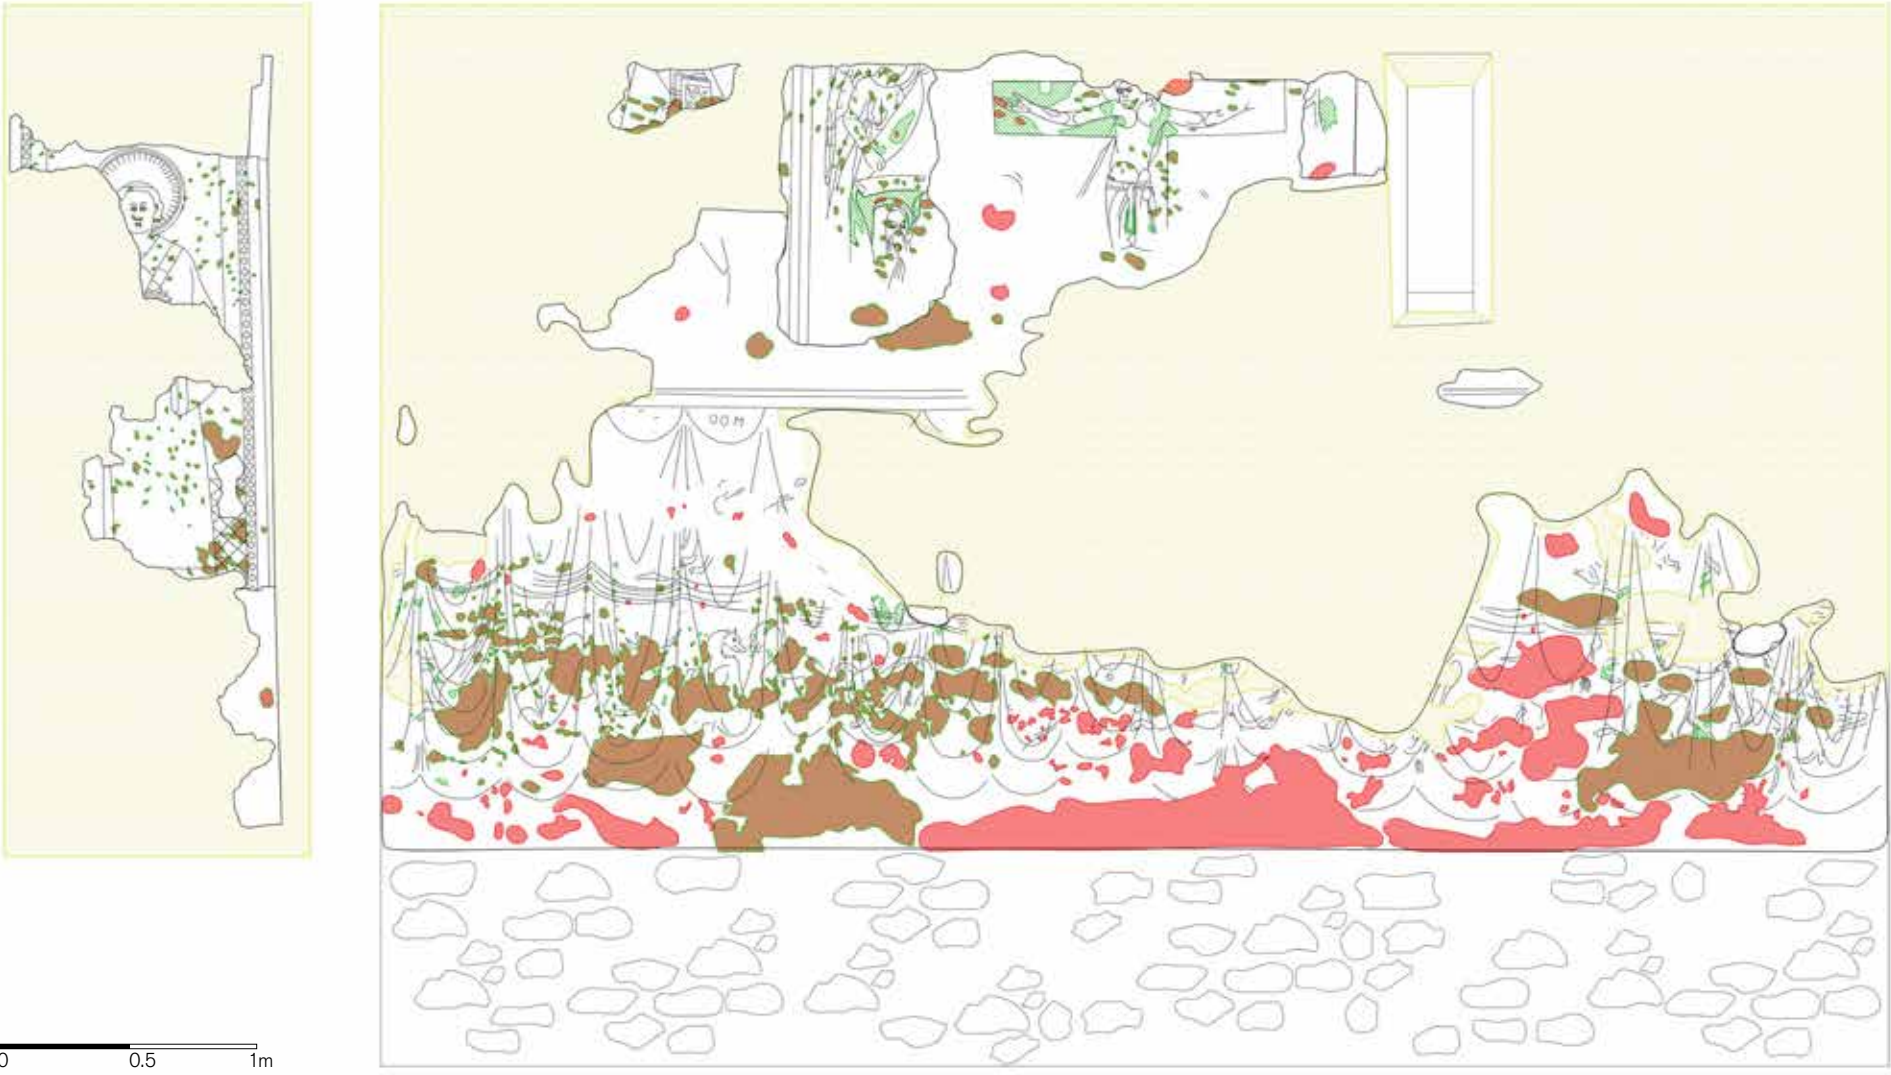
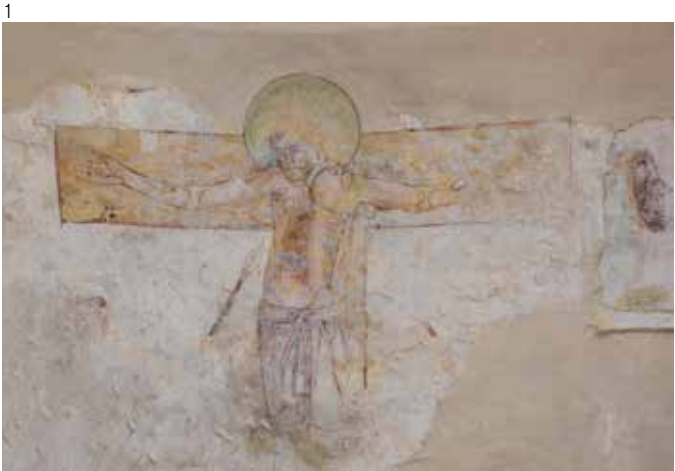
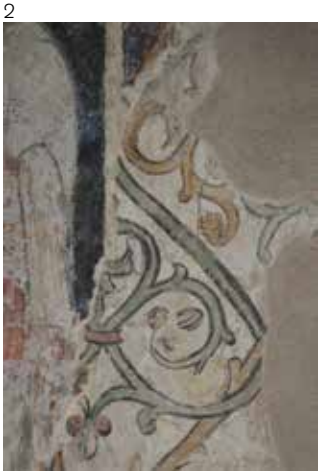
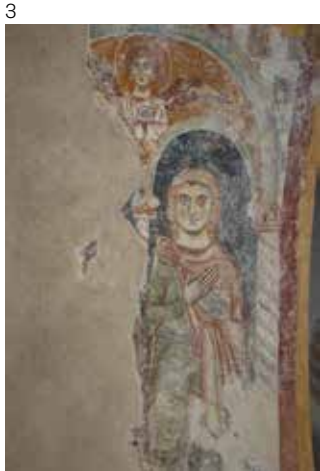
Intonaco di rifacimento
Ritocco
Stuccatura

1 Crocefissione (XI sec)
2 Decorazione a racemi (XII sec)
3 Decorazione angeli e Santi (XIII sec)
4 Velario (XI sec)
5 Santo Diacono (XIV sec)
6 Decorazione abside (XV sec)

Gli interventi sui dipinti murali all’interno del Battistero sono stati promossi dalla SUPSI, col sostegno della Parrocchia e del Comune in accordo con l’Ufficio dei beni culturali del Cantone Ticino ed eseguiti durante i cantieri didattici del Master in Conservazione e restauro della SUPSI (a.a. 2020-2022), sotto la direzione delle docenti Paola Iazurlo e Daniela Murphy. Per affrontare i fenomeni di degrado presenti è stato fondamentale conoscere l’edificio e ricostruirne la storia conservativa, caratterizzare i materiali e le tecniche artistiche, valutare la gravità e l’estensione dei problemi, sviluppando un concetto di intervento che tenesse conto del valore culturale dell’opera e delle caratteristiche dell’ambiente in cui è inserita. Il cantiere di restauro, ancora in corso, viene completato per tappe successive, valutando i risultati raggiunti per assicurare una conservazione delle opere nel tempo. (GR, GJ, PI, DM)

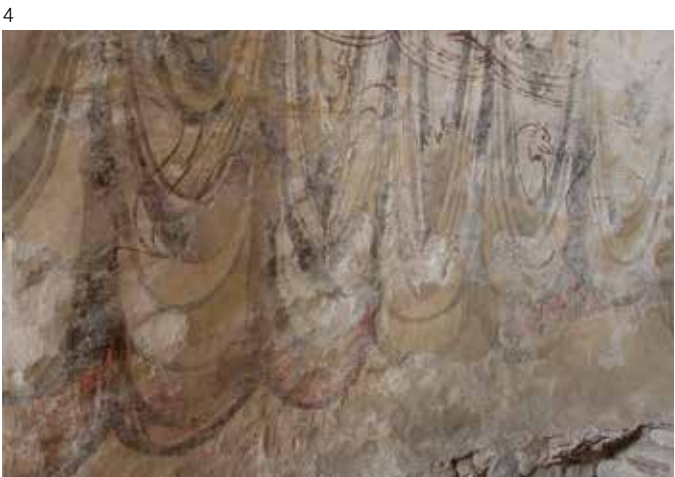
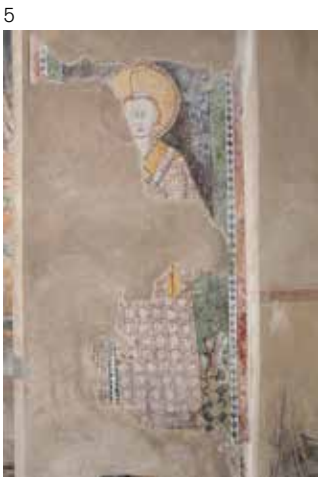
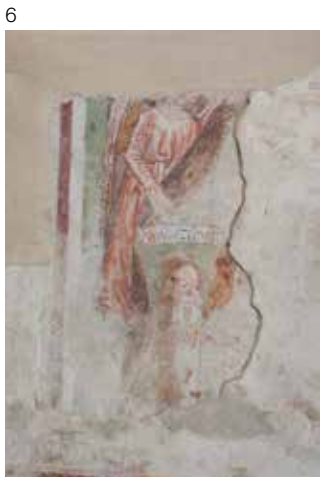
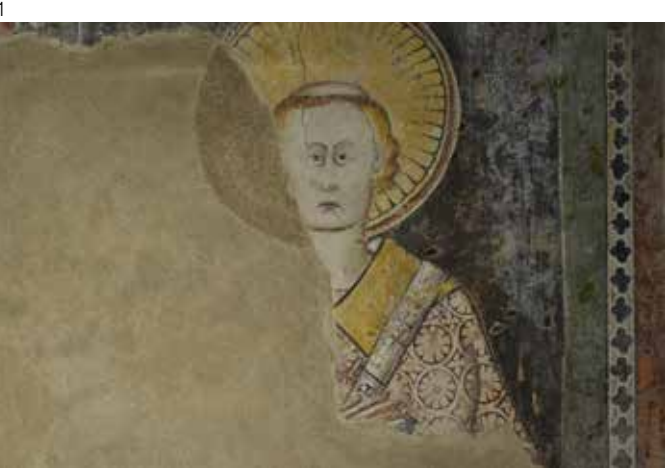
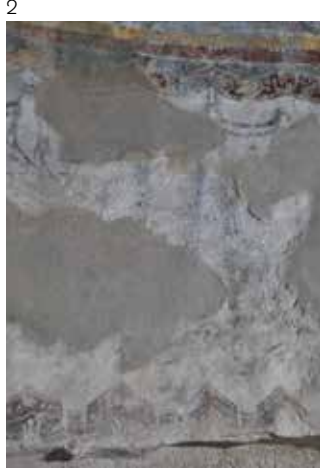
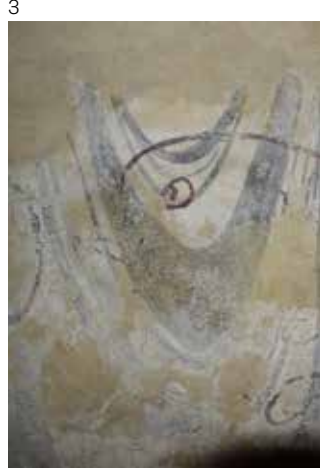
1 Intonaco di rifacimento e stuccature,
Santo Diacono.
2 Stuccature, velario.
3 Ritocco pittorico alterato, velario.
4 Intonaco di rifacimento, sottarco.
5 Stuccature, sottarco.
6 Ritocchi alterati, Beato Manfredo
Settala.

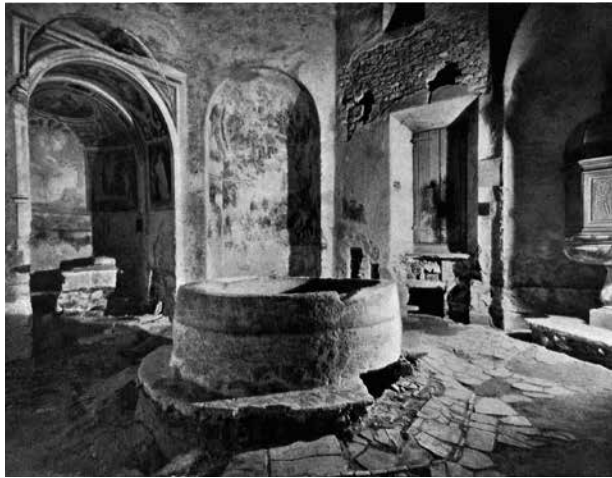
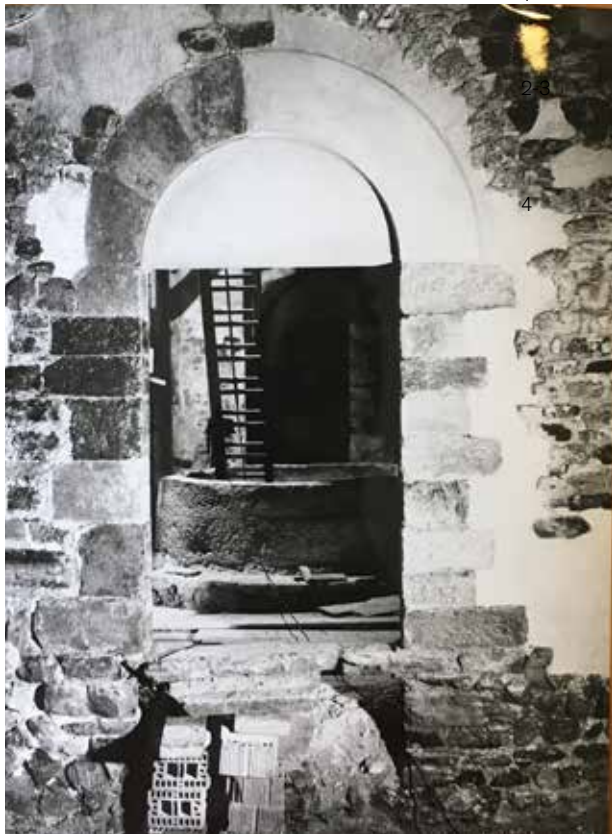
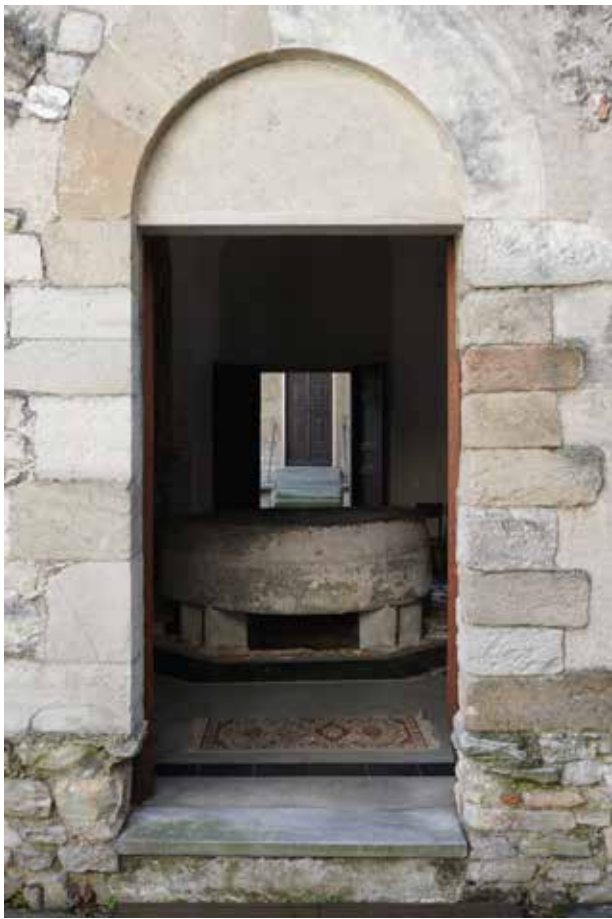
Analisi delle trasformazioni
del fonte battesimale

- Spaccato assometrico delle trasformazioni del fonte battesimale
- 1 Il pavimento tardo antico con la sua vasca ad immersione
 - 2 L'innalzamento del pavimento e la sovrapposizione di una nuova vasca per il rito ad aspersione
 - 3 Il pavimento e i fonti sovrapposti dopo i restauri
 - 4-5 Fotografie scattate durante i lavori di restauro
 - Fotografie di G. Borella, 1953-55
Fondazione AAT,
Fondo Guido Borella
 - 6 Fotografia dello stato attuale

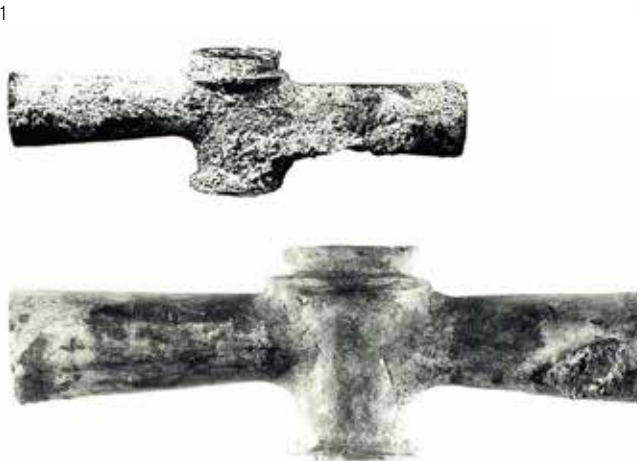
■ Percorso scarico canali della vasca principale e troppo pieno verso la campagna

■ Percorso condotte di piombo dal pozzo al troppo pieno e da questo alla vasca per l'adduzione dell'acqua

1-2 Rubinetto di chiusura del sistema idrico tardo-antico. Immagine da W. Drack, *Zur Geschichte des Wasserhahns*, Verlag Hans Rohr, Zürich 1997.

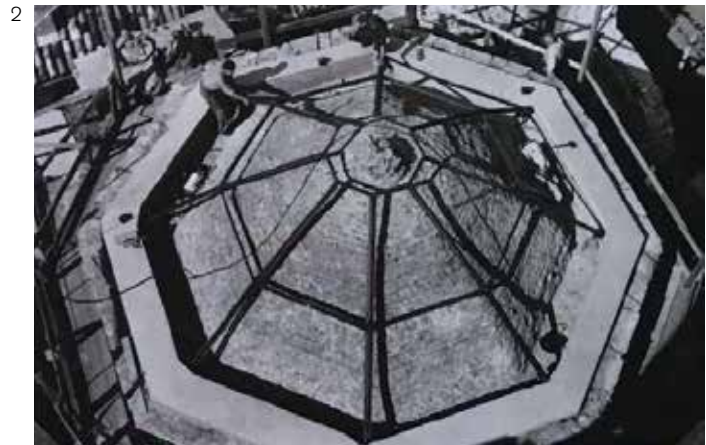
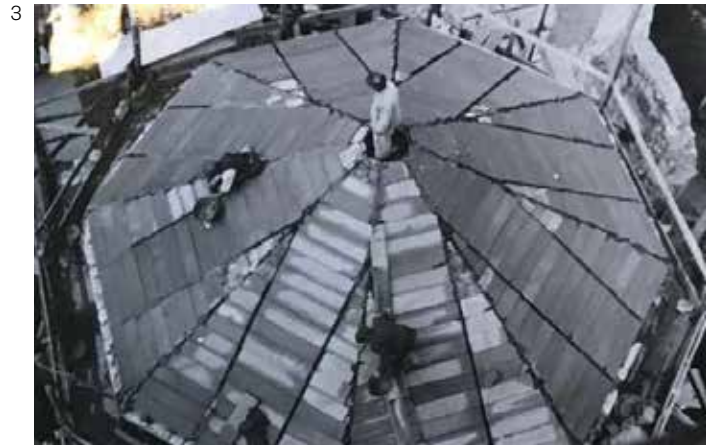
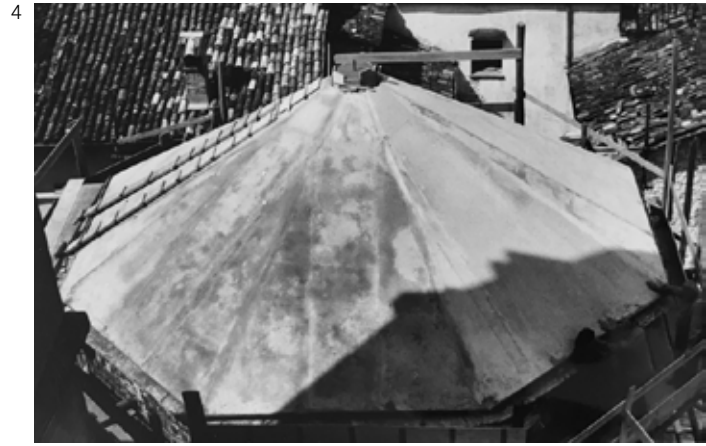
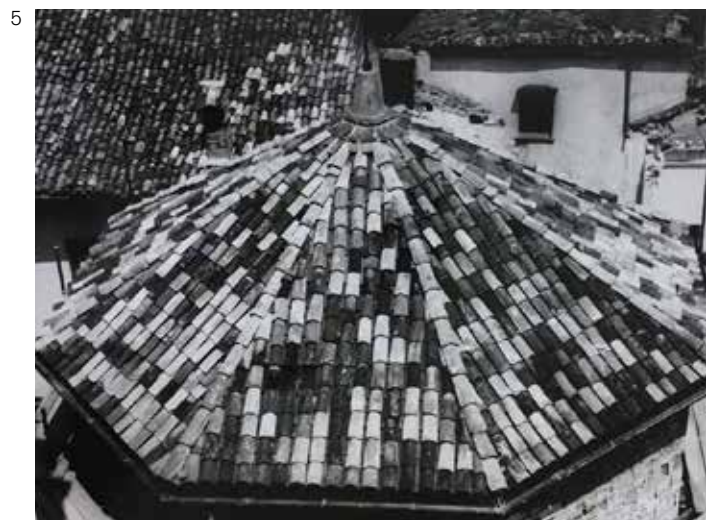
Cupola in mattoni

- 1 Esploso assometrico della copertura ricostruita nel 1954
- 2 La costruzione del cordolo cementizio e della struttura metallica per il sostegno del manto, 1954. Fondazione AAT, Fondo Guido Borella
- 3 Posa dei tavelloni laterizi, 1954. Fondazione AAT, Fondo Guido Borella, Restauro Battistero Riva San Vitale, Giornale di cantiere.
- 4 Stesura della cappa cementizia, 1954. Fondazione AAT, Fondo Guido Borella, Restauro Battistero Riva San Vitale, Giornale di cantiere.
- 5 Posa del nuovo manto in coppi, 1954. Fondazione AAT, Fondo Guido Borella, Restauro Battistero Riva San Vitale, Giornale di cantiere.
