# Castello di Serravalle Valle di Blenio Cantone Ticino

Storia e archeologia

Schweizer Beiträge zur  
Kulturgeschichte und Archäologie  
des Mittelalters  
Band 44

a cura di  
Werner Meyer e Silvana Bezzola Rigolini  
revisione scientifica  
Ufficio dei beni culturali, Cantone Ticino

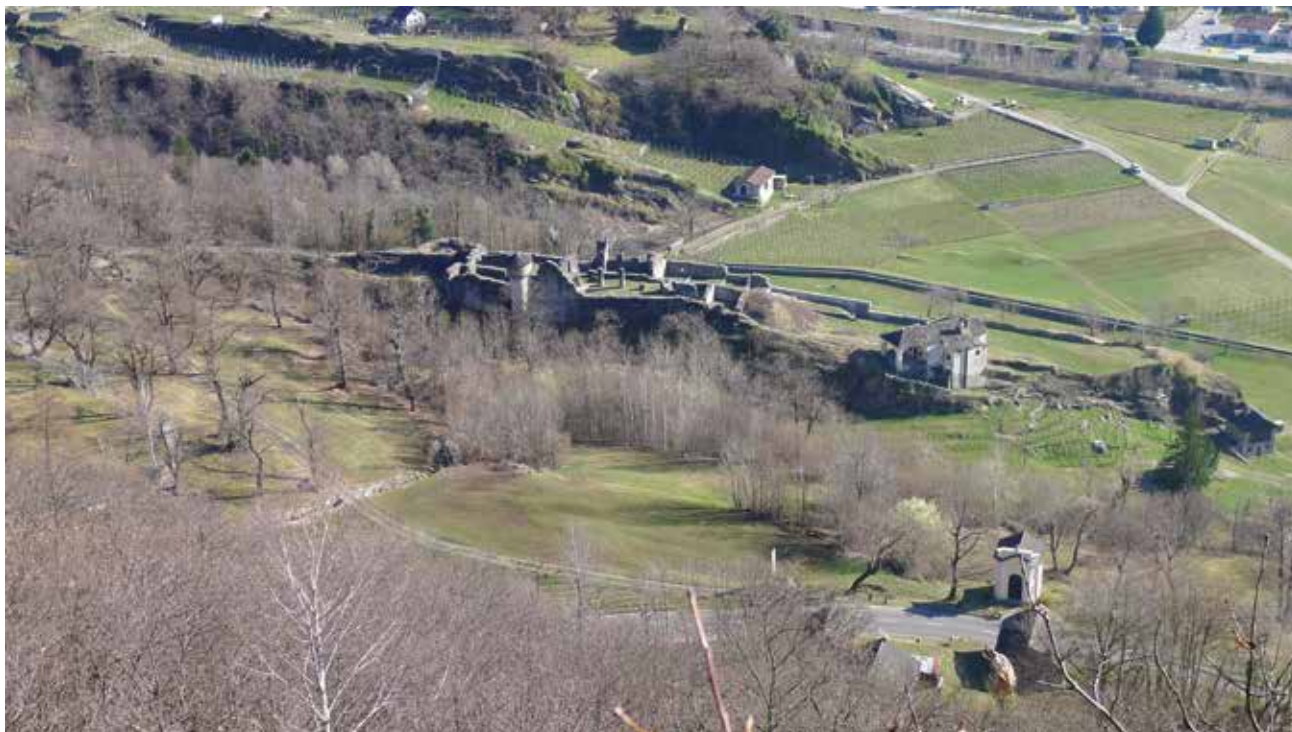
Fig. 1 Vista d'insieme da sud-ovest del Castello di Serravalle con i resti murari. A sinistra la torre semicircolare, a destra la chiesa.

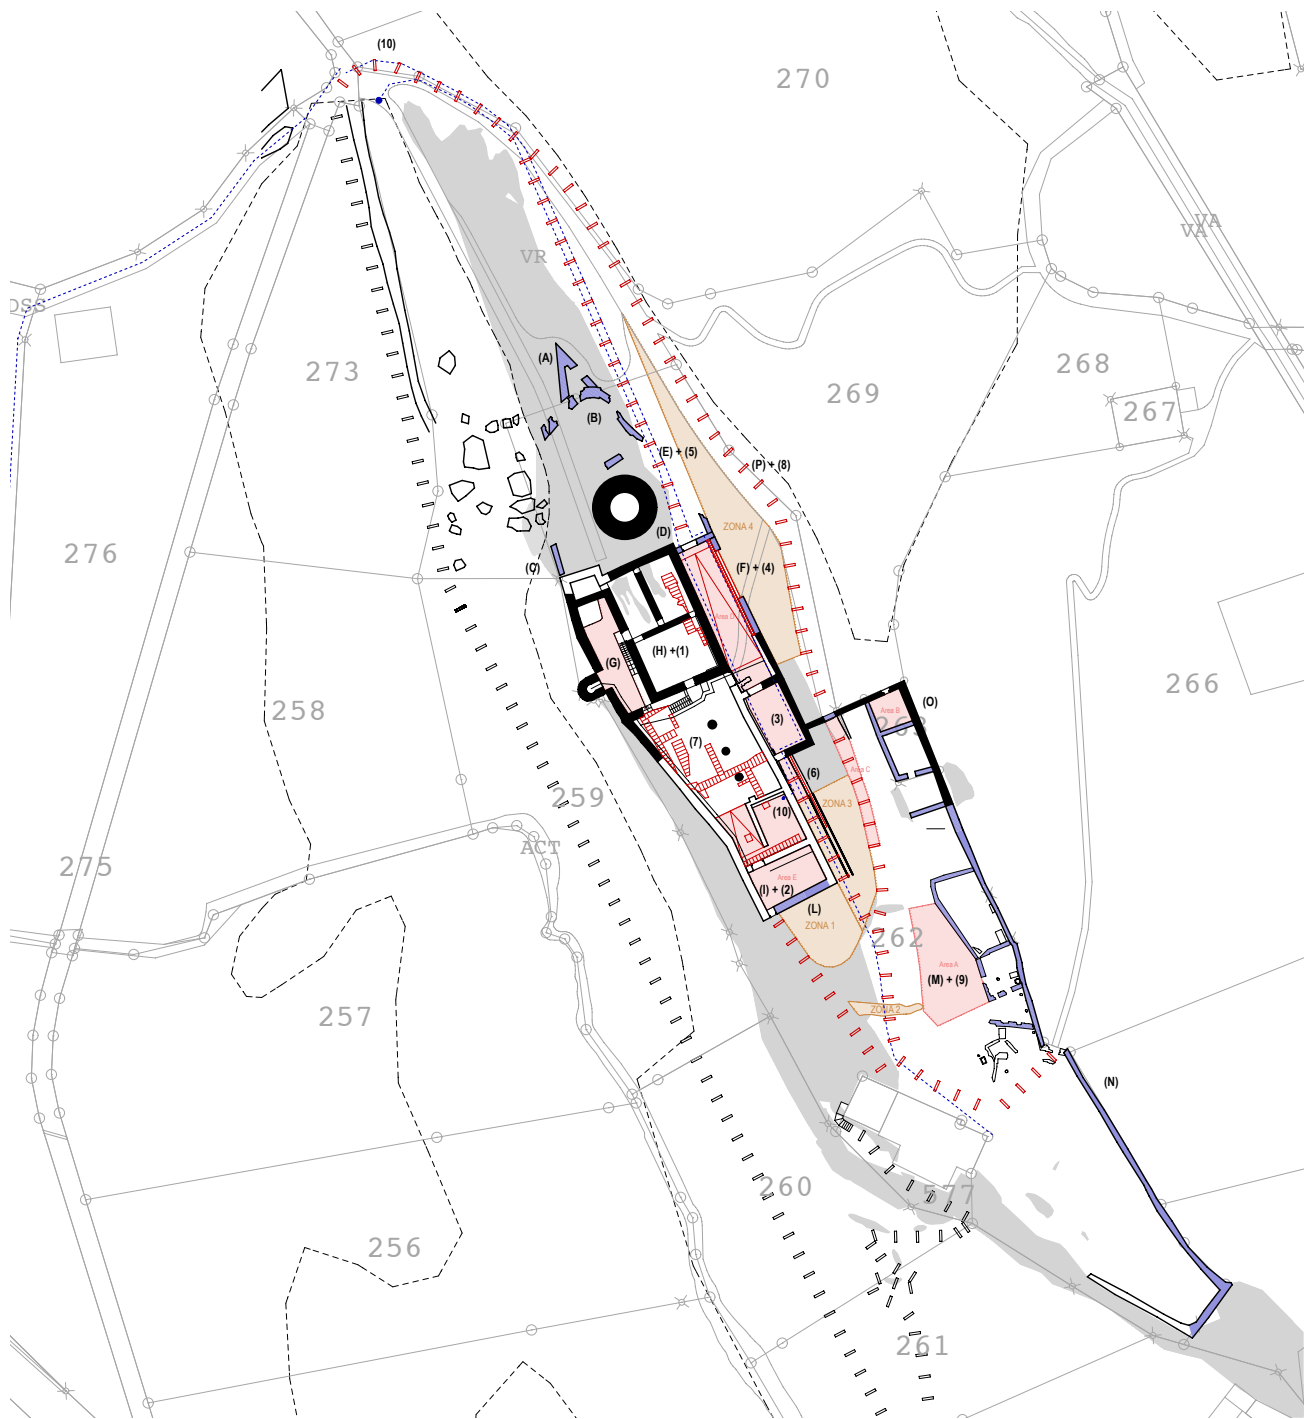
**Fig. 3 Pianta generale con i resti murari attualmente visibili, appartenenti ai due castelli edificati in varie tappe.**

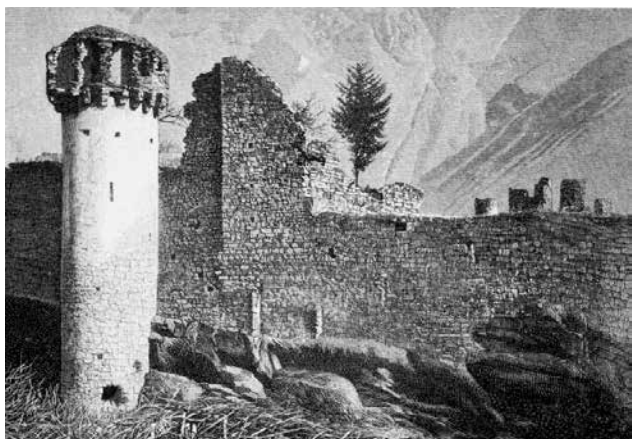
Fig. 7 La più antica raffigurazione nota del castello. La litografia del 1884 mostra lo stato di conservazione della parte superiore in aggetto della torre del pozzo.

L'immagine più antica del castello è una litografia di Giacomo Bertoni, risalente al 1884 (fig. 7).<sup>22</sup> L'immagine mostra la torre semicircolare e il muro di cinta, che era ancora conservato a un'altezza considerevole su entrambi i lati della torre. Tuttavia, non è certo che questa rappresentazione corrisponda alla realtà dell'epoca. Infatti, nel disegno di Johann Rudolf Rahn (1889), che è posteriore di circa cinque anni, la torre semicircolare si erge liberamente (fig. 8). Inoltre, esiste anche un secondo disegno di Rahn (fig. 9), in cui la parete nord è ancora conservata quasi fino alla sommità della torre. Il disegno di Bertoni rispecchia solo in parte la situazione reale, poiché la configurazione della roccia è rappresentata in modo piuttosto fantasioso. Nonostante ciò, è interessante osservare la parte sommitale della torre semicircolare, non ancora restaurata. Inoltre, a quel tempo, l'arco dell'accesso alla stanza che si affaccia sul cortile interno, situata al primo piano della rocca principale, non era stato ancora ricostruito.

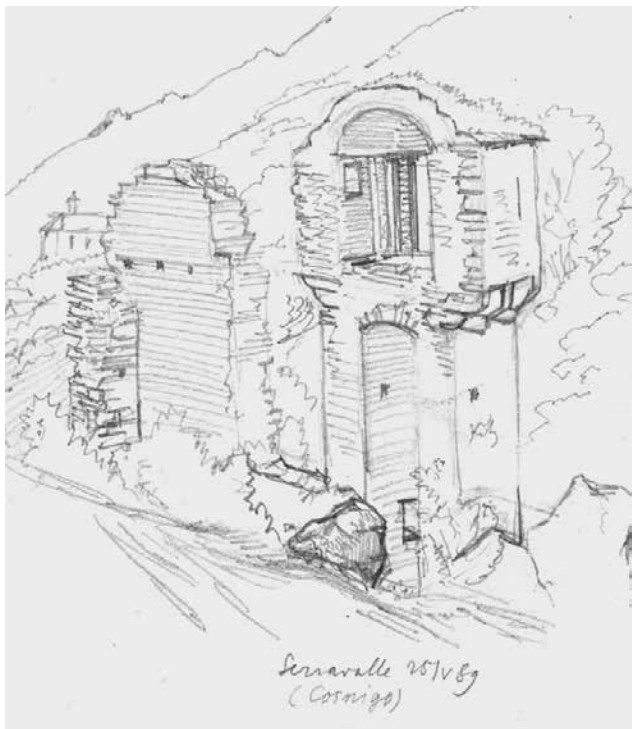
Fig. 8 Disegno di Johann Rudolf Rahn (datato 1889) con lo stato della torre semicircolare e del contiguo muro di cinta.

Die erste Zeichnung der Ruine erscheint in einer Broschüre von Bertoli (1884) über die Thermalbäder in Aquarossa (Abb. 7). Zwei Zeichnungen von Johann Rudolf Rahn von seinem Besuch der Ruine 1893 ergänzen unsere Vorstellung, wie die Ruine zu Ende des 19. Jhs. ausgesehen hat (Abb. 8, 9). Frühere Beschreibungen gibt es nicht.

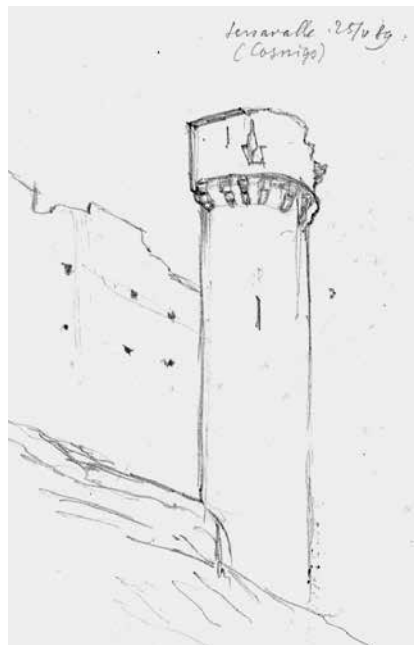
Fig. 9 Secondo disegno di Johann Rudolf Rahn (datato 1889), che mostra la torre semicircolare dal lato esterno. Il toponimo "Cosnigo", inserito da Rahn, nel XIX secolo indicava la zona circostante.

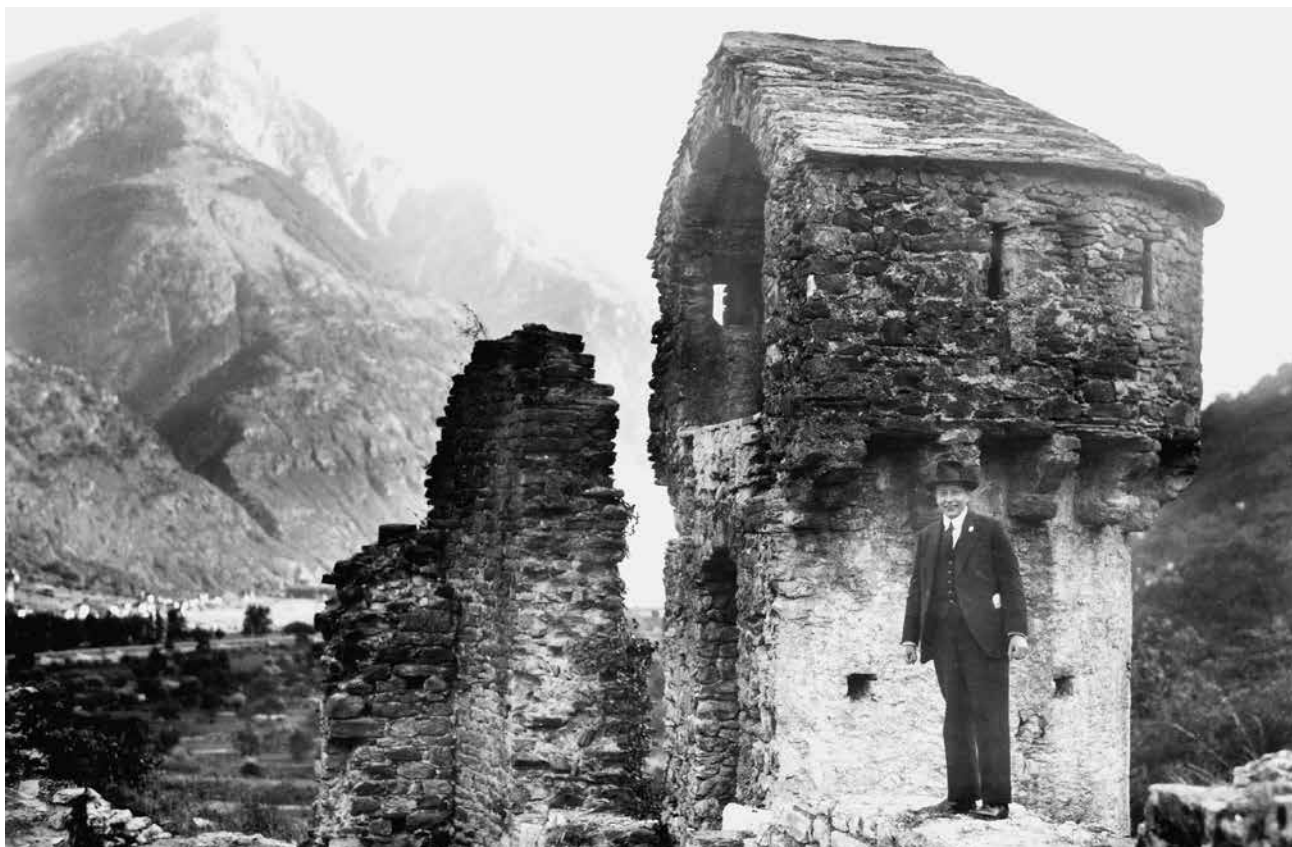
Fig. 10 La torre del pozzo U, vista da nord. Aloys von Orelli in piedi sul muro durante la visita guidata ai castelli del Ticino organizzata dall'Associazione dei castelli svizzeri (21 settembre 1929).

In seguito, lo stato di conservazione del castello per il periodo anteriore al 1928 è conosciuto solo attraverso alcune fotografie (fig. 10), mentre per il periodo successivo al 1935 vi sono alcuni documenti perlopiù di genere amministrativo conservati all'Archivio di Stato del Cantone Ticino, sezione archivi locali, nella cartella relativa al Comune di Semione, in cui vi sono indicazioni relative a lavori di pulizia e all'esecuzione di alcuni consolidamenti, soprattutto delle corone dei muri.<sup>23</sup>

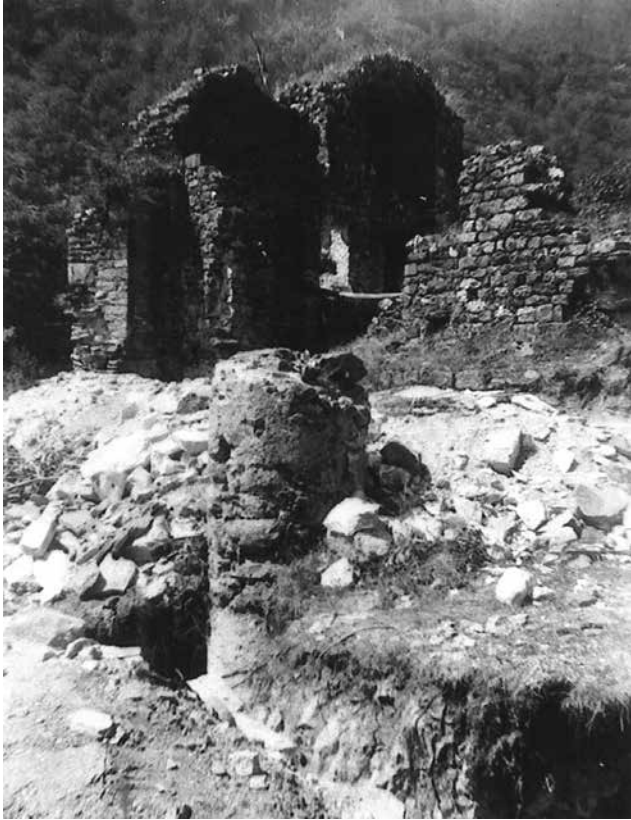
**Fig. 11** Cortile interno B con colonna e trincea, vista da sud-est (foto R. Donetta, 1928).

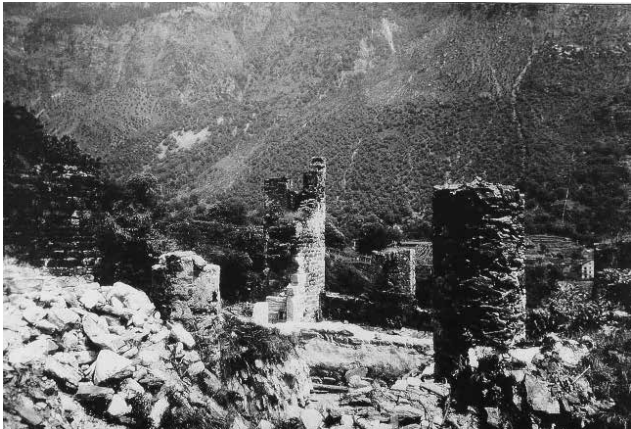
**Fig. 13** Lavori di sgombero delle macerie nel cortile interno B nel 1928. Le macerie si ergono fino a un'altezza di 3 m rispetto al piano di calpestio del cortile. In secondo piano sullo sfondo gli intradossi del portone interno dell'edificio d'accesso D.

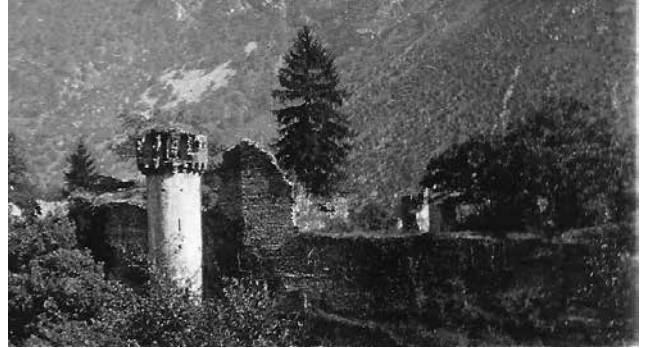
**Fig. 12** I ruderi avvolti dalla vegetazione, da ovest. In primo piano la torre semicircolare (1928).

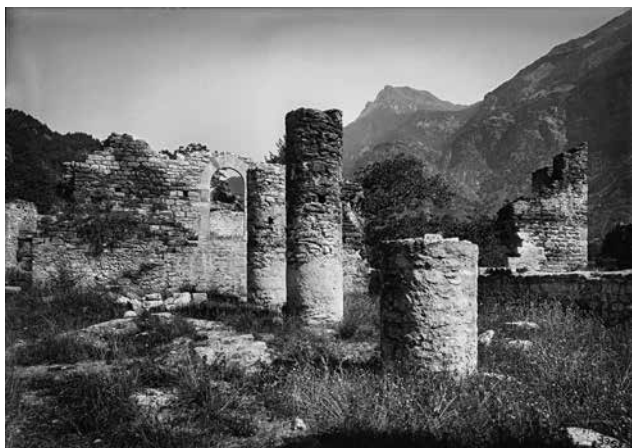
Fig. 15 Cortile interno B con le tre colonne. In secondo piano il *palatium* con il portale ad arco ricostruito. Foto del 1935, realizzata due anni dopo i lavori di sgombero e gli interventi di consolidamento. Le superfici chiare di malta fresca sulla muratura mostrano chiaramente le parti ricostruite; ad es. il pilastro a sud del cortile interno è ricostruito; su entrambe le planimetrie (vedi fig. 6) sono raffigurati solo due pilastri.

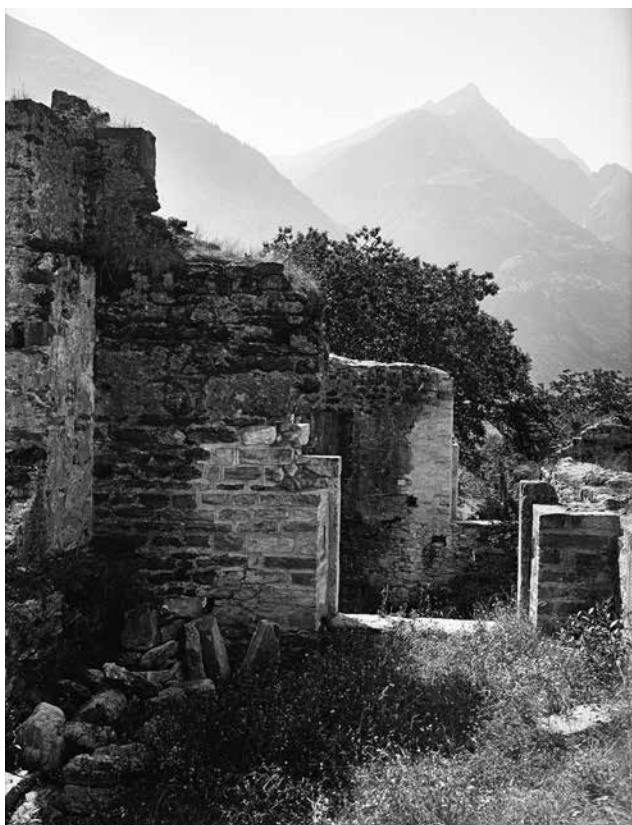
Fig. 17 Vista da nord del portone D. In questo scatto del 1935 sono ben riconoscibili le parti ricostruite (malta di colore chiaro); il portone interno, in primo piano, mostra gli stipiti ricostruiti.

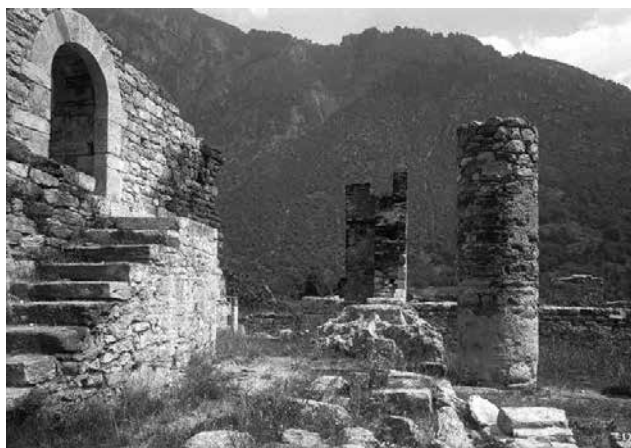
Fig. 16 Cortile interno B con la scala di accesso al *palatium* (foto del 1935).

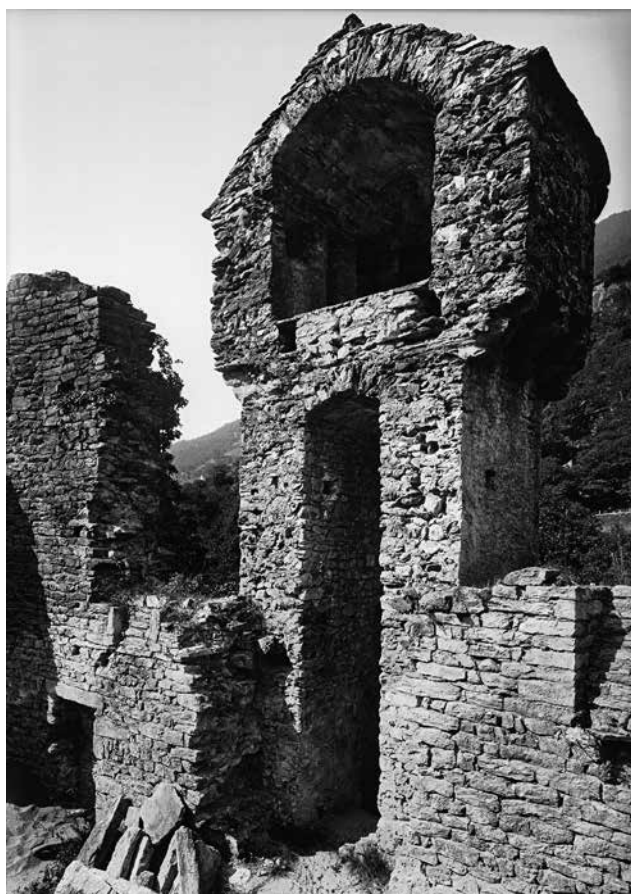
Fig. 18 Torre del pozzo U, vista da est. Le parti in malta chiara mettono in evidenza la parti murarie ricostruite nel 1930-1932. La parte superiore in aggetto sembra essere stata risparmiata da tali interventi. L'immagine mostra chiaramente come la torre U fosse collegata esternamente al muro di cinta preesistente.

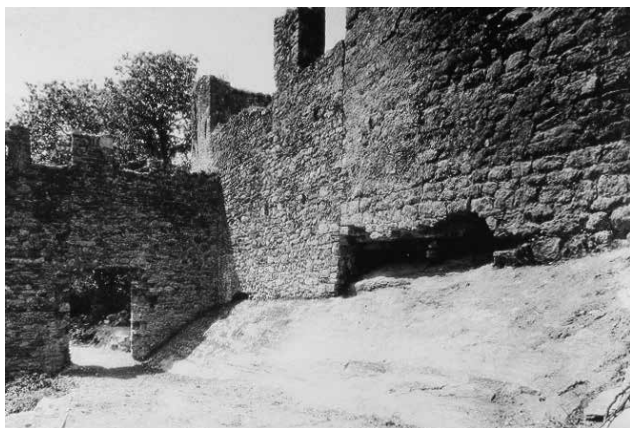
Fig. 19 La roccia visibile nei pressi del portone inferiore (a sinistra) e la torre di accesso D (a destra) nel 1929 sono state completamente liberate dalle macerie. L'edificio di accesso D (al centro) si appoggia (linea di giunzione) al muro di sostegno M14b dell'accesso originale M (a destra).

Lo stato di conservazione del castello dopo la pulizia sistematica di tutte le murature è stato valutato buono (fig. 19). Le parti maggiormente fragili sono state rilevate nella bassa corte, in particolare lungo il muro di cinta est.

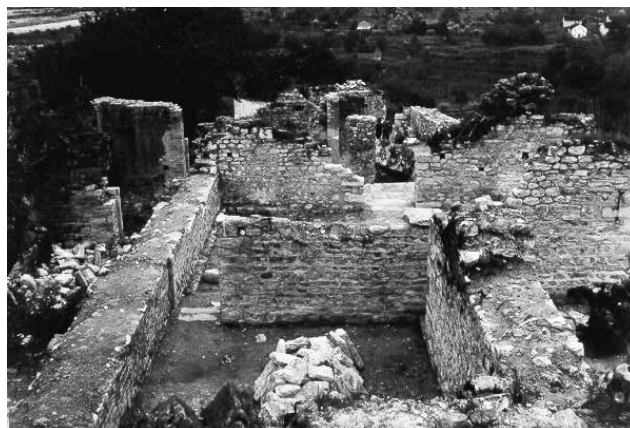
Fig. 20 Veduta da nord del palatium (in primo piano) e del cortile interno B (in secondo piano) durante i lavori di sgombero del 1928-1930.

scritto che il «*Palas*», da identificare nel cortile interno B con i pilastri, non è ancora stato sgomberato, mentre in D105 Tommaso Ferrari comunica a Eugen Probst di aver iniziato a liberare il materiale esistente nella stessa area (fig. 20). Non vi sono altre informazioni e gli schizzi che dovevano essere allegati a D98 e D195 mancano. In D117 Probst scrive che vi sono ancora dei lavori da fare, come ad esempio lo scavo attorno alla chiesa e la conservazione di alcune mura, ma aggiunge anche che non ha più intenzione di chiedere un sussidio al cantone. Si concludono così i tre anni di interventi (fig. 21).

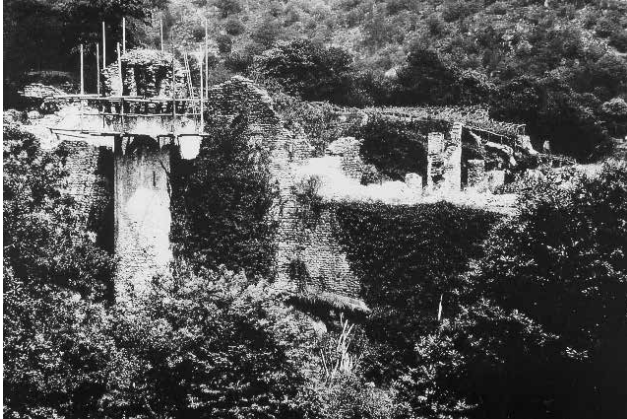
Fig. 22 Interventi di restauro alla torre del pozzo U nel 1929. Da notare l'impalcatura che riutilizza le buche pontate originali della torre.

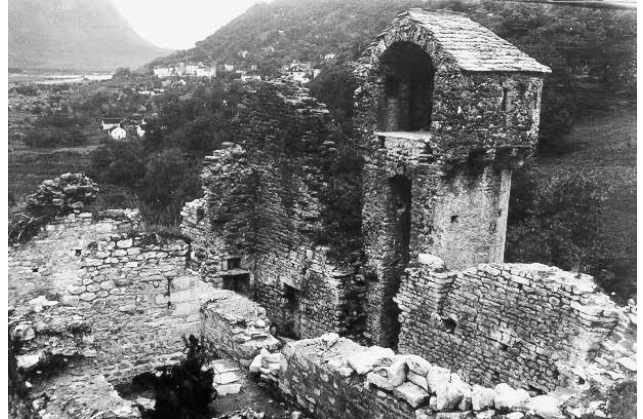
Fig. 23. Veduta da nord della torre del pozzo U e del locale delle cucine (a destra). In primo piano a sinistra, il palatium.

Situazione dopo gli interventi di restauro del 1930. La superficie levigata della torre semicircolare indica come questa costruzione sia stata appoggiata in un secondo momento al muro di cinta.

Fig. 6 Dettaglio della planimetria del castello realizzata da Eugen Probst, con indicazione di lunghezza, spessore e altezza dei muri. Senza datazione (probabilmente 1930). Nella pianta i ritrovamenti e la ricostruzione sono stati inseriti senza seguire un ordine preciso; ad es. la torre U (sopra) non è inserita nel muro cinta, bensì solo appoggiata ad esso (vedi fig. 23).

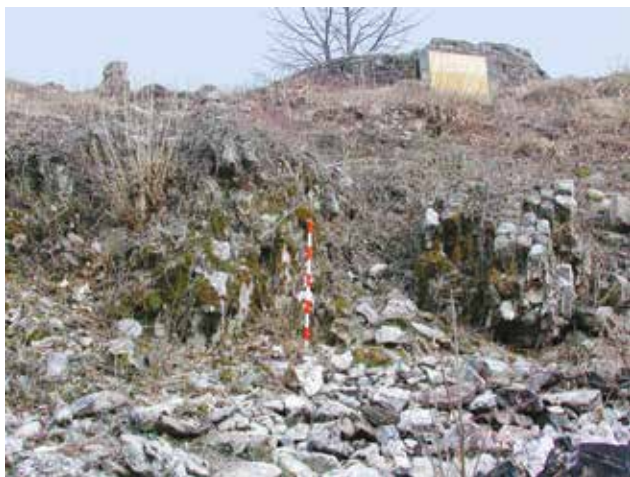
**Fig. 27** Durante lo smantellamento del castello (sullo sfondo la torre circolare T) i muri si sono spezzati in numerosi blocchi, che sono rotolati lungo il pendio. In primo piano, tra le macerie, sono riconoscibili i blocchi n. 5 e n. 6 (2005)

In totale sono stati identificati una quarantina di blocchi di muro, di cui una decina molto grandi e massicci, relativi a pareti del castello crollate e a blocchi della torre circolare rotolati a valle con la distruzione violenta e definitiva del castello (fig. 27). È anche sulla base di queste indagini che si è potuto stimare l'altezza originaria del mastio fra 25 e 30 m.

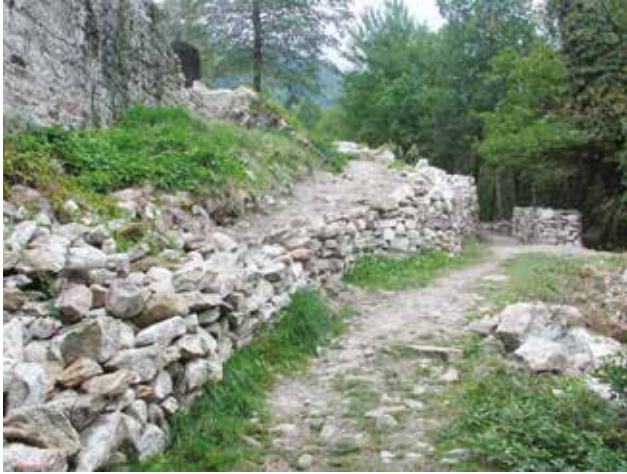
**Fig. 28** Le indagini archeologiche sono state seguite da un progetto di valorizzazione del sito. Veduta da sud del sentiero d'accesso alla bassa corte. Nel 2005 le pietre provenienti dalle macerie sono state accatastate per erigere una sorta di muro di sostegno (deposito di pietre).

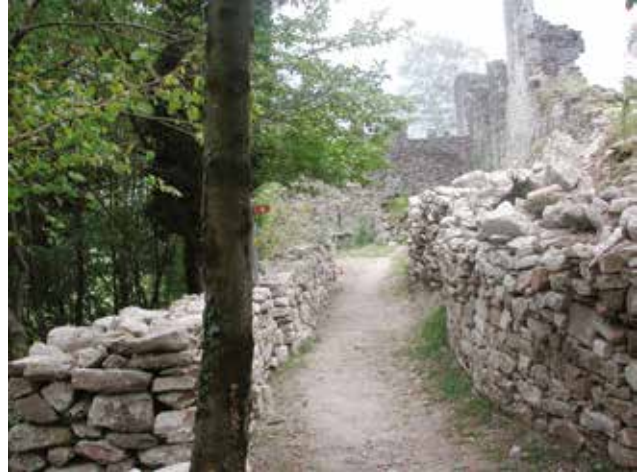
**Fig. 29** Veduta da nord del sentiero d'accesso alla bassa corte del castello. Nel 2005 ai lati del sentiero sono state accatastate le pietre estratte dalle macerie.

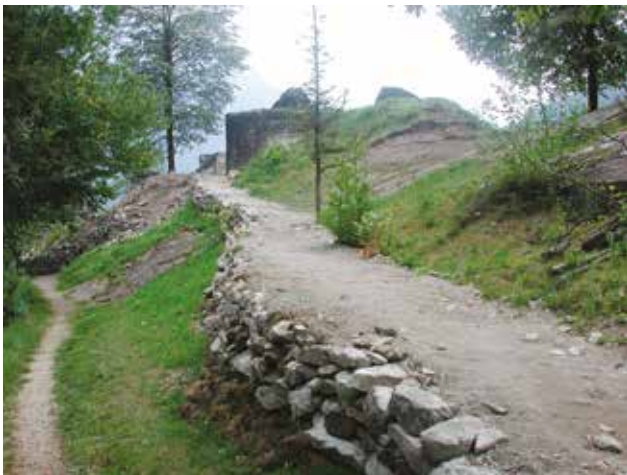
**Fig. 30** Veduta da nord del sentiero che conduce alla rocca e che passa accanto alla torre circolare T. La ricostruzione si basa sui dati raccolti durante le indagini archeologiche effettuate nella zona dell'accesso fortificato M/X. Il sentiero segue il tracciato del percorso più antico.

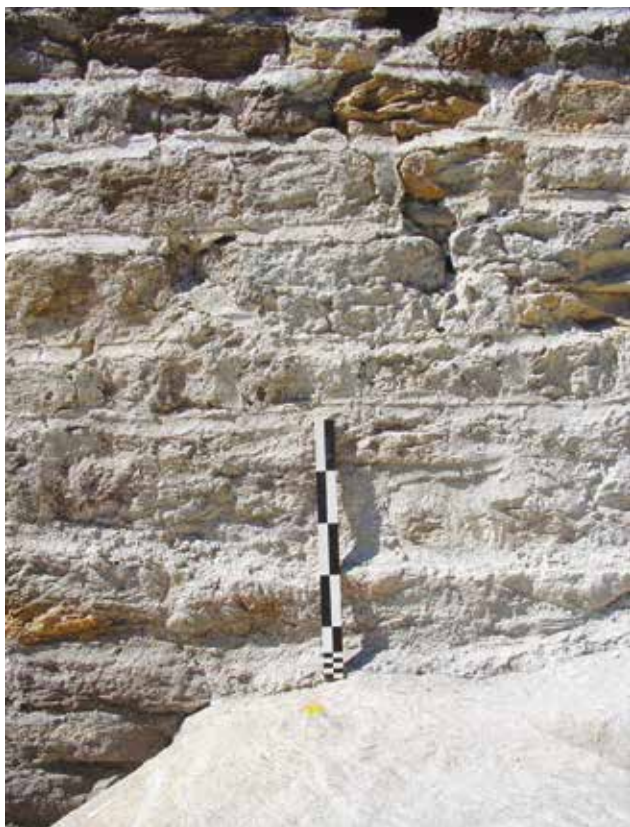
Fig. 32 Area A 24. Paramento esterno del muro del *palatium* M2b, con intonacatura a rasa pietra con fughe finte tracciate a cazzuola (2005).

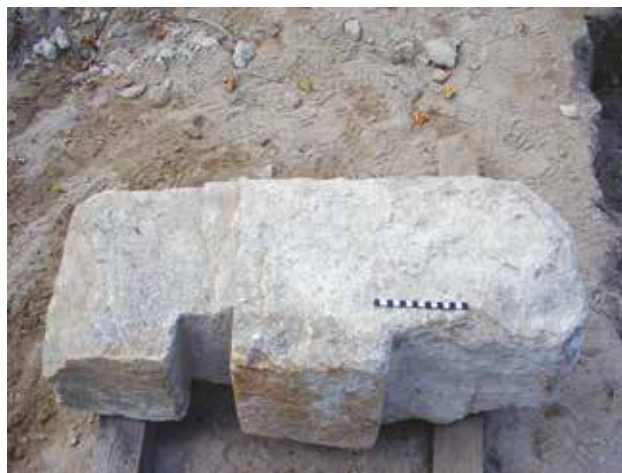
Fig. 33 Elemento del portone del muro M14c ritrovato nelle macerie nell'area A 24 (zona X). Il manufatto presenta la scanalatura per una saracinesca (2004).

delle aperture per le finestre nei piani superiori, dove si trovavano i locali abitativi e di rappresentanza. Tali indicazioni, in numero limitato, a complemento dei rinvenimenti in situ, sono fornite dai resti di finestre che si lasciano leggere nei pezzi lavorati e nei blocchi di muro. Riguardo al portone nord dell'accesso fortificato orientale X (muro M14c) vanno ancora citati la scanalatura della saracinesca nell'intradosso originale e un pezzo di arco del primo portone reimpiegato nella soglia in seguito al restringimento del vano (fig. 33).

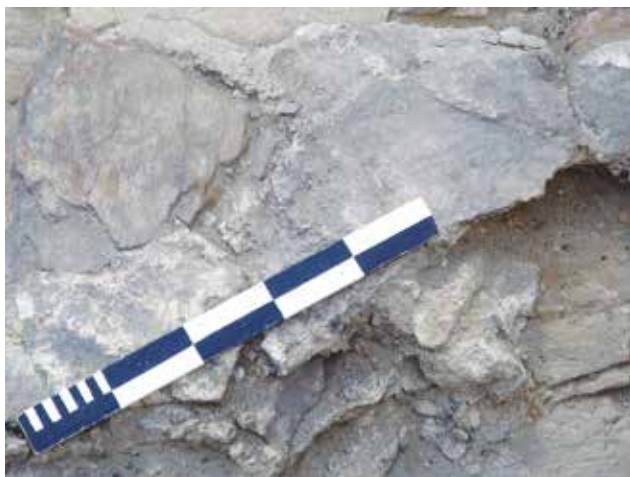
**Fig. 36** Cortile interno B, area A 14. In alto, malta delle fondamenta del pilastro M36 con impronta di un piede nudo (2003).

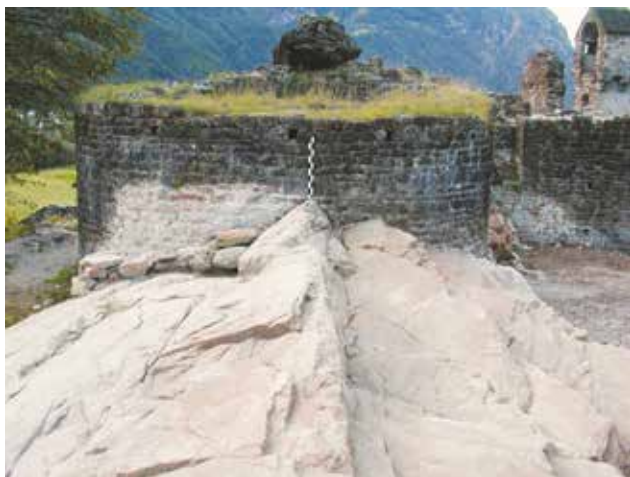
**Fig. 37 Torre circolare T (fase II/3). In primo piano la superficie rocciosa della zona Y con il frammento murario M49, veduta da sud-est (2006).**

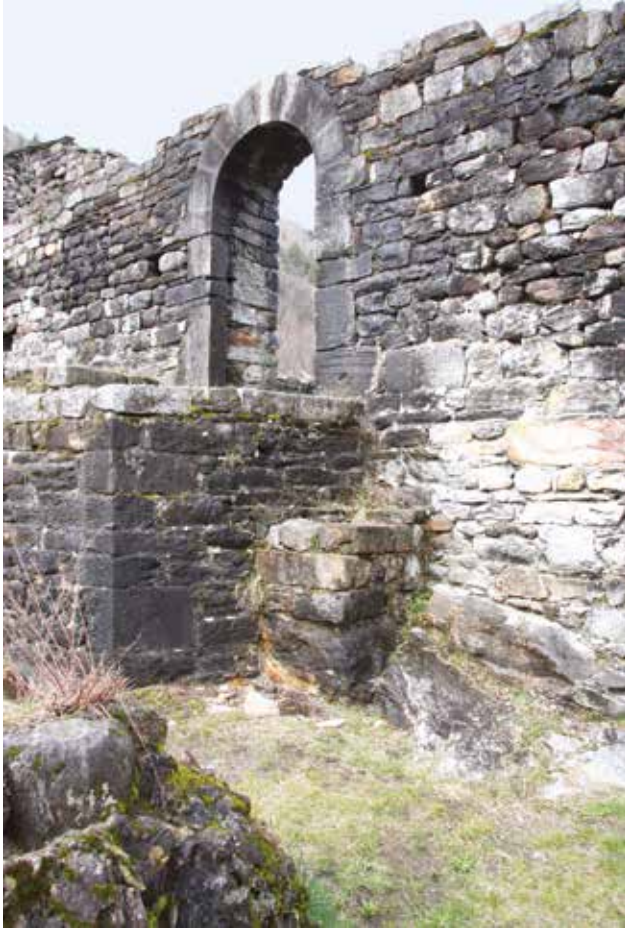
**Fig. 41** Facciata sud del *palatium*, veduta verso ovest. Muro M2c con accesso sopraelevato in parte restaurato. A sinistra la scala d'accesso, ripristinata nel 1930. Al centro, nell'angolo tra il muro dell'accesso e quello del *palatium* è visibile il tratto di un muro più antico M68.

Soprattutto la bella facciata meridionale, rivolta verso il cortile interno B, è stata rovinata da integrazioni che vanno ben oltre le necessità dettate dal conservare l'esistente (fig. 40). L'entrata principale inserita a metà della facciata sud è stata ricostruita con conci in parte originali, reperiti nelle macerie, conferendo alla rovina un aspetto artificioso (fig. 41). Anche le due finestre a feritoia situate a destra e a sinistra di questo ingresso, a doppio imbuto con ripida banchina reclinante verso l'interno, sono state massicciamente ritoccate e il loro aspetto originale cancellato fino all'irriconecibilità. Poiché queste aperture non sono contemplate dai piani del 1928-1930, non è dato sapere quanta sostanza edilizia sia originale. Da ultimo tutti i coronamenti murari sono stati ricoperti con diversi strati di pietre senza

Mancando la documentazione al riguardo, l'aspetto originale della scala davanti all'ingresso principale rimane del tutto oscuro. A grandi linee avrebbe potuto corrispondere a quello presente, il basamento ricopre tuttavia un muro più antico, in parte ancora visibile (M68). Nel caso della scala che porta dalle cucine al *palatium* si ha invece a che fare con una costruzione *ex novo* (fig. 42).

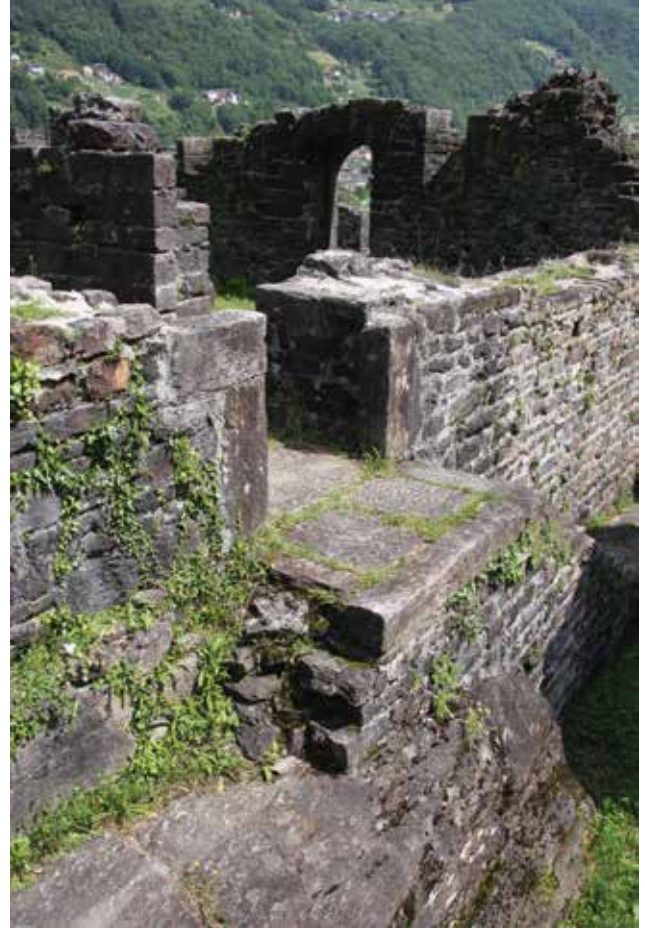
**Fig. 42** *Palatium*, locali E e G, veduta verso sud-est. In primo piano, il muro M2d con la porta d'accesso al locale delle cucine H (a destra). Dietro, a sinistra, il muro di suddivisione M11b; a destra, il muro sud M2c con porta d'accesso.

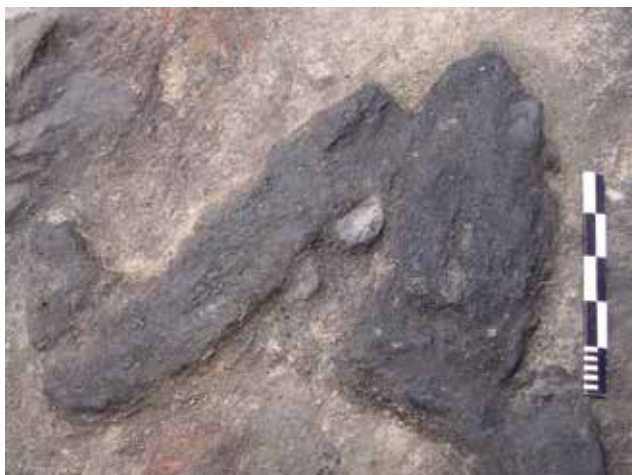
Fig. 43. *Palatium*, locale G, area A 6. Legno carbonizzato, datato C14 alla fase II/3, intorno al 1300 (2002).

per il piano di calpestio nel locale G. Tracce di incendio costituivano il resto dello strato di distruzione del 1402 rimosso nel 1930 (fig. 43). Datazioni al radiocarbonio indicano la fase II/3 (attorno al 1300).

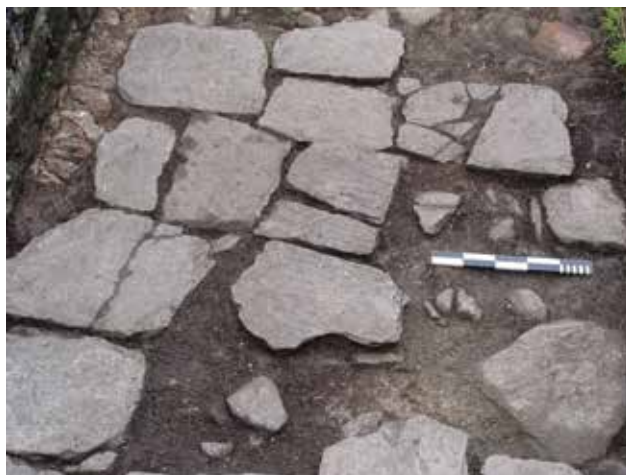
Fig. 44 *Palatium*, locale F, area A 34. Lastricato risalente alla fase II/3, veduta verso sud-est (2004).

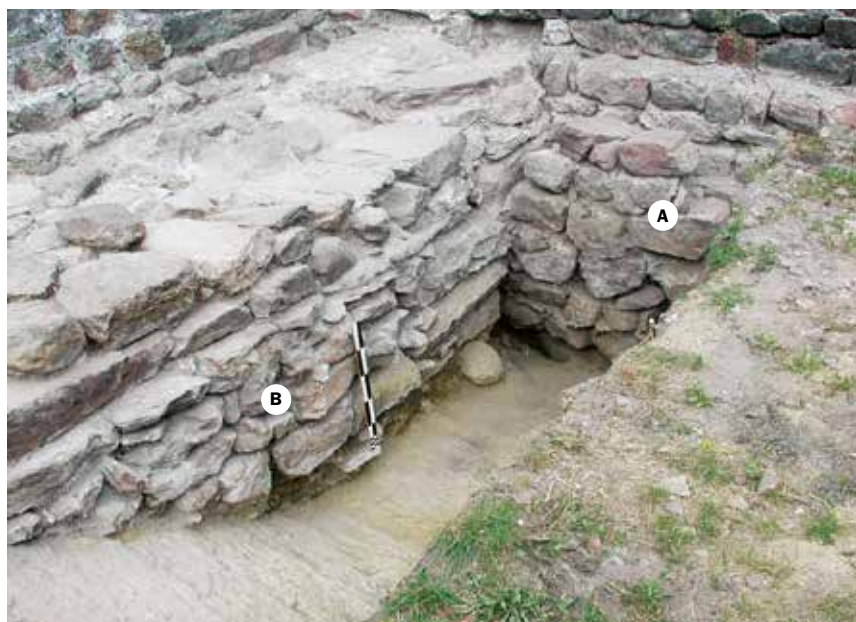
Fig. 46 *Palatium*, locale G. Resti murari più antichi risalenti al periodo I. Veduta verso nord-est (2005).

A: muro M23b.

I resti di edifici venuti alla luce sotto il piano di calpestio si lasciano assegnare ai tre tratti di muro M43a/b, M44 e M23a/b (figg. 45, 46), appartenenti indubbiamente a due diverse fasi di costruzione del periodo I. Del muro M44 si era conservato solo un tratto lungo circa 2,5 m, il cui nucleo era stato rotto dal paramento esterno orientale del muro del *palatium* M2b durante la sua costruzione (fig. 47); del muro di cinta meridionale non è rimasta che la fossa di fondazione (vedi fig. 45:4). Il frammento di muro M44 corrispondeva, nell'angolo retto, con il tratto di muro M43a/b che attraversava il locale F trasversalmente al costone roccioso e che con uno spessore di 1,6 m all'estremità orientale, veniva trapassato dal muro M2b, mentre verso ovest andava a terminare sopra la roccia ascendente. Il muro M23a, come dimostra la linea di giunzione, va a congiungersi al muro M43a/b più antico. Il muro M23a procedeva fin dentro il locale G, dove piegava ad angolo retto verso ovest andando a sua volta a perdersi, come M23b, sulla ripida roccia ascendente (fig. 48). L'angolo di muro M43a/b costituiva quindi il residuo di un edificio CC, probabilmente a forma di torre, al quale nella parte meridionale era stato addossato un massiccio fabbricato DD (M23a/b).

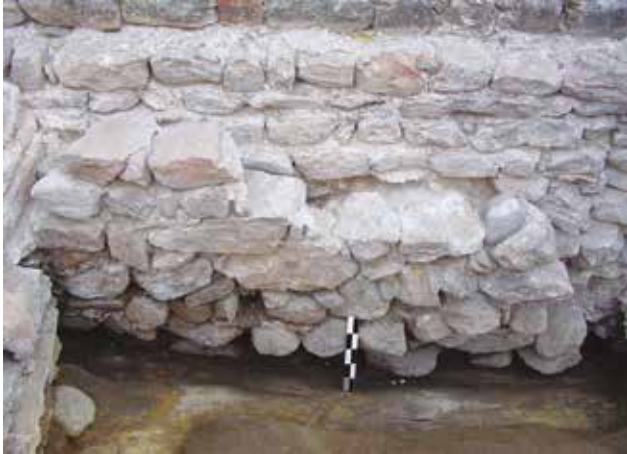
**Fig. 47** Palatium, locale G. Davanti il muro M44 (periodo I); dietro il muro M2b (fase II/1). Veduta verso nord-est (2004).

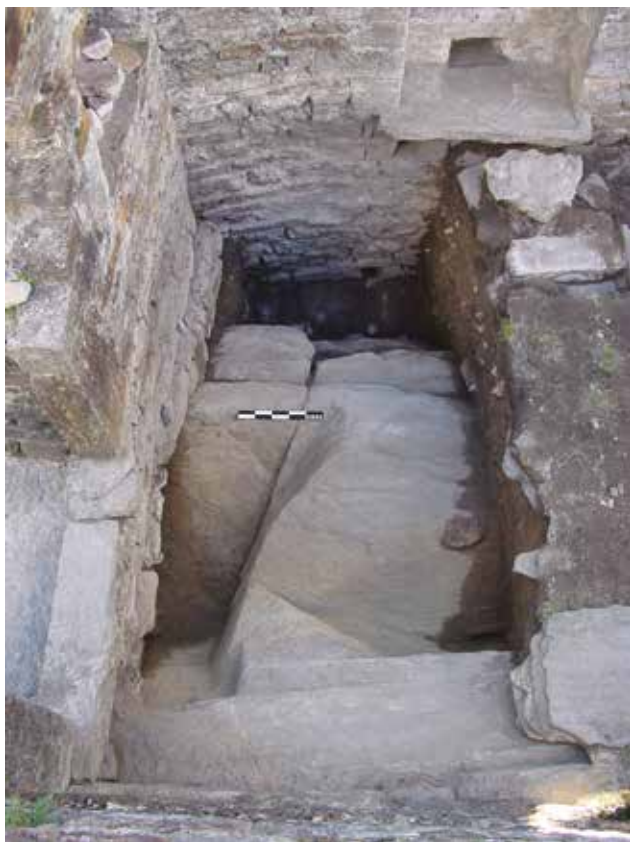
Fig. 51 Locale delle cucine H, area A 1, veduta verso sud-ovest. In secondo piano il muro M6 con lo scarico, a sinistra il muro M7 (2002).

Il muro frontale meridionale M7 confina con il muro di cinta M6 tramite un'evidente commettitura (fig. 51). Il suo basamento, sensibilmente più alto, indica che esso è stato costruito successivamente, probabilmente in sostituzione di una costruzione in legno.

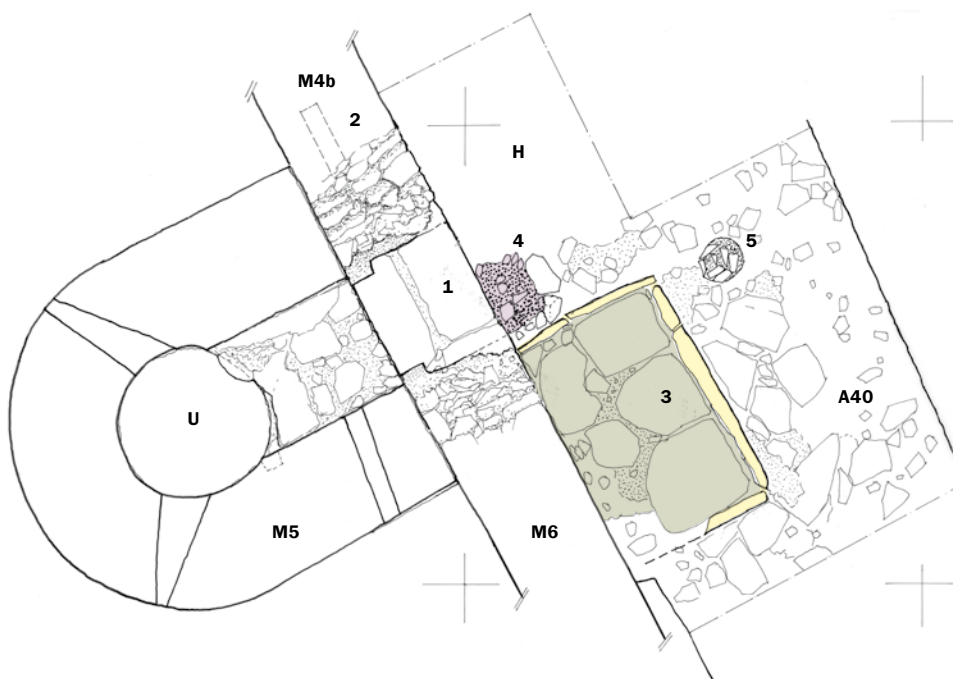
Fig. 53 Rilievo della torre del pozzo U e focolare nel locale delle cucine H, area A 40.

- 1: porta nel muro di cinta M4b/M6.
- 2: alloggiamento laterale per la trave lignea trasversale della porta.
- 3: focolare, livello inferiore.
- 4: focolare secondario.
- 5: buca di palo.

di cinta M4b/M6, è stata analizzata e documentata più precisamente (vedi fig. 53). Questa breccia all'altezza del piano di calpestio delle cucine era ampia circa 2 m e si estendeva verso l'alto fino a una lacuna del muro larga 5 m abbondanti. Nel punto inferiore, esattamente sull'asse longitudinale della torre semicircolare, era presente la massiccia soglia di una porta, costituita da due lastre di pietra. Grazie ai resti di malta provenienti dalle pareti della porta è stato possibile individuare l'ampiezza del vano porta, pari a 1,1 m all'interno e 0,9 m all'esterno, ossia verso la torre, dove ancora si distingueva l'incassatura della porta. Quest'ultima, che conduceva all'interno della torre del pozzo, era più antica. Infatti, appartenevano all'impianto originale della cinta muraria non solo le lastre della soglia, ma pure il canale di alloggiamento della sbarra di chiusura incassato nel nucleo del muro M4b. La torre semicircolare è stata quindi collocata davanti a una porta preesistente, ricavata nel muro di cinta.

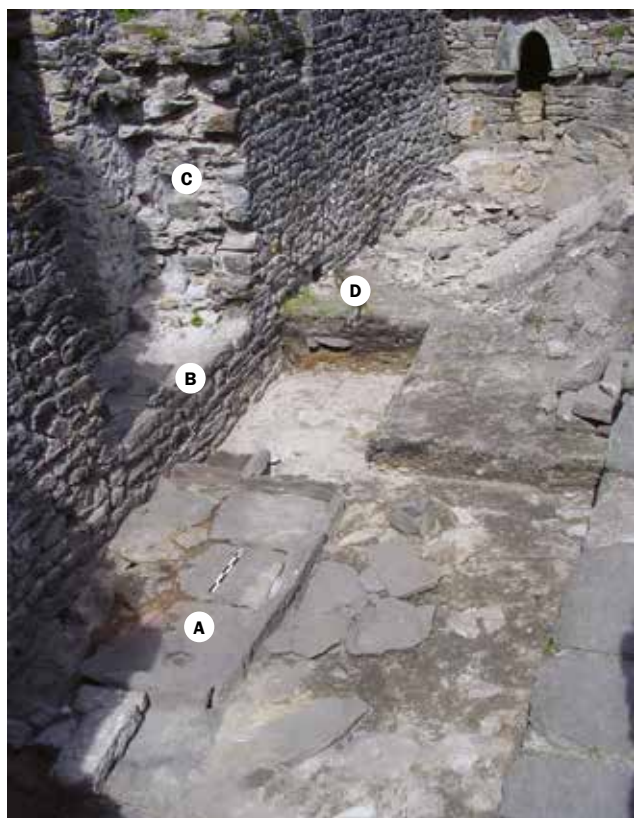
Fig. 54 Locale delle cucine H. Veduta generale, in secondo piano il forno M27. Veduta verso nord-ovest (2005).

- A: piano di cottura.
- B: apertura nel muro M6/M4b, accesso alla torre del pozzo U.
- C: alloggiamento laterale per la trave lignea trasversale.
- D: canale di scolo.

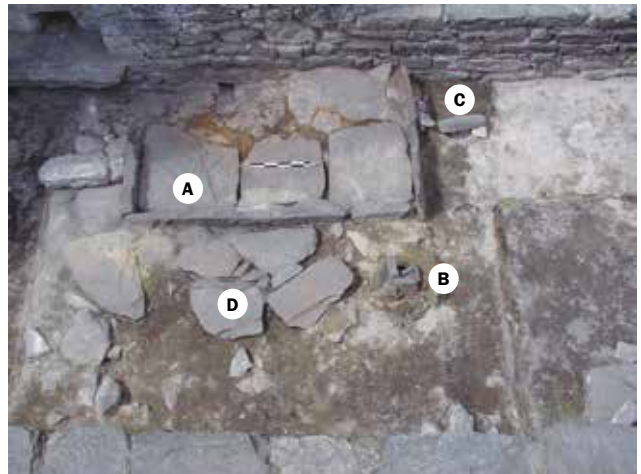
**Fig. 55** Locale delle cucine H, area A 40 (2005).

**A:** piano di cottura (focolare), lastricato inferiore.

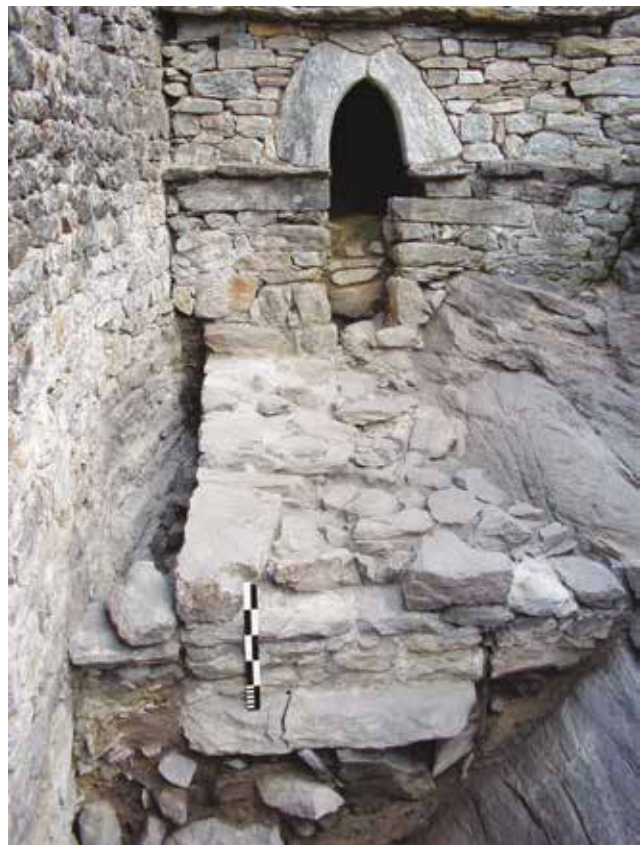
**Fig. 56** Locale delle cucine H. In primo piano lo zoccolo in muratura M41, in secondo piano il forno M27. Veduta verso nord-ovest (2004).

Nella parte frontale settentrionale del locale delle cucine H si è conservato un forno completo (M27) (fig. 56). Esternamente presenta la forma di un cubo, con le superfici delle pareti suddivise da due file orizzontali di piode sporgenti. La copertura è stata ripetutamente e pesantemente rimaneggiata da interventi di restauro, ma nell'insieme il forno ha mantenuto in larga misura la sua sostanza originale (fig. 57). L'interno del forno è costituito da una cupola murata in mattoni con un'altezza della calotta di 1,2 m e una base circolare di 1,8 m di diametro. Il fondo di argilla presenta dei danneggiamenti, attraverso i quali sono visibili alcuni livelli sovrapposti di circa 10 cm l'uno. Il forno è stato dunque sostituito più volte – almeno tre – da una nuova costruzione, via via rialzata. Ciò è riscontrabile anche nella bocca di entrata sul lato sud, in origine più in basso, dotata infine di una chiusura superiore a sesto acuto formata da due pietre. Nella calotta conservatasi integralmente non si riscontrano tracce di un'apertura adibita a canna fumaria.

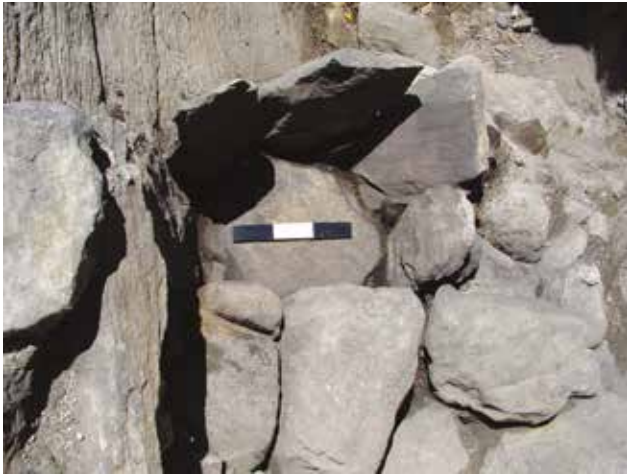
**Fig. 60** Locale delle cucine H, area A 28. Trogolo con rivestimento in lastre di pietra (2005).

(fig. 59). In questo si trovava, affondato, un trogolo ovale di circa 70 cm di diametro, formato da lastre in pietra disposte obliquamente (fig. 60). Riempito di sassi e humus bruciaticcio, il trogolo non si lasciava definire funzionalmente, mentre temporalmente è da collocare precedentemente alla costruzione del basamento M41. Sostanza carbonizzata proveniente dal riempimento del trogolo ha determinato una datazione al radiocarbonio attorno al 1250.

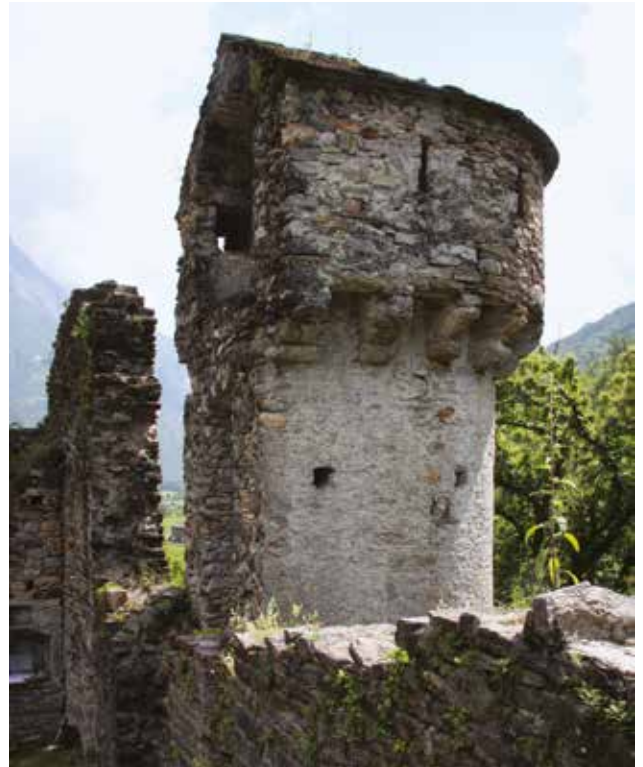
**Fig. 61** Torre del pozzo U. In primo piano e in fondo a sinistra il muro di cinta M4b/M6, più antico. Veduta verso sud.

sconosciuta ma difficilmente già nel 1402, è stata aperta una breccia, nel frattempo rimurata alla bell'e meglio. La torre è coronata da un piano superiore in aggetto, sporgente circa 60 cm (fig. 61). Questo appoggia verso l'esterno su mensole aggettanti, ognuna formata da tre conci sovrapposti. La chiusura superiore dell'edificio è costituita da una volta piatta ad arco ribassato conforme alla pianta della torre, che sorregge un tetto in piode con un'inclinazione di circa 30 gradi (figg. 62, 63). La veste architettonica originale è visibile in alcune vecchie immagini (vedi figg. 7, 9, 10). Le finestre a feritoia dell'ultimo piano servivano per l'osservazione e l'illuminazione, ma non erano adatte per le armi da lancio, come analogamente le esigue fessure fra le singole mensole, che non permettevano una difesa verticale. Nella parete interna meridionale dell'ultimo piano è inserita una nicchia.

La torre si appoggia nella sua interezza mediante commettiture al muro di cinta M4b/M6 (vedi fig. 61). Questo presenta però nei pressi della torre un'imponente breccia, così che essa si mostra oggi, ingannevolmente, come un edificio a sé stante. Come rivela però il muro di raccordo della torre (M5) alla cinta muraria, strutturato non come paravento bensì come riempimento, l'edificio in tutta la sua altezza, sottotetto compreso, era costruito contro il più antico muro di cinta. La soffitta a volta della torre era accessibile attraverso il piano superiore del locale delle cucine H. Nel 2005 la parte della torre a livello del suolo, compresa la breccia attigua nel muro

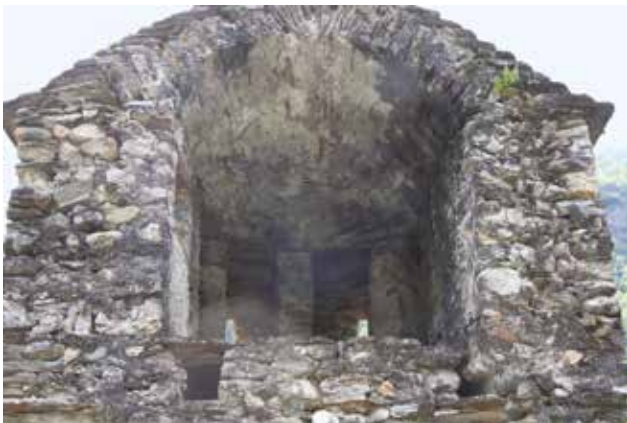
**Fig. 62** Torre del pozzo U. Vista interna del piano superiore. Le superfici levigate, a destra e a sinistra del muro, un tempo si congiungevano al muro di cinta più antico M4b/M6. Veduta verso sud-ovest.
