# Castello di Serravalle Valle di Blenio Cantone Ticino

Storia e archeologia

Schweizer Beiträge zur  
Kulturgeschichte und Archäologie  
des Mittelalters  
Band 44

a cura di  
Werner Meyer e Silvana Bezzola Rigolini  
revisione scientifica  
Ufficio dei beni culturali, Cantone Ticino

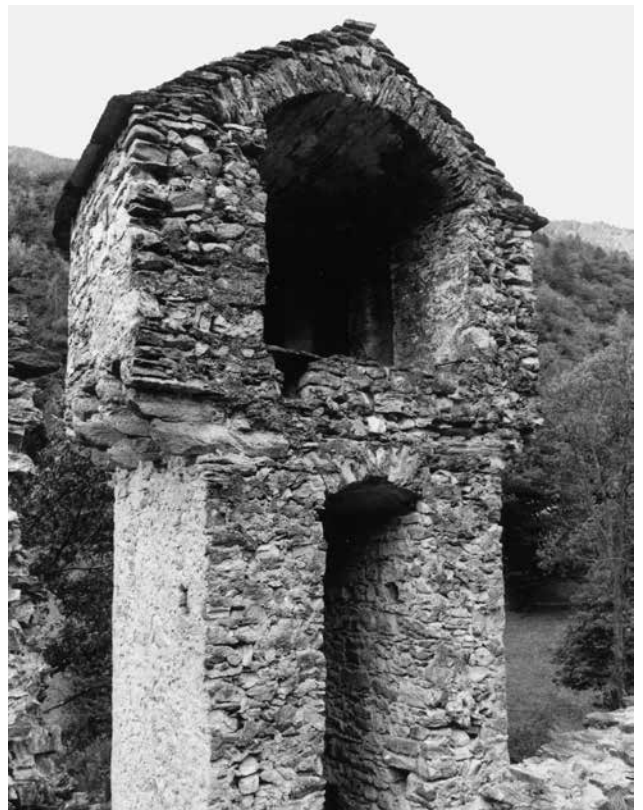
**Fig. 63** Torre del pozzo U vista da ovest.

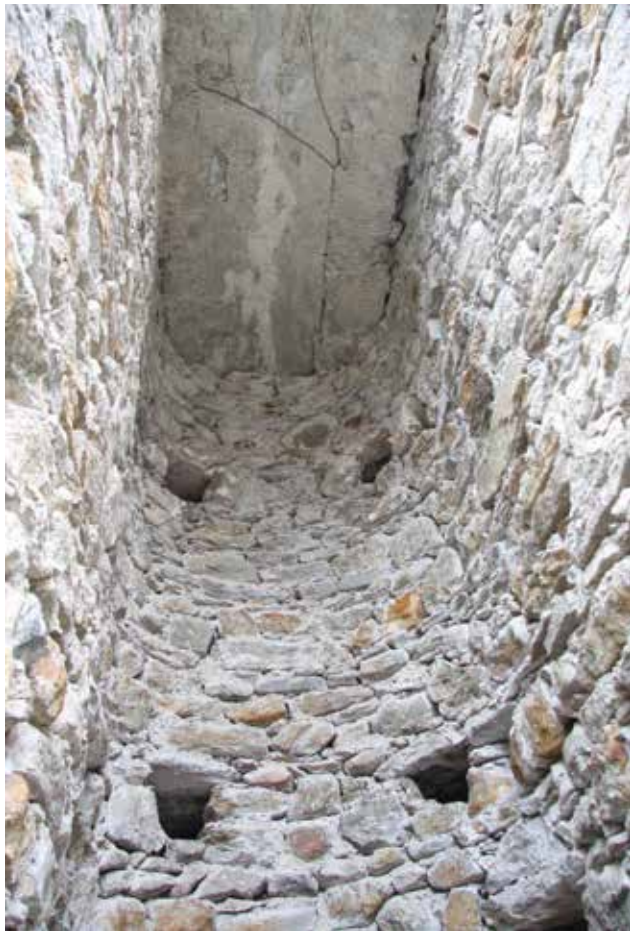
**Fig. 64 Torre del pozzo U. Veduta dell'interno, dal basso verso la base della piattaforma.**

dal livello dell'adiacente locale delle cucine a est (fig. 64). Direttamente sotto il pavimento si trovano due fori d'appoggio per le travi, alla stessa altezza di quelli del locale delle cucine nel muro M6. Nell'angusto interno della torre non si riscontrano tracce di un'ulteriore suddivisione verticale. Internamente e dal lato esterno nel muro sono osservabili delle fessure rettangolari verticali, disposte in due file sovrapposte, identificabili come buche pontai.

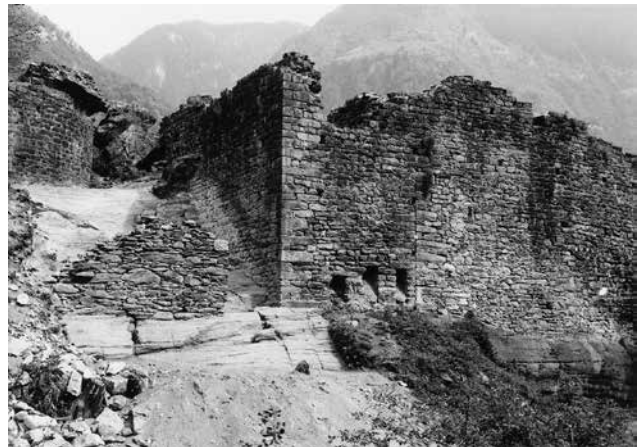
**Fig. 65 Edificio delle latrine L da nord-ovest (2003). Alla base del muro M3b i tre canali di scarico delle latrine. A sinistra la torre circolare T, davanti il muro M30, a destra il muro di cinta M4b.**

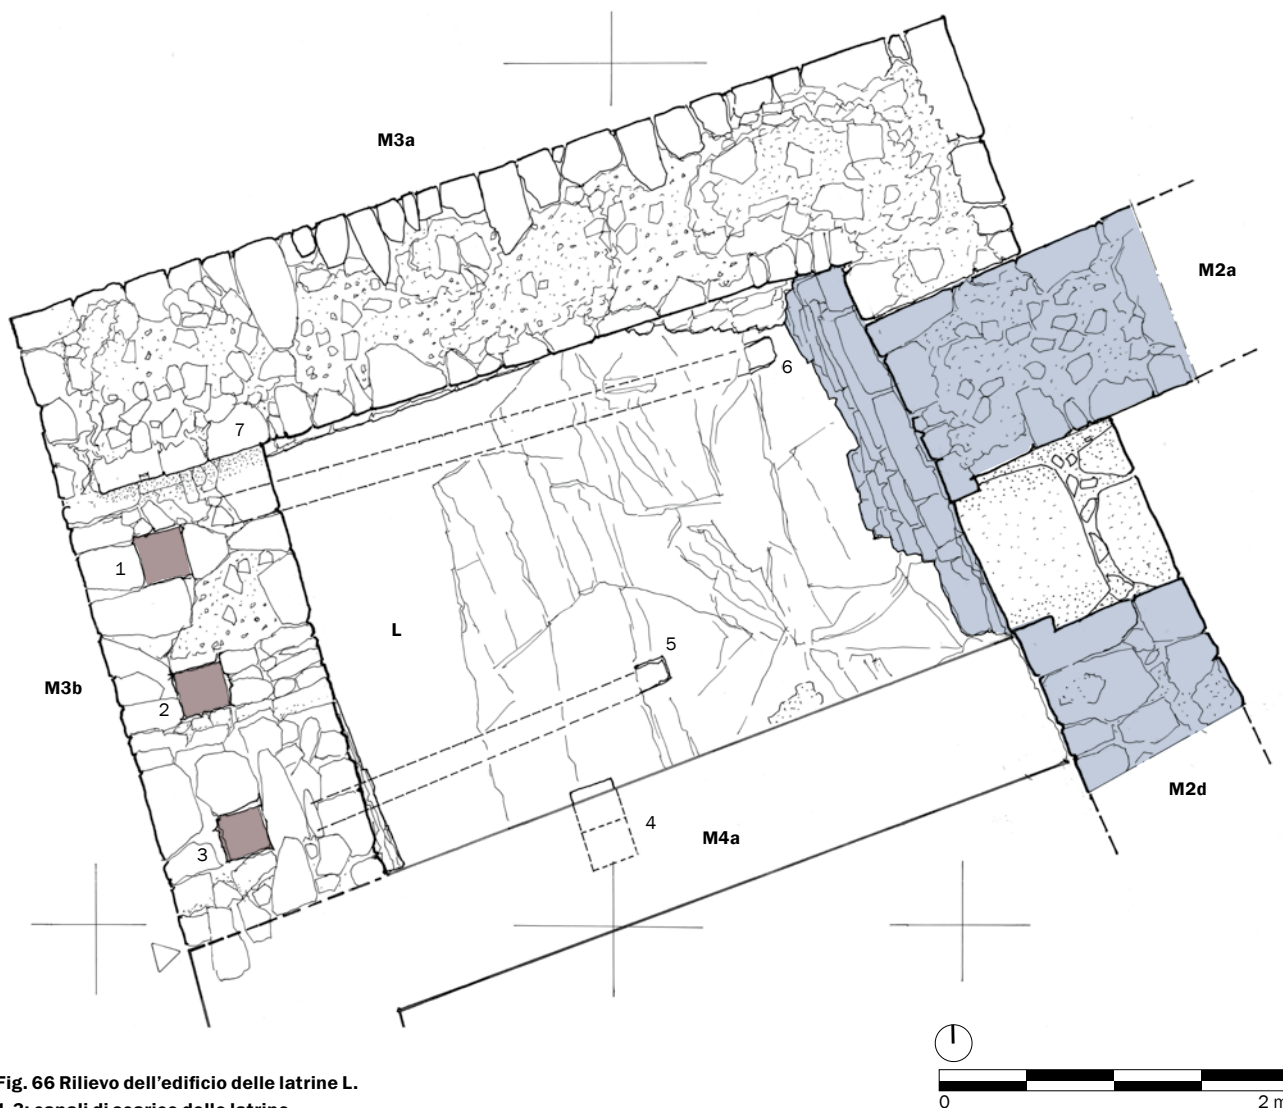
Fig. 66 Rilievo dell'edificio delle latrine L.

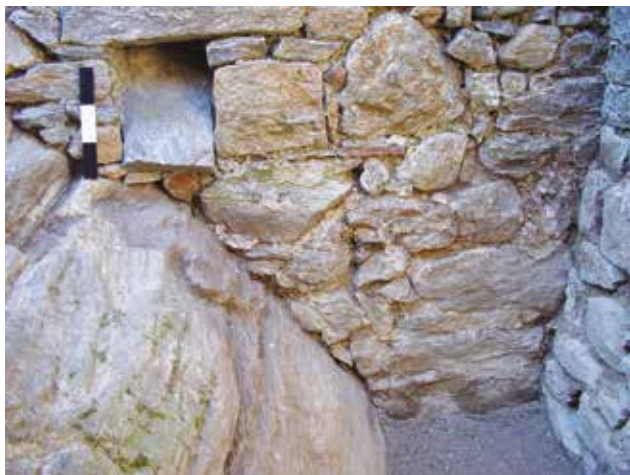
Fig. 68 Edificio delle latrine L, area A 23. Apertura del canale di scarico (muro M4a) in uso prima della costruzione delle latrine. Veduta verso sud-est (2004).

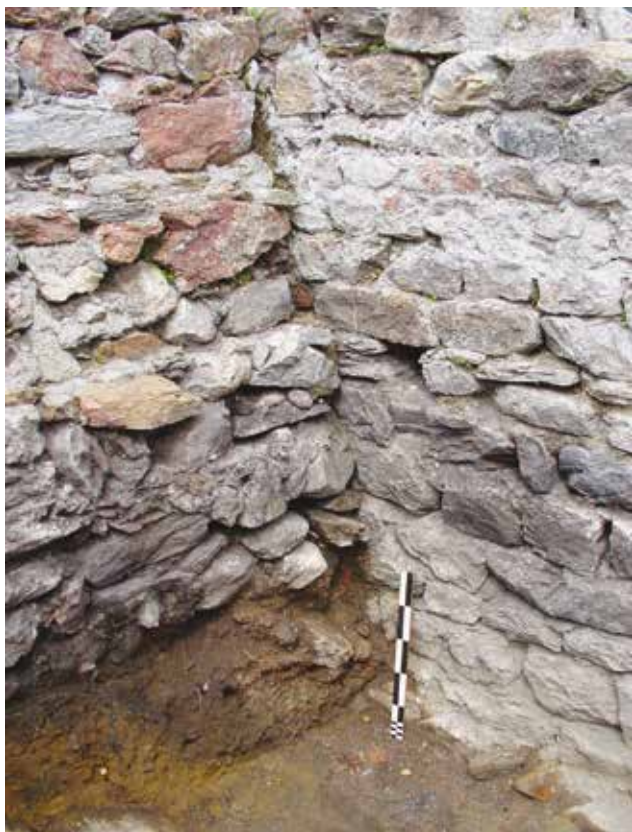
Fig. 71 Cortile interno, locale C, area A 59. Congiunzione del muro di cinta M9 (a destra, fase II/1) e del muro di suddivisione più recente M12a (a sinistra). Veduta verso nord (2006).

Innenhof, Raum C, Fläche A 59. Zusammentreffen der Umfassungsmauer M9 (rechts, Phase II/1) und der jüngeren Binnenmauer M12a (links). Blick gegen N (2006).

nell'angolo tra la cinta muraria M9 e il muro interno M10, forma con questi muri più antichi un rettangolo dalla superficie interna di 6,5 x 5 m. Il tratto di muro M12a/b, più recente, è unito ai muri M9 e M10 mediante commettitura e presenta fondamenta meno profonde rispetto a questi ultimi (fig. 71). L'interno era accessibile dal cortile attraverso una porta situata a pianterreno all'estremità meridionale del muro M12b, della quale non resta che una breccia di circa 1,2 m di ampiezza, fortemente ritoccata all'epoca dei restauri. Stipiti e soglia sono stati sradicati e il sostegno murario di quest'ultima ha evidenziato che dal vano si raggiungeva l'interno dell'edificio scendendo due gradini. Il piano di calpestio interno risultava pertanto più basso rispetto a quello del cortile. I piani del 1928-1930 indicano nel muro M12b, accanto alla nicchia del camino, anche una finestra e una scala esterna, ma non è chiaro se si tratta di elementi all'epoca ancora visibili, di errori di interpretazione o di ricostruzioni, anche solo pianificate (fig. 71\_1). Nel lato interno della parete ovest M12b si trova la nicchia di un camino largo 1,9 m e profondo 40 cm (fig. 71\_2). La superficie del piano del fuoco indica all'incirca l'altezza del piano di calpestio dell'epoca, distrutto nel 1928-1930 quando l'interno del locale è stato abbassato fino a un livello che va dai 0,5 ai 1,2 m al di sopra della roccia.

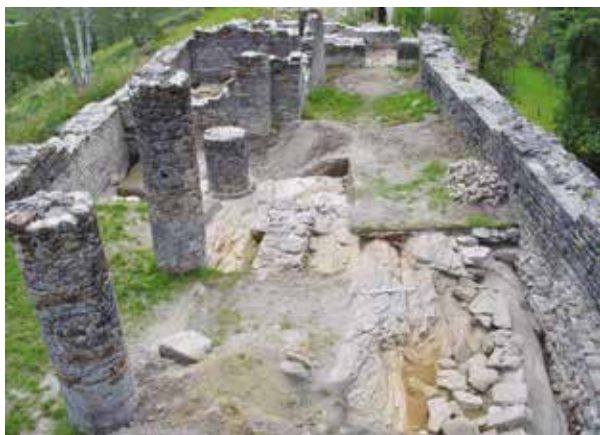
Fig. 72 Cortile interno, sezione centrale della zona B. A sinistra i pilastri M13a-c (fase II/4); a destra il muro M6 (fase II/1); al centro, i resti delle fondamenta dei muri M22 (a sinistra) e M28 (a destra) del periodo I. Veduta verso sud-est (2004).

Innenhof, Mittlerer Abschnitt der Zone B. Links Pfeilerreihe M13a-c (Phase II/4), am rechten Bildrand Mauer M6 (Phase II/1). Dazwischen Fundamentreste von M22 (links) und M28 (rechts) aus Periode I. Blick gegen SE (2004).

cinta M9 (fig. 72). Riguardo la loro altezza originaria si possono solo avanzare delle ipotesi. Il pilastro a nord presentava nel 1928 un'altezza che si suppone originaria di 3,75 m. Quello a sud, di cui si è conservato solo un moncone più basso, è stato rinvenuto tra le macerie durante quei primi lavori di sgombero (vedi fig. 11). In ogni caso essi sostenevano una sovrastruttura di altezza sconosciuta, delimitata verso est dal muro di cinta M9 e di cui non è dato sapere il numero di piani. La struttura portante al di sopra dei pilastri era verosimilmente costituita da travi in legno disposte orizzontalmente, a meno che tra i pilastri non vi fossero degli archi a tutto sesto. Questa seconda soluzione, più dispendiosa ma certamente più rappresentativa, è da scartare in considerazione dell'ampia distanza fra i vari pilastri: dai 2,5 ai 3 m. Le fondamenta dei due pilastri più a nord poggiano direttamente sulla roccia affiorante (fig. 73), mentre il terzo sorge in parte al di sopra di una muratura più antica, risalente al periodo I (fig. 74).

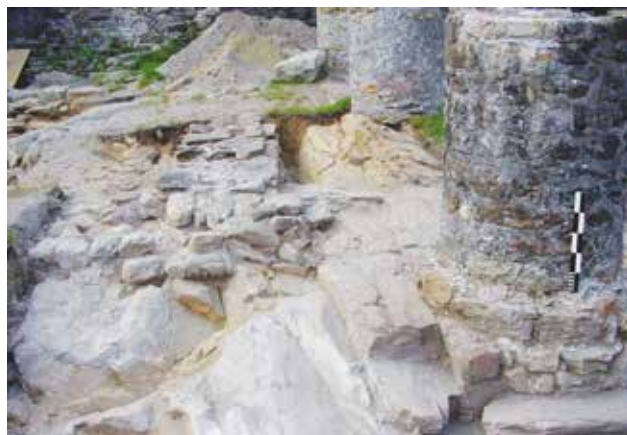
Fig. 73 Cortile interno, zona B, muratura poggiante sulla superficie rocciosa, aree A 32 e A 10. A sinistra le fondamenta del periodo I (M24a e M22); a destra i pilastri M13a-c della fase II/4. Veduta verso nord-ovest.

Innenhof, Mauerwerk auf natürlicher Felsoberfläche in Zone B, Flächen A 32 und A 10. Links Fundamente aus Periode I (M24a und M22), rechts die Rundpfeiler M13a-c aus Phase II/4. Blick gegen NW.

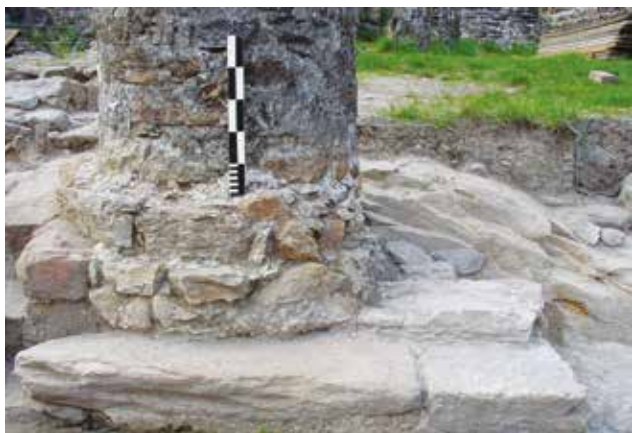
**Fig. 74** Cortile interno, zona B, area A 23. Basamento del pilastro M13c (fase II/4) su fondamenta del periodo I (M38). Veduta verso nord-ovest (2004).

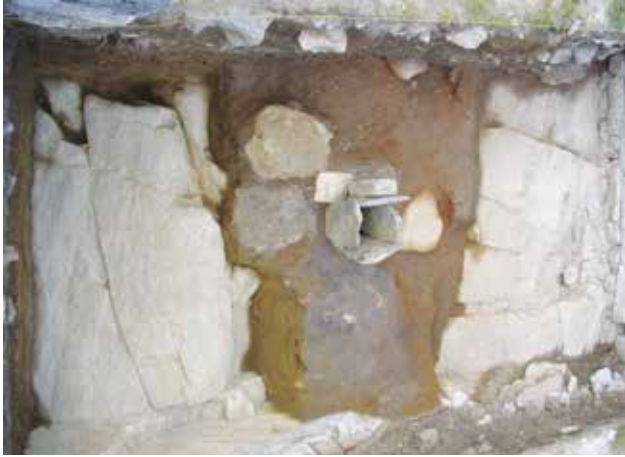
**Fig. 76** Cortile interno, zona B, area A 20. Superficie rocciosa naturale e argilla. Al centro, una buca di palo formata da lastre. Veduta verso sud-ovest (2003).

**Innenhof, Zone B, Fläche A 20. Natürliche Oberfläche aus Fels und Verwitterungslehm. Darüber aus Platten gefügte Pfostenstellung. Blick gegen SW (2003).**

livellamento del 1928-1930 ha veicolato poche informazioni in merito alla storia edilizia del periodo II. Sia le profonde fosse di fondazione dei muri di cinta M6 e M9 che gli esigui resti di pavimenti in piode, sono stati risparmiati, grazie ad una fortunata circostanza, dagli interventi del 1928-1930. Nell'area di scavo A 20 tra l'angolo nord-est dell'edificio C (muro M12a/b) e il muro di cinta M6, è stata rinvenuta una buca di palo accuratamente commessa (fig. 75) che, circondata dai resti di un pavimento in piode cementate a malta e orlata da cunei in sasso collocati di taglio, presentava una sezione quadrata di circa 20 cm di lato. L'elemento non si lascia inquadrare sotto il profilo architettonico. Il piano di piode e malta dovrebbe essere stato realizzato contemporaneamente all'edificio C (fig. 76).

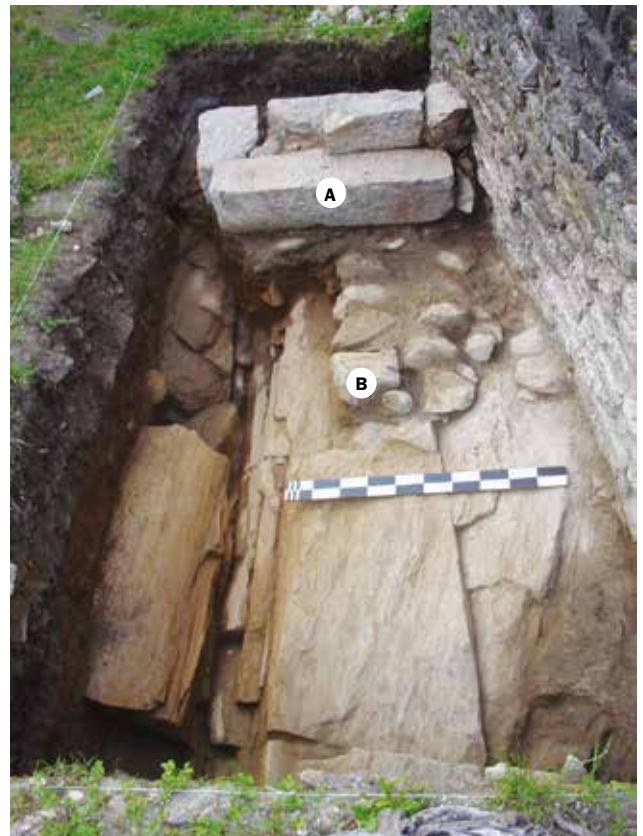
**Fig. 77** Cortile interno, settore sud zona B, area A 64. Veduta verso sud-est (2006).

**A:** costruzione a gradini del periodo II, addossato al muro M6.

Laddove la cinta muraria M6 nel settore meridionale descrive una curva convessa si trovavano i resti di un blocco di muro con una base di circa 0,8 per 1,2 m (M62; fig. 77). La funzione di questo frammento, addossato con il lato più corto al muro di cinta, da cui lo separava un giunto, resta sconosciuta. L'esigua profondità delle

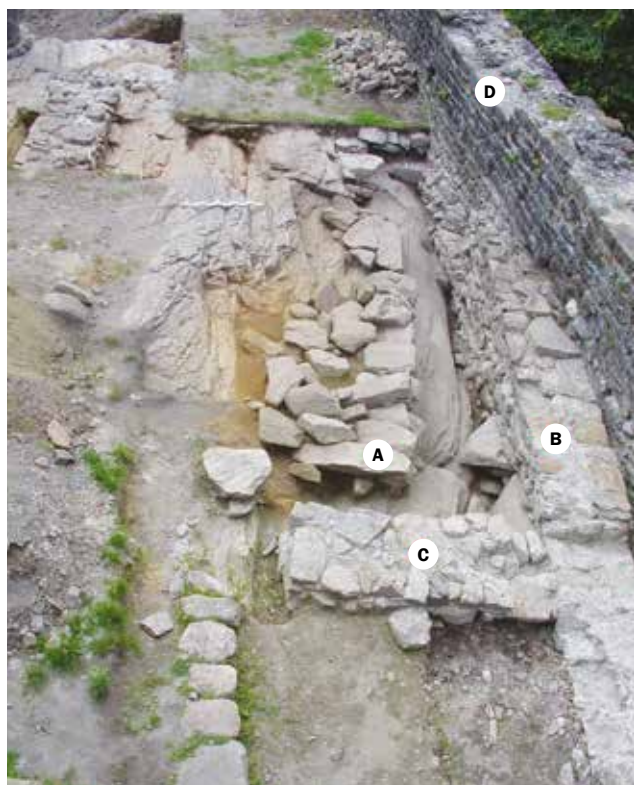
**Fig. 80** Cortile interno, zona B, sezione nord-ovest. Veduta verso sud-est (2004).

**A:** muro M28 (periodo I).

si estendeva su una lunghezza di 5 m ed era costituito da grosse pietre poco lavorate e poste in opera a secco. Fondato direttamente sulla roccia e a tratti anche sullo strato argilloso sterile, il frammento largo 1,5 m non contava che tre o quattro filari (fig. 80). Nei punti di rottura a nord e a sud era interrotto da murature, rispettivamente da riempimenti più recenti. Evidentemente si trattava del più antico resto edilizio del castello, da datare nella fase I/1. Fortunatamente risparmiato dagli interventi costruttivi e di appianamento successivi, il frammento testimonia che l'area della rocca principale era in origine circondata da una massiccia cinta muraria realizzata a secco. Quanto a lungo sia esistita e quale area racchiudesse non è più determinabile. Con una certa probabilità si può supporre che fosse ancora utilizzato, almeno per singoli tratti, nella fase I/2.

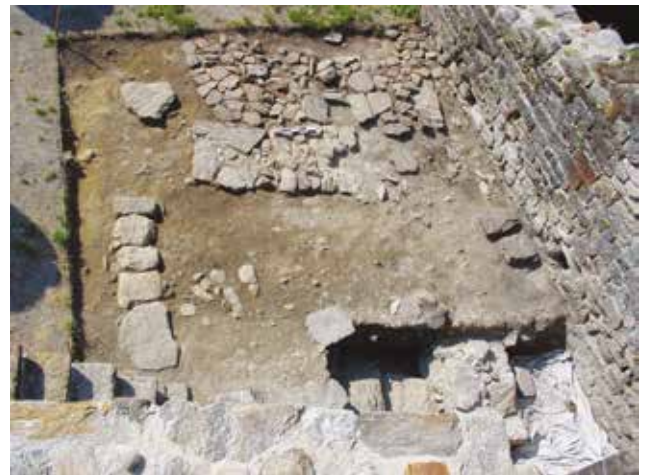
**Fig. 82 Cortile interno, zona B. In primo piano a destra, A 4 con il muro M19a. In secondo piano (con la scala), corona del muro M51. A sinistra, l'allineamento di pietre M45. Sopra, il lastricato in pietra del periodo II. Veduta verso sud (2003).**

**Innenhof, Zone B. Vorne rechts Schnitt A 4 mit Mauer M19a. Dahinter (mit Massstab) Krone der Mauer M51. Links Steinsetzung M45. Am oberen Bildrand Plattenpflasterung aus Periode II. Blick gegen S (2003).**

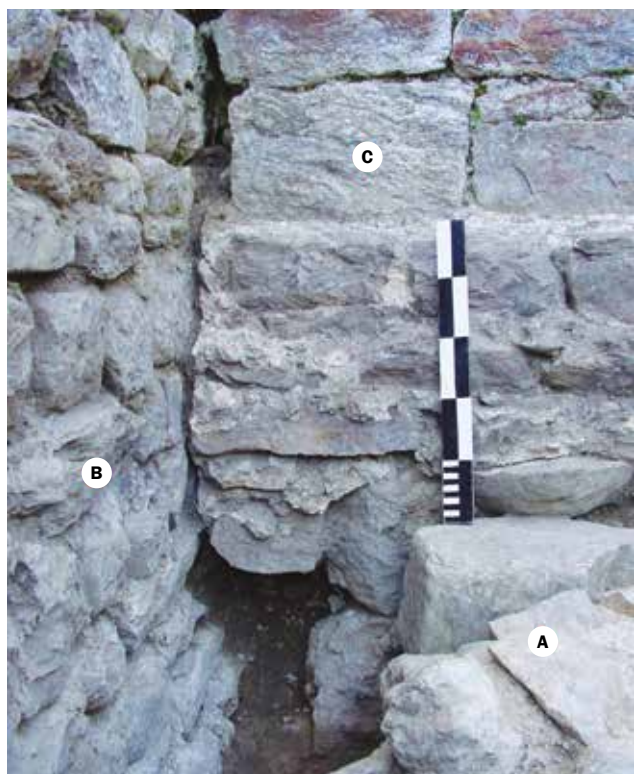
**Fig. 83** Edificio annesso C. Varie fasi di costruzione all'interno dell'area A 7. Veduta verso sud-est (2004).

**A:** muro M21 del periodo I, interrotto da B.

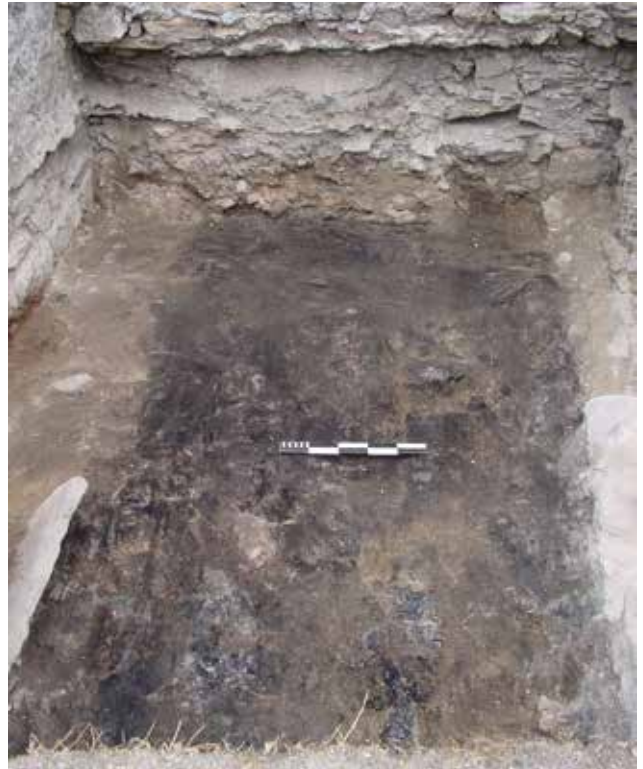
Fig. 85 Cortile interno B, area A 18. Strato di incendio inferiore (periodo I) con resti di travi. A sinistra, materiale più chiaro (riempimento della fossa di fondazione del muro M9); a destra, corona del muro M24c; in alto, fondamenta del muro M12a. Veduta verso sud-est (2003).

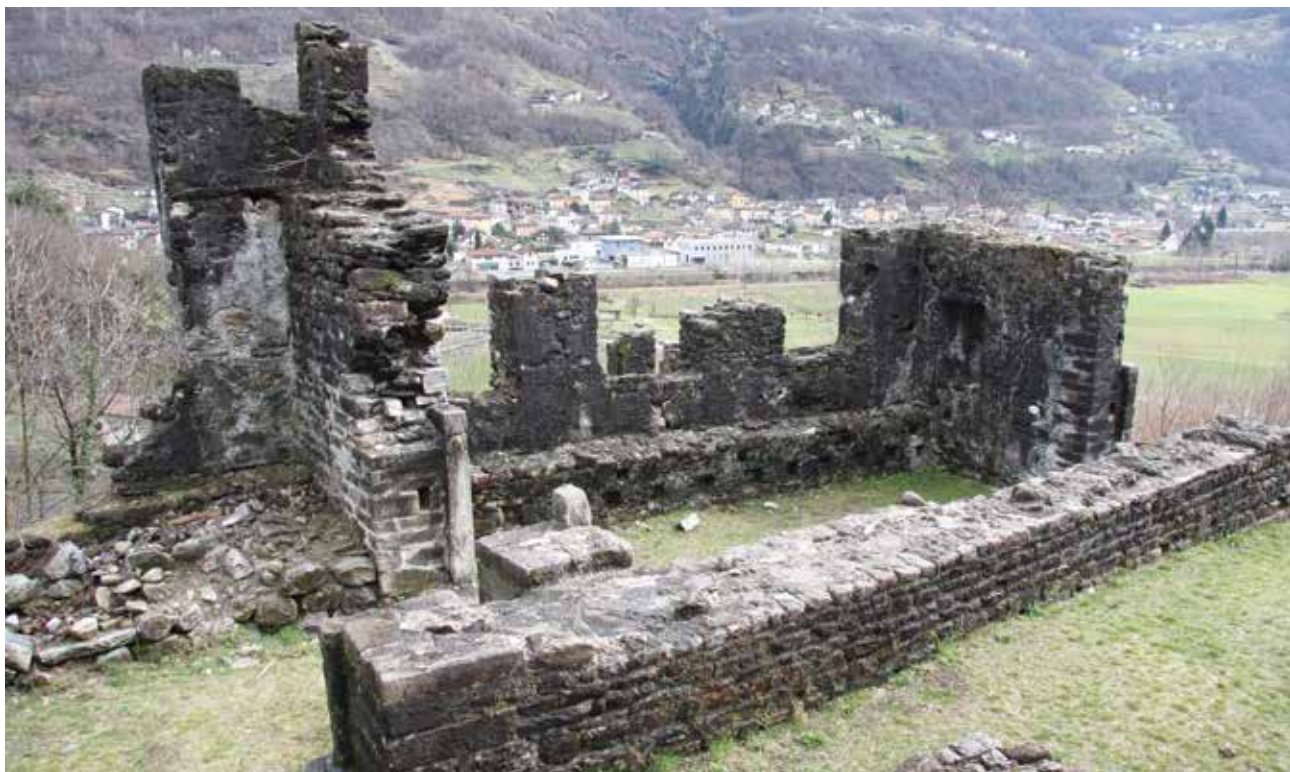
**Fig. 86** Vista d'insieme del portone D. In primo piano il muro di cinta M9 con ingresso (a sinistra). Veduta verso sud-est.

**Gesamtansicht des Torbaues D. Im Vordergrund die Umfassungsmauer M9 mit Toröffnung (links). Blick gegen SE.**

Tra gli edifici meglio conservati di Serravalle si annovera l'accesso fortificato D, situato all'estremità orientale della rocca principale (figg. 86, 86\_1). Verso nord incontra il lato corto meridionale dell'accesso settentrionale (settore M), continuandone in direzione sud la linea di fuga esterna (vedi fig. 105). Verso ovest confina con l'antico muro di cinta M9 della fase II/1, ampiamente smantellato. Nel 1928-1930 la muratura dell'accesso fortificato ha subito qua e là pesanti restauri, soprattutto presso i vani delle due porte e dell'angolo sud-orientale. Il suo interno è stato allora completamente svuotato fino alla roccia affiorante, così che durante gli

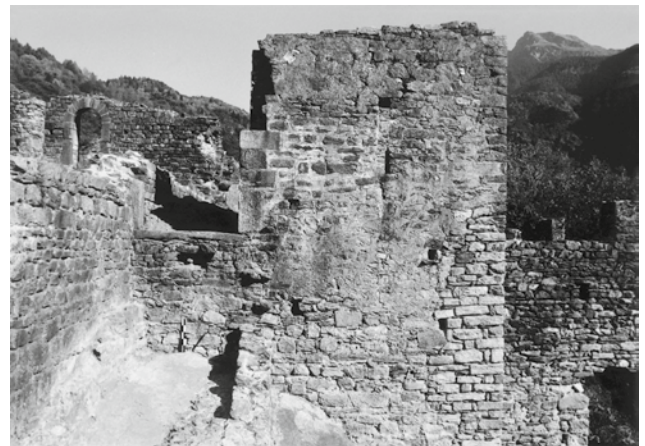
Fig. 87 Facciata sud del portone d'accesso D. Davanti al portone (a sinistra del muro) i resti del muro di sostegno della rampa d'accesso.

Ansicht der Südfassade von Torbau D. Vor dem Tor (links der Mauer) die Reste der Stützmauer für die Zugangsrampe.

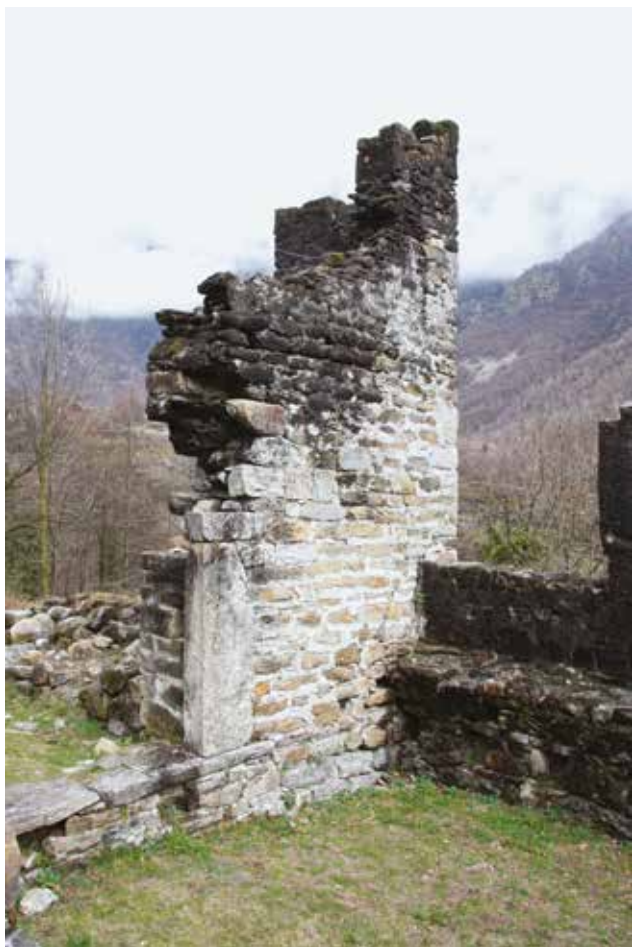
**Fig. 88** Portone d'accesso D, angolo interno nord. Muro M14a con portone, a destra il muro M15a. Veduta verso nord.

Torbau D, nördliche Innenecke. Mauer M14a mit Toröffnung, rechts Mauer M15a. Blick gegen N.

Le aperture più significative sono i due portoni situati nella parete settentrionale e in quella meridionale della struttura e che ne giustificano la denominazione di accesso fortificato. Quello a nord, nel muro M14a, verso sud conduceva in origine nel vuoto (vedi cap. IV.3.9) e solo con l'edificazione della costruzione D è diventato un portone interno (fig. 88).

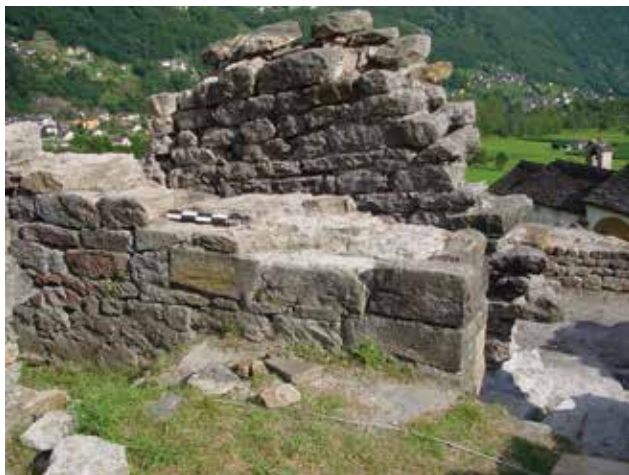
Fig. 89 Edificio sud J. Muro M10 con stipite. In secondo piano il blocco di muro crollato n. 39 (M 10a). Veduta verso sud-est (2002).

Südtrakt J. Vorne Mauer M10 mit Türleibung. Dahinter der abgestürzte Mauerblock 39 (M 10a). Blick gegen SE (2002).

Apparivano alquanto enigmatici i due tratti di muro M10 e M10a che, posti direttamente fianco a fianco a una distanza di soli 20-30 cm, costituivano l'estremità settentrionale del quadrilatero (fig. 89). Nel corso dei lavori di disseppellimento si è tuttavia constatato ben presto che solo il muro M10 si trovava *in situ*, mentre per quanto riguardava il muro M10a si trattava di un blocco di muro compatto (n. 39, vedi cap. IV.3.15, Gruppo E), franato o ribaltatosi durante la distruzione del castello e rimasto staccato nelle macerie.

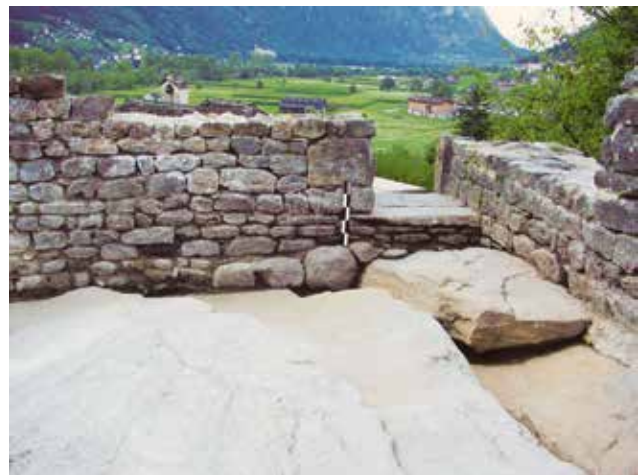
Fig. 90 Edificio sud J. Angolo tra i muri M8/M6. Pusterla restaurata. Veduta verso sud (2002).

Südtrakt J. Mauerwinkel M8/M6. Stark restaurierte Pusterle. Blick gegen S (2002).

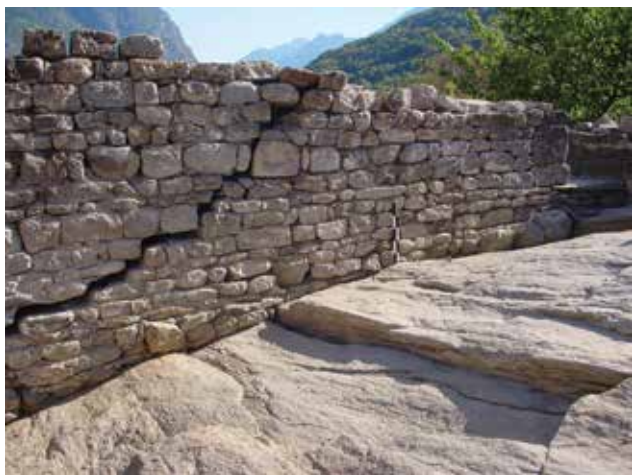
**Fig. 91** Edificio sud J. Muro M8 con crepa diagonale causata probabilmente dalla distruzione del 1402. Veduta verso sud (2003).

**Südtrakt J. Mauer M8 mit schräg verlaufendem Riss, vermutlich vom Burgenbruch 1402. Blick gegen S (2003).**

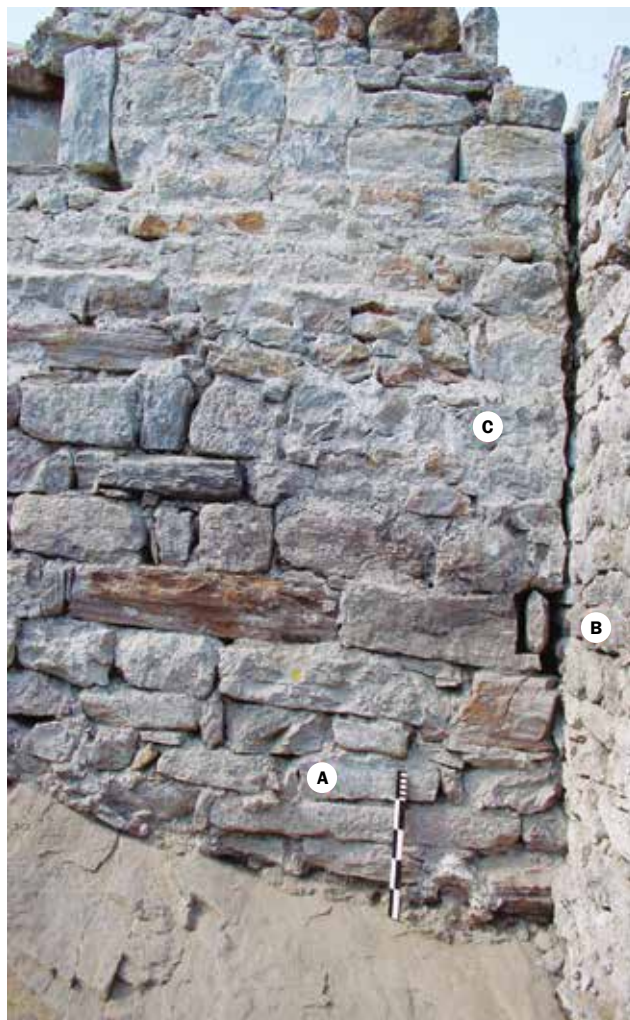
**Fig. 93 Edificio sud J. Le fasi costruttive dell'angolo nord del locale (area A 16). Veduta verso nord (2003).**

**A:** muro M40, fase I/3.

Per la successione costruttiva l'angolo nord-est del est dell'edificio J si è rivelato particolarmente illuminante (fig. 93). Il muro M10 confinava con un'evidente commettitura con il muro di cinta M9, ma posava su un tratto di muro M40 più antico, leggermente storto, abbrancato sotto le fondamenta del muro di cinta M9. Si rivelano quindi tre fasi costruttive: il tratto di muro più antico M40, costituito da lunghi conci squadrati, passava sotto i muri M10 e M9 ed era manifestamente identico al muro M37a, osservato più a nord all'esterno del muro M9. Dopo la dismissione del muro M40 sul suo coronamento è stato dapprima realizzato il muro M9, a cui in una terza fase è stato aggiunto perpendicolarmente il muro M10. L'inquadramento cronologico di queste tre fasi è risultato dalla stratigrafia conservatasi, come si vedrà ancora in seguito, senza perturbazioni fin negli strati più profondi.

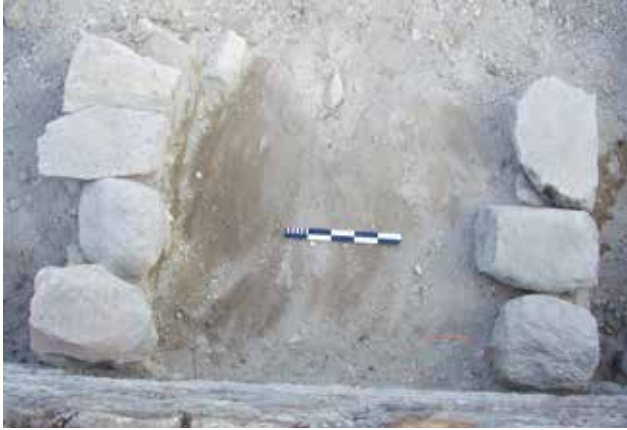
**Fig. 95** Edificio sud J, area A 16. Allineamenti di pietre per la costruzione del muro di cinta M9. La pietra arrotondata in basso a destra è un proiettile di trabucco proveniente dalle macerie della distruzione del 1180 circa (2003).

Südtrakt J, Fläche A 16. Steinsetzungen als provisorische Hilfskonstruktion beim Bau der Umfassungsmauer M9. Beim runden Stein unten rechts handelt es sich um eine Blidenkugel aus dem Zerstörungsschutt von ca. 1180 (2003).

chiaramente una fossa di fondazione riempita. Nel materiale alla rinfusa sono state rinvenuti tre proiettili di trabucco, più o meno frammentati. Un esemplare integro era inserito in uno dei due esili muri a secco paralleli, collocati nello strato di riempimento (fig. 95) e che facevano probabilmente parte di una struttura di sostegno utilizzata per breve tempo nel corso dei lavori edilizi nella fase II/1. L'intero innalzamento è stato evidentemente realizzato con lo spostamento delle macerie, risalenti alla distruzione avvenuta attorno al 1180 (periodo I) in concomitanza con la ricostruzione di Serravalle durante la fase II/1, quando nel settore J, dove la roccia digradava ripidamente da nord-ovest verso sud-est, si è voluto ricavare un piano orizzon-

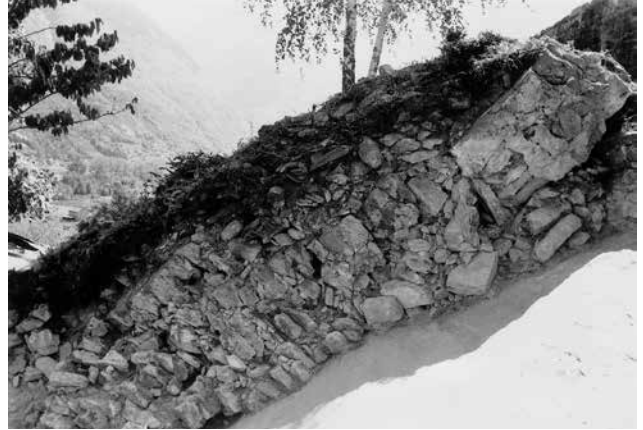
**Fig. 96** Accesso fortificato X. Parete della rocca principale, collassata all'esterno lungo il pendio in conseguenza della distruzione del 1402 (2003).

Torzwinger X. Als Folge der Zerstörung von 1402 nach aussen den Hang hinunter gekippte Umfassungsmauer der Hauptburg (2003).

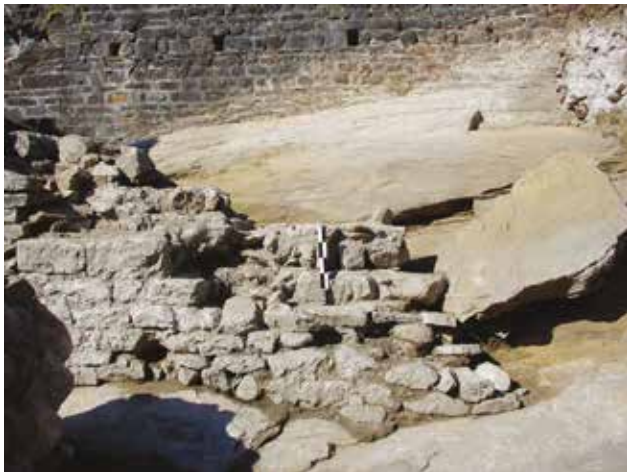
**Fig. 97** Accesso fortificato X. Muro M14b, in secondo piano il muro del palatium M2b. Veduta verso sud-ovest (2003).

Torzwinger X. Zwingermauer M14b, im Hintergrund Palasmauer M2b. Blick gegen SW (2003).

Le macerie nel settore X provenivano inequivocabilmente dal muro del *palatium* M2b che, abbattuto con violenza, con l'impeto delle pietre e dei blocchi di muro rovinati a valle ha fortemente danneggiato le strutture stratigrafiche e architettoniche del settore X. Il muro M14b (fig. 97), per una lunghezza di 15 m, è precipitato a valle a partire dall'attaccatura delle fondamenta (fig. 98). Il suo corso è attestato unicamente dai fievoli resti di malta che ancora aderivano *in situ* alla roccia e da una fascia di macerie dislocate fino a 2 m a più in basso, che alludeva all'apparecchio murario originario (fig. 99). Di conseguenza anche i rapporti stratigrafici originali, come si vedrà in seguito, si sono rivelati perturbati.

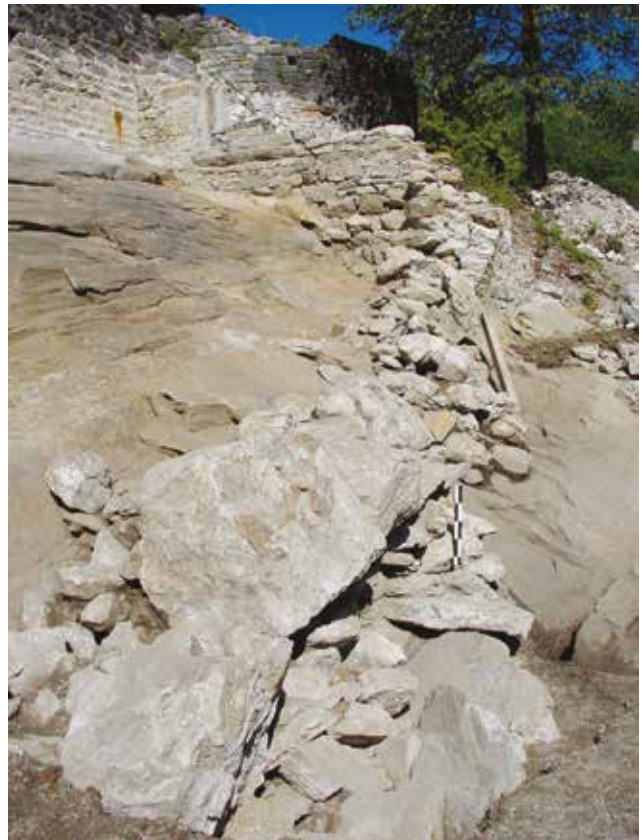
**Fig. 98** Accesso fortificato X. In primo piano il muro M14b, scivolato verso valle e frantumato; in secondo piano il muro M14c con il portale d'accesso. Veduta verso nord-ovest (2005).

Torzwinger X. Im Vordergrund die verschobene und zerschmetterte Mauer M14b, im Hintergrund die Stirnmauer M14c mit der Toröffnung. Blick gegen NW (2005).

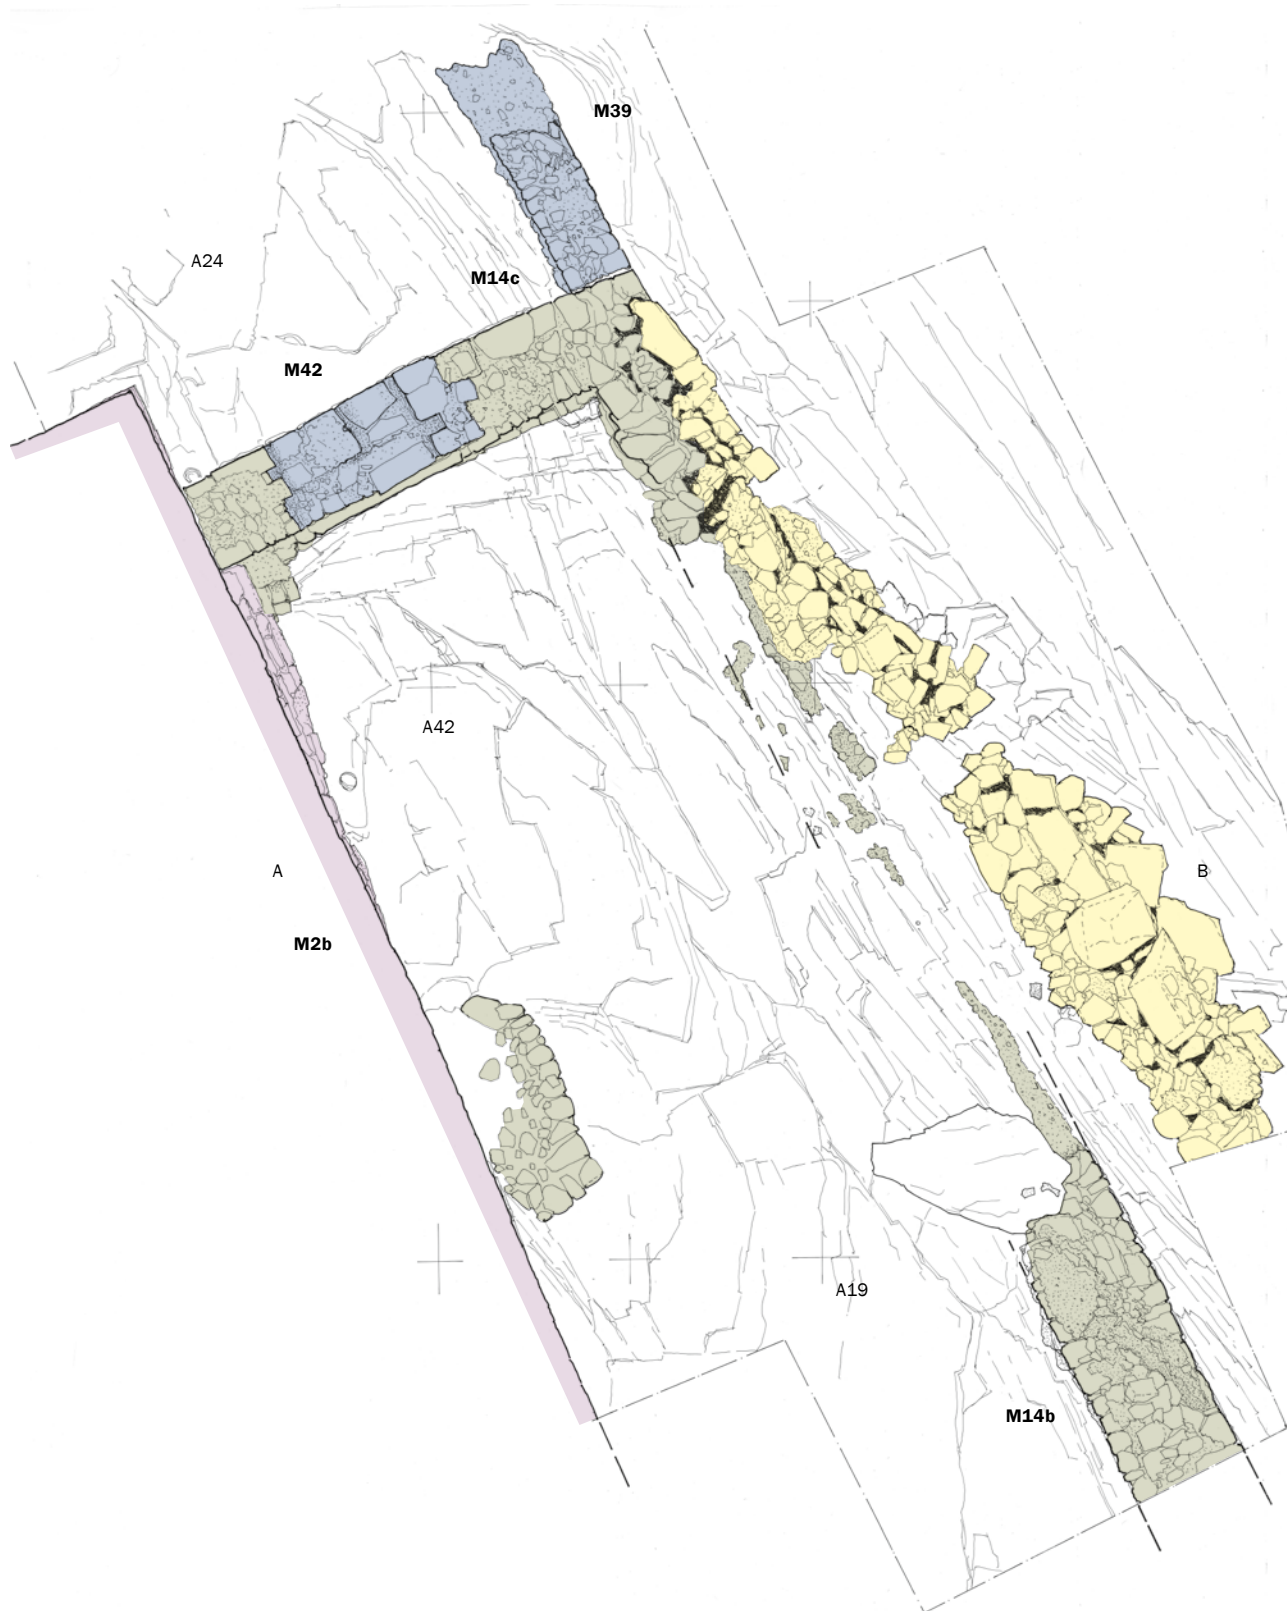
Fig. 99 Accesso fortificato X, aree A 19, A 24 e A 42. Vista dall'alto dell'accesso fortificato a est davanti al muro del *palatium* M2b.

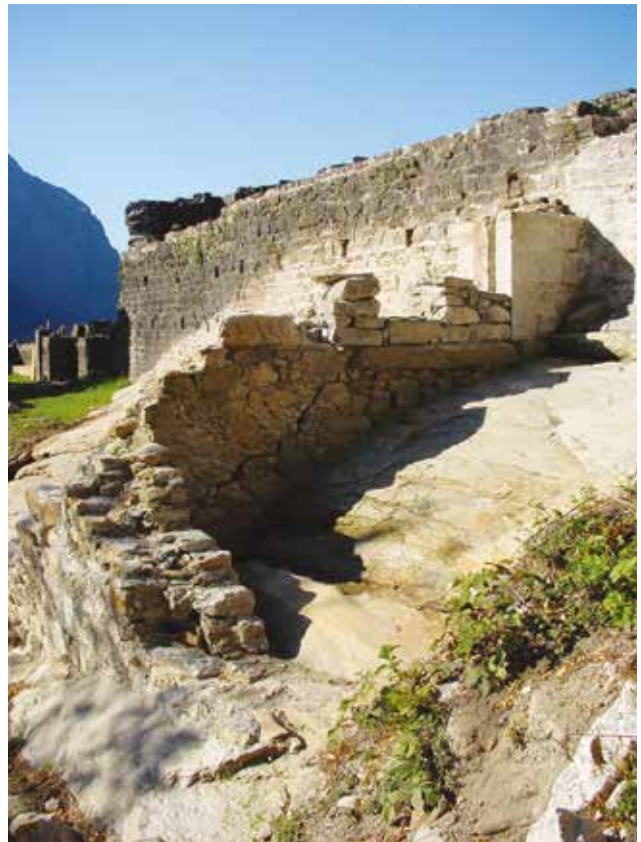
**Fig. 100** Accesso fortificato X, settore nord. M14c con portale d'accesso. A sinistra in primo piano, la diramazione del muro di cinta M39 dell'atrio settentrionale Y; in fondo, il muro del *palatium* M2b. Veduta verso sud.

**Torzwinger X, Nordpartie. Mauer M14c mit Toröffnung. Vorne links abzweigende Umfassungsmauer M39 des nördlichen Vorhofes Y. Im Hintergrund Palasmauer M2b. Blick gegen S.**

Meglio conservato rispetto al muro M14b si presentava il lato corto nord dell'accesso fortificato, ossia il muro M14c, che si allacciava all'angolo nord-est del *palatium* tramite commettitura (fig. 100); a sua volta danneggiato, il tratto di muro ancora conservatosi per

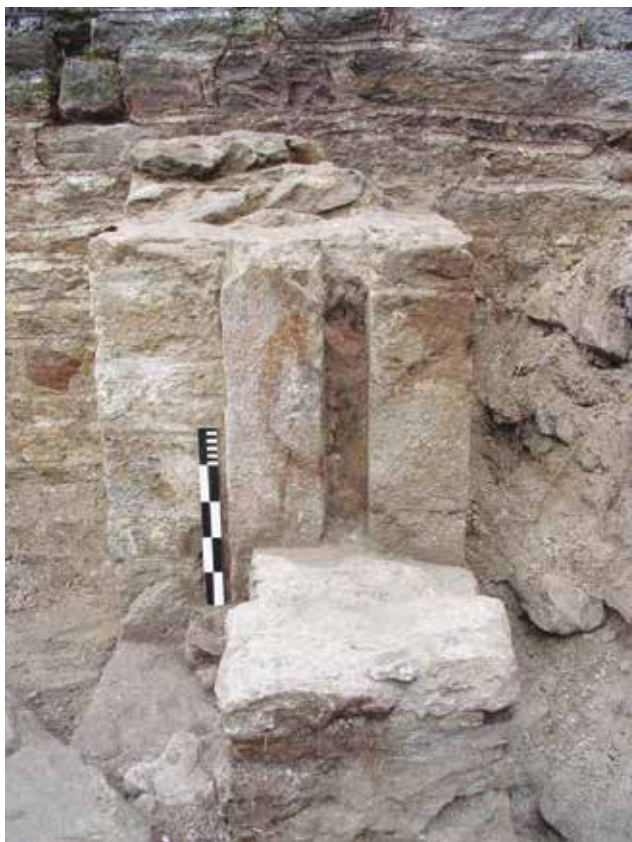
**Fig. 103** Accesso fortificato X, area A 24. Intradosso del muro M14c con scanalatura per saracinesca. Davanti, muro M42 risultato dal restringimento della porta. Veduta verso sud-ovest (2004).

Torzwinger X, Fläche A 24. Torlaibung in Mauer M14c mit Nut für Fallgatter. Davor Mauerstück M42 von der Verengung der Toröffnung. Blick gegen SW (2004).

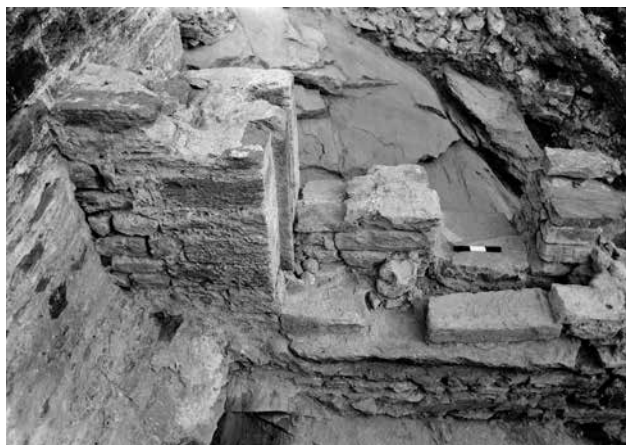
**Fig. 104** Accesso fortificato X, portone settentrionale visto da sud. Nell'apertura si riconosce il restringimento M42 che ha trasformato il portone d'accesso in una semplice porta.

Torzwinger X, Ansicht der Nordtores von Süden. In der Türöffnung erkennbar der jüngere Verschluss M42, der das Tor zu einer schmalen Türe verwandelte.

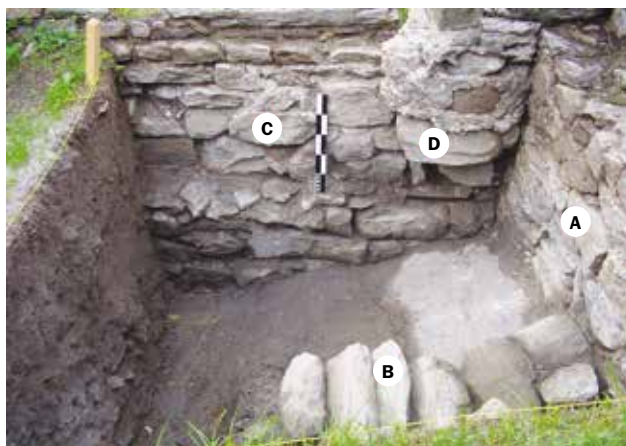
**Fig. 105** Accesso fortificato M, area A 25. Veduta verso sud (2004).  
A: muro di cinta M9 (fase II/1).  
B: resti della prima rampa d'accesso M26 (fase II/1).  
C: muro frontale sud dell'accesso fortificato M14a (fase II/2).  
D: basamento del portone D M15d (fase II/3).

Torzwinger M, Fläche A 25. Blick gegen S (2004).  
A: Umfassungsmauer M9 (Phase II/1).  
B: Rest der ersten Zugangsrampe M26 (Phase II/1).  
C: Südliche Stirnmauer des Torzwingers M14a (Phase II/2).  
D: Fundamentblock des Torbaues D M15d (Phase II/3).

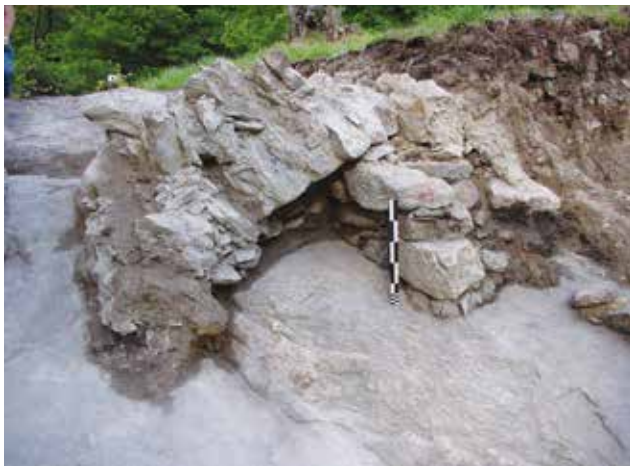
Fig. 109. L'atrio settentrionale Y, area A 41. Blocco di muro appartenente alla torre circolare T, poggiante sul frammento murario M49 (con scala). Veduta verso ovest (2005).

Nördlicher Vorhof Y, Fläche A 41. Verstärktes Mauerstück von Rundturm T, auf dem Mauerfragment M49 (mit Masstab) aufliegend. Blick gegen W (2005).

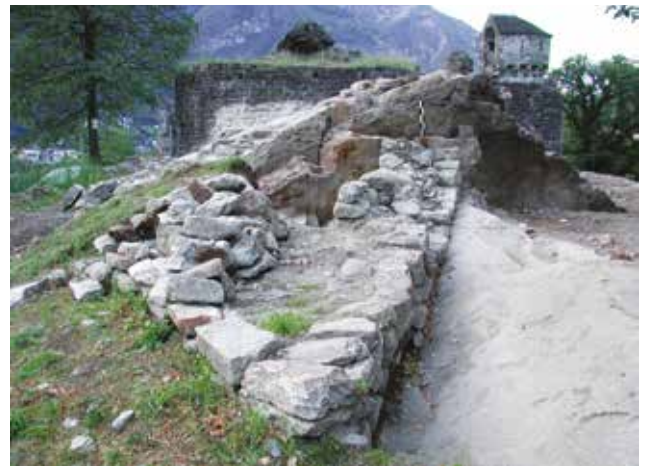
Fig. 110 L'atrio settentrionale Y, area A 54. Muro di cinta M56a e M56b con terminazione ad angolo acuto.

Situazione durante gli interventi di messa in sicurezza. Veduta verso sud-est (2006).

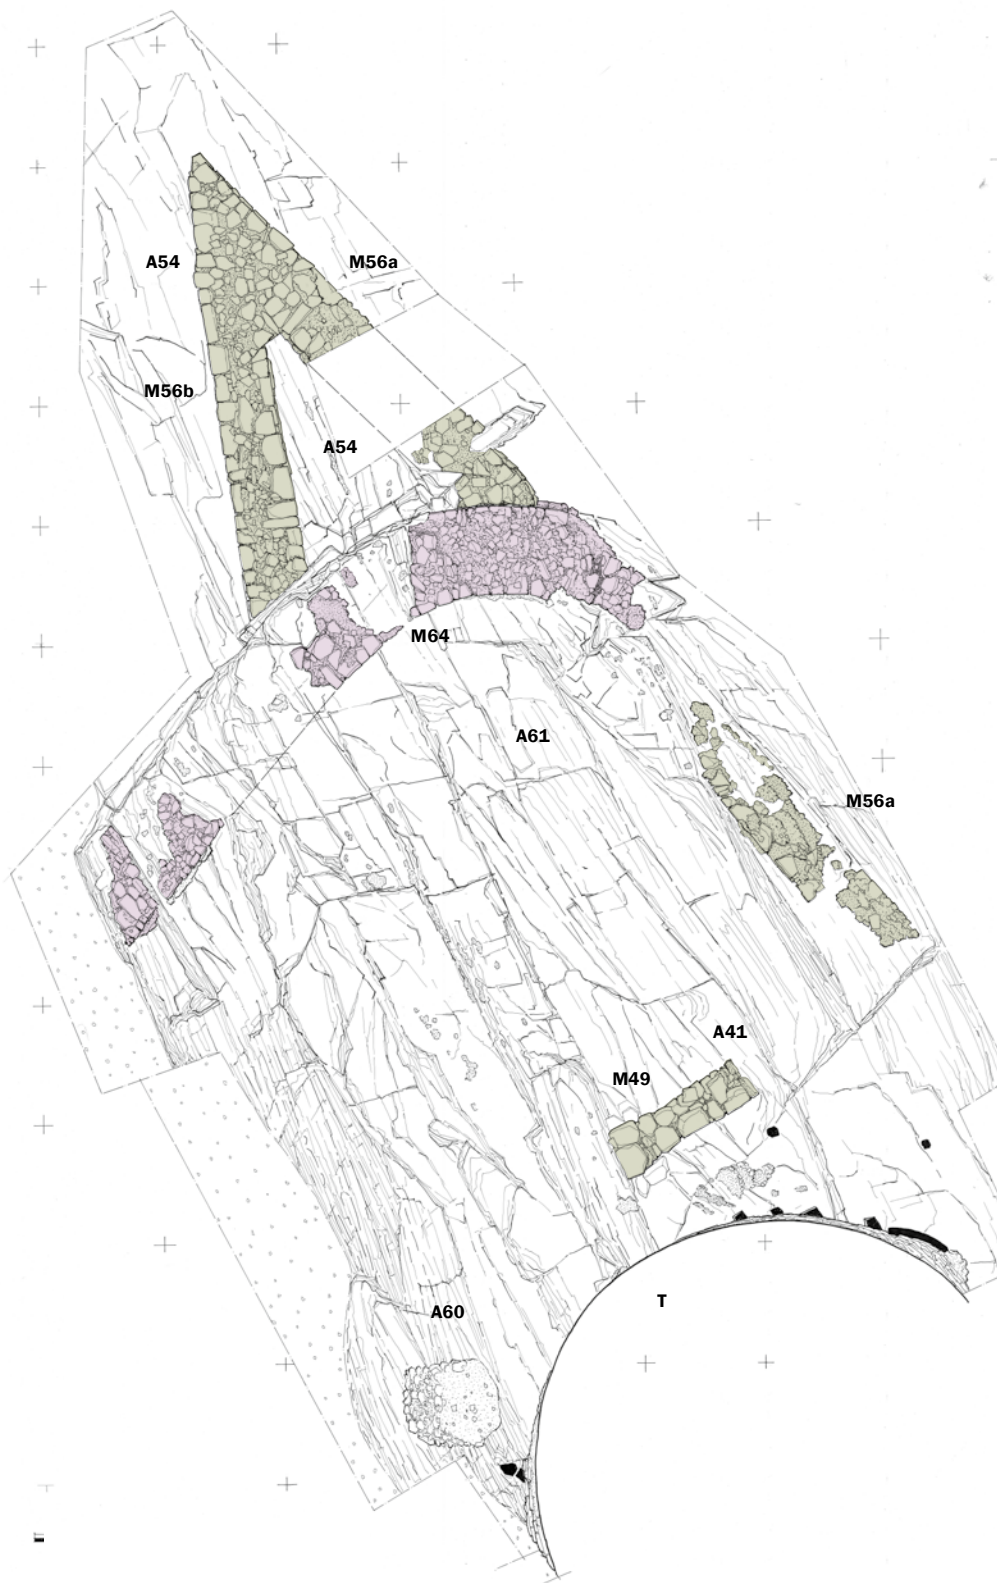
Fig. 111 L'atrio settentrionale Y. Rilievo delle aree A 41, A 54, A 60 e A 61.  
In viola: periodo I (M64). In grigio: periodo II (M49, M56).
