# Castello di Serravalle Valle di Blenio Cantone Ticino

Storia e archeologia

Schweizer Beiträge zur  
Kulturgeschichte und Archäologie  
des Mittelalters  
Band 44

a cura di  
Werner Meyer e Silvana Bezzola Rigolini  
revisione scientifica  
Ufficio dei beni culturali, Cantone Ticino

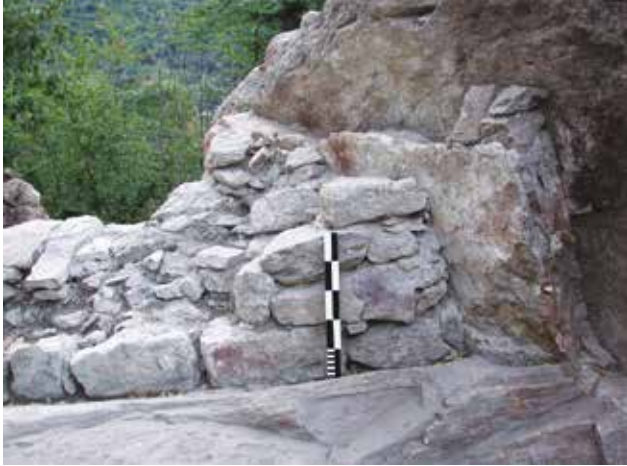
Fig. 112 L'atrio settentrionale Y. Muro di cinta M56b (a sinistra) che si raccorda alla roccia. Veduta verso est (2006).

Nördlicher Vorhof Y. Anschluss der Umfassungsmauer M56b (links) an Felsstufe. Blick gegen E (2006).

La messa in luce della superficie rocciosa, inizialmente ricoperta dalle macerie, del declivio che si estende tra la torre circolare T e l'estremità a punta dell'atrio settentrionale ha portato a ulteriori rinvenimenti inattesi. A una distanza di circa 13 m a nord della torre circolare la dorsale descriveva uno scalino naturale, ma rifinito dalla mano dell'uomo, alto circa due metri (fig. 111). Il muro ad angolo acuto M56 incontrava verso nord la base dello scalino (fig. 112). Lo spigolo superiore di quest'ultimo seguiva con un tracciato ar-

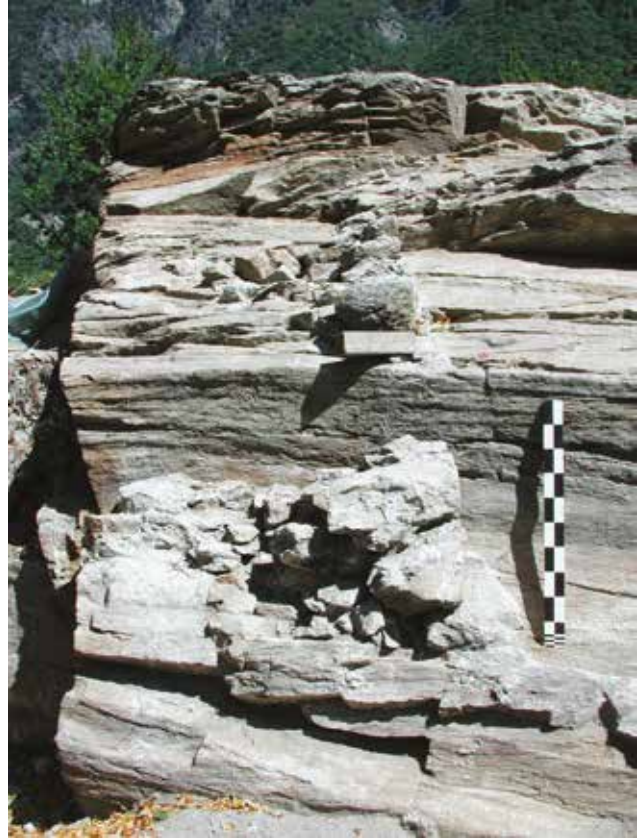
Fig. 113 L'atrio settentrionale Y, area A 61. Resti delle fondamenta del muro M64 sulla roccia (periodo I). Veduta verso nord-est (2006).

Nördlicher Vorhof Y, Fläche A61. Fundamentspuren der Mauer M64 (Periode I) auf dem Fels. Blick gegen NE (2006).

rotondato il tratto di muro M64, che presentava uno spessore di circa 1,5 m e non conservava che pochi strati di fondamenta e a tratti solo alcuni resti di malta sulla superficie della roccia (fig. 113). Verso ovest e verso est, laddove il terreno digradava ripidamente, il muro si interrompeva già all'interno del perimetro di scavo, così da non poterne seguire il prosieguo. Nella parte ovest, dove erano ancora visibili da 4 a 5 corsi, si è potuto osservare (fig. 114) che il muro del cortile esterno M56 si appoggiava mediante commettitura al muro M64 e ne tagliava il coronamento, fortemente smantellato (fig. 115).

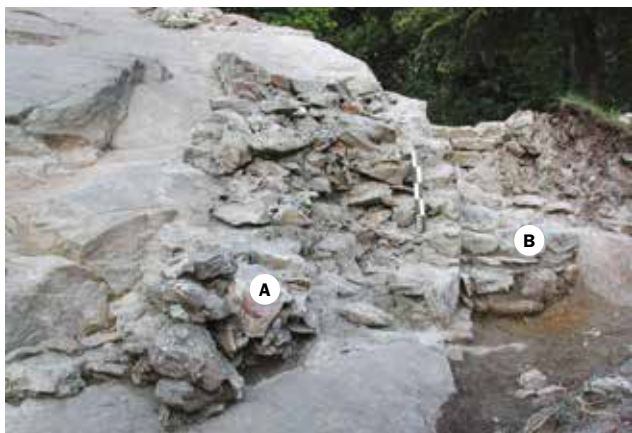
**Fig. 115.** L'atrio settentrionale Y, area A 61. Veduta verso sud-ovest (2006).

**A:** resti delle fondamenta del muro M64 sulla roccia (periodo I).  
**B:** muro di cinta M56a (fase II/3).

**A:** Fundamentreste von Mauer M64 auf dem Fels (Periode I).

**B:** Umfassungsmauer M56a (Phase II/3).

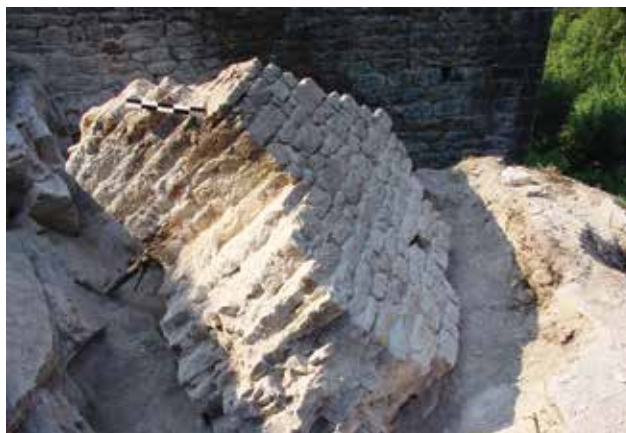
**Fig. 116** L'atrio settentrionale Y, area A 17. Blocco di muro inclinato n. 9. Sul lato inferiore resti di affresco. Al di sotto della scala, attaccature frammentarie con davanzale e intradosso (finestra). Veduta verso sud-ovest (2003).

Nördlicher Vorhof Y, Fläche A 17. Schräg gelagerter Mauerblock 9, auf dessen Unterseite sich Malereireste erhalten haben. Unterhalb des Massstabes Ansatz einer Fensterlaibung. Blick gegen SW (2003).

di traverso, al punto da lasciare uno spazio vuoto al di sotto della parte inferiore, circostanza che ha permesso all'affresco che ne decorava la parete interna di conservarsi in buone condizioni (fig. 116; vedi cap. V.10).

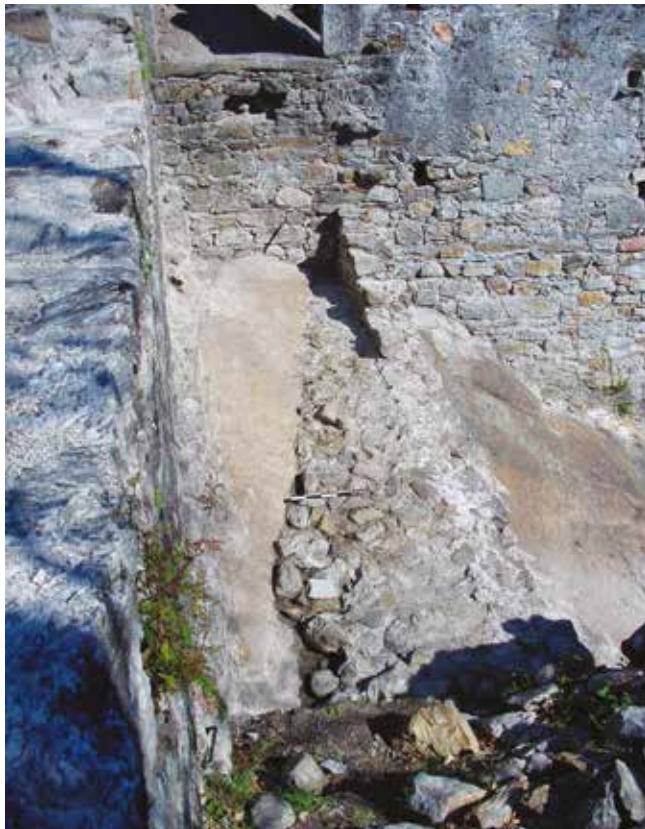
**Fig. 123** Bassa corte, settore N, area A15. Rampa d'accesso più recente con muro di sostegno M29. L'unità di misura è posizionata sul materiale di riempimento in malta. In secondo piano, il portone D con il muro M15b. Veduta verso nord-ovest (2003).

Unterburg, Zone N, Fläche A 15. Jüngere Zugangsrampe mit Stützmauer M29. Der Massstab liegt auf der gemörtelten Hinterfüllung. Im Hintergrund Torbau D mit Mauer M15b. Blick gegen NW (2003).

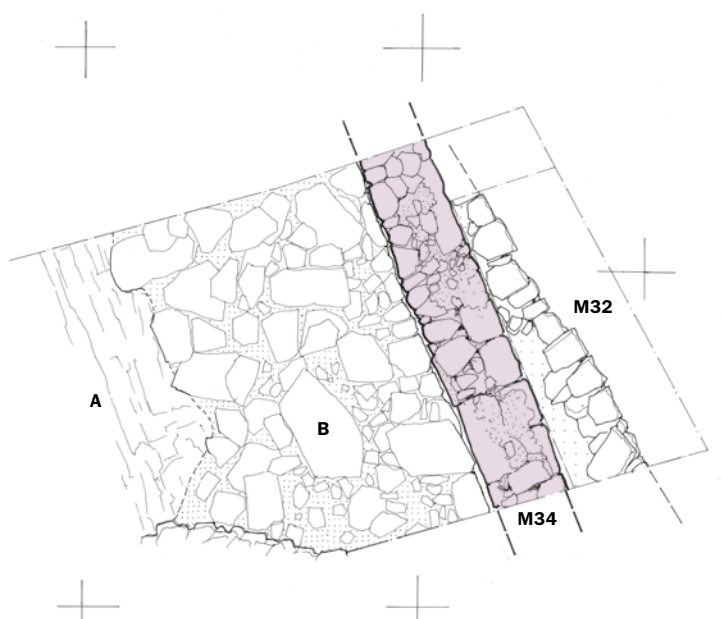
**Fig. 125 Bassa corte, settore nord. Zona N, area A 15, sezione est.**

**A:** superficie rocciosa.

Nella parte inferiore a est dell'area di scavo A 15 si rivelavano i resti di diverse strutture edilizie, in parte sovrapposte (fig. 125). Un muro a secco a un paramento (M32) sosteneva a monte la scarpata di una via lastricata in piode, che evidentemente collegava la porta esterna nel muro M16 con la bassa corte meridionale e la chiesa (settori R, S e V) (fig. 126). Un secondo muro (M33), anch'esso a un paramento, delimitava verso il pendio una strada, che apparentemente saliva di traverso dalla suddetta porta per sfociare nella rampa dell'accesso, situata più in alto. Il tracciato consisteva in lastre di pietra irregolari di diverse dimensioni, collocate a strati sovrapposti e gli interstizi contenevano un riempimento di terra ricca di humus con scarse inclusioni risalenti al XIII e al XIV secolo.

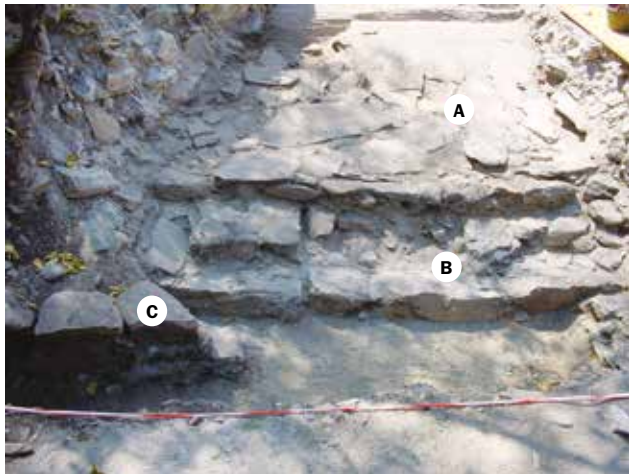
**Fig. 126** Bassa corte, settore N, sezione inferiore dell'area A 15. Veduta verso sud-ovest (2003).

**A:** lastricato superiore.

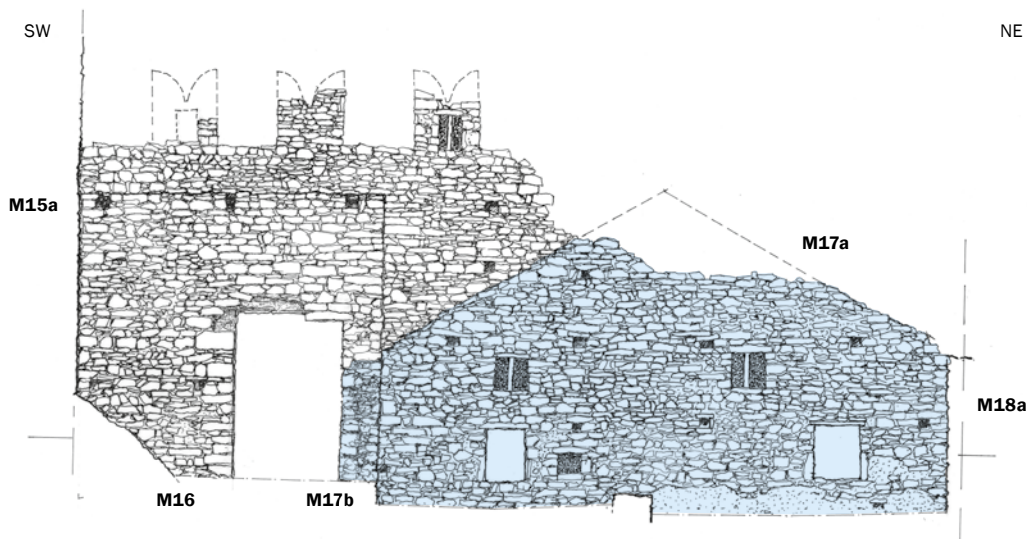
**Fig. 127** Bassa corte, settore nord. Facciata interna del muro di cinta nord M16/M17a con il portone (fase II/4), eretto in due fasi. La superficie in azzurro indica la parete del tetto a doppia falda con scossalina della stalla risalente alla fase II/1.

**Unterburg, nördlicher Abschnitt. Innenansicht der zweiphasigen, nördlichen Umfassungsmauer M16/M17a mit dem Tor (Phase II/4). Die blaue Fläche markiert die Giebelwand mit Dachschräge des Stallgebäudes aus Phase II/1.**

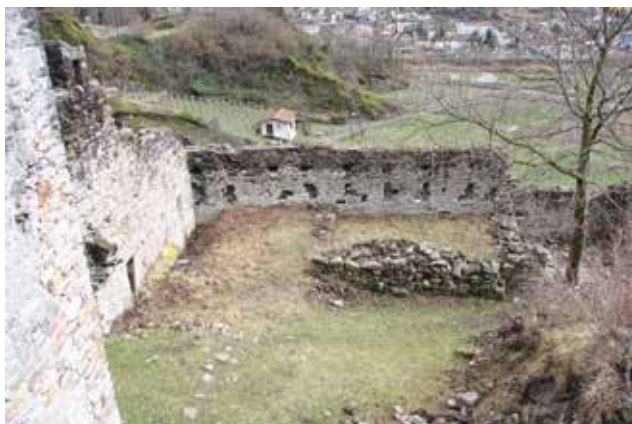
**Fig. 128** Bassa corte, settore nord, aree O, P e Q. Vista del muro di cinta M18a con feritoie e fori d'alloggiamento delle travi secondarie. In primo piano, resti di una stalla moderna; a sinistra, il muro 17a. Veduta verso nord-est.

Unterburg, nördlicher Abschnitt, Flächen O, P und Q. Ansicht der Umfassungsmauer M18a mit Scharfenfenstern und sekundären Balkenlöchern. Davor Reste eines neuzeitlichen Stalles. Links Mauer M17a. Blick gegen NE.

L'edificio O presenta ancora in elevato le facciate nord ed est (fig. 128). Della facciata sud si è conservato solo un esiguo resto murario (M18b), mentre quella ovest, come detto, è stata completamente smantellata ed è ancora rilevabile solo a livello delle fondamenta (M34), riportate alla luce con gli scavi. Nell'angolo nord-ovest è ancora chiaramente riconoscibile il punto di demolizione (M17b).

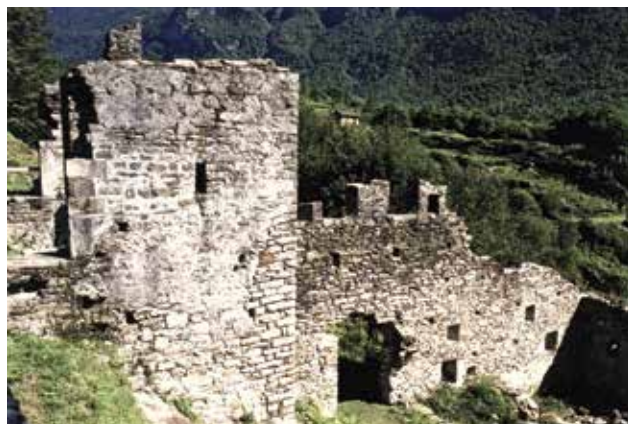
**Fig. 129** Bassa corte, settore nord. Portone D con muro M15b (sinistra) e muro di cinta settentrionale M16/M17b. Feritoie inferiori coperte da materiale di riempimento.

Unterburg, nördlicher Abschnitt. Ansicht des Torbaues D mit Mauer M15b (links) und der nördlichen Umfassungsmauer M16/M17b. Die untere Scharfenreihe durch Verfüllung weitgehend verdeckt.

Alla facciata nord dell'edificio O si appoggia il muro M16 che prosegue verso ovest e incontra con una commettitura la parete esterna dell'accesso D. Questo tratto murario, che costituisce la parte nord del muro di cinta della bassa corte, conserva la sua altezza originale per una lunghezza di 7 m scarsi (fig. 129). La sommità dell'edificio è costituita da una merlatura, i cui resti danneggiati lasciano intuire dei merli a coda di rondine con feritoie alternate. Un rinforzo del muro nella parte interna, rispettivamente meridionale, potrebbe essere pertinente alla costruzione di un cammino di ronda. Il contesto non permette tuttavia asserzioni più precise.

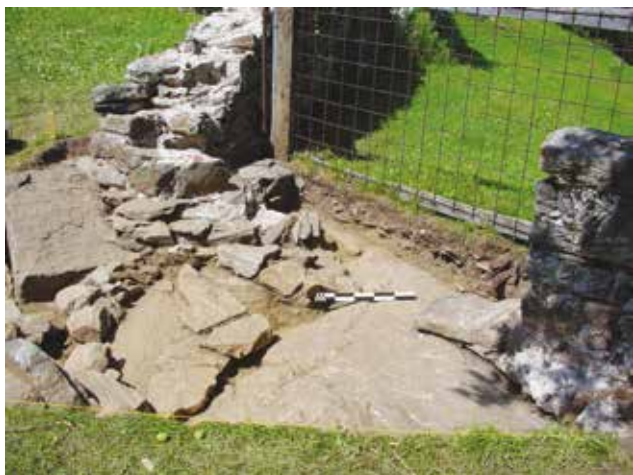
Fig. 132 Bassa corte, settore W. Resti del muro di cinta M56 con portone d'accesso danneggiato. Veduta verso nord-ovest (2006).

Untenburg, Zone W. Blick auf die Reste der Umfassungsmauer M56 mit stark gestörter Toröffnung. Blick gegen NW (2006).

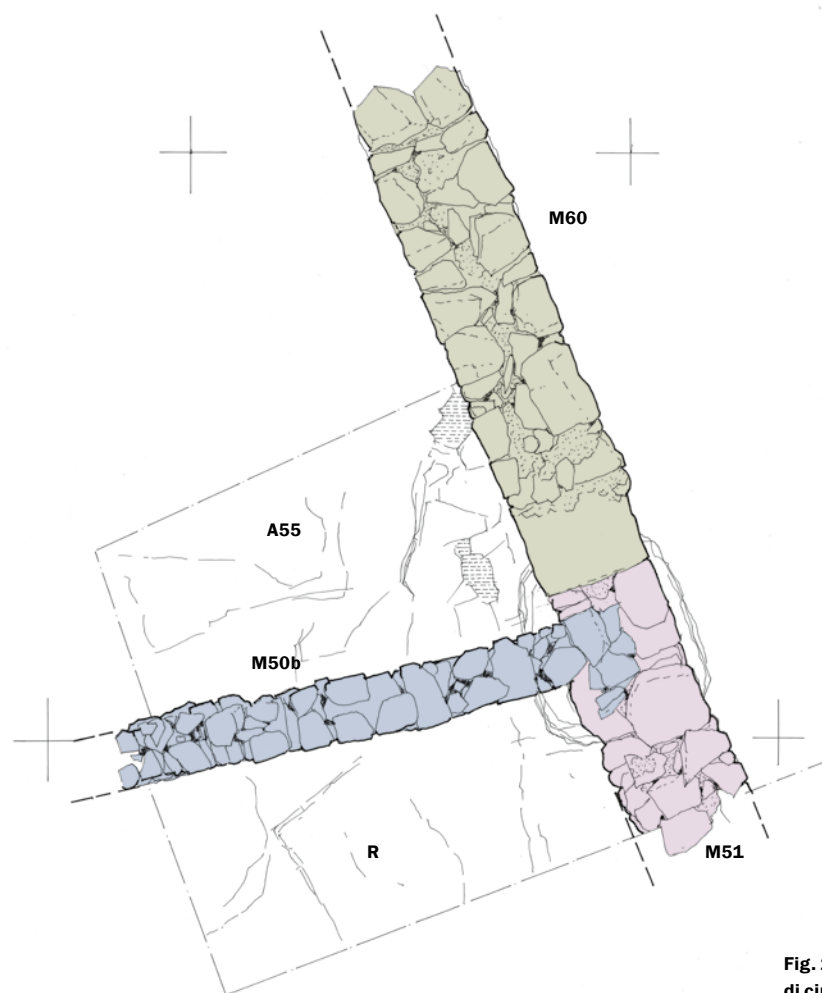
Fig. 133 Bassa corte, settore R, area A 55. Rilievo del muro di cinta M60 e di quello settentrionale M50b del locale R.

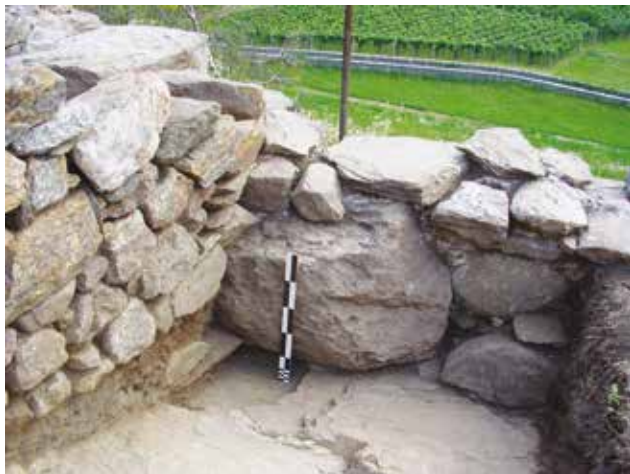
**Fig. 134** Bassa corte, settore R, area A 55. Veduta dell'angolo nord-est del locale. A destra, il muro di cinta M51; a sinistra, M50b (2005).

Unterburg, Zone R, Fläche A 55. Blick in die nordöstliche Ecke des Raumes. Rechts Umfassungsmauer M51, links Binnenmauer M50b (2005).

I corsi superiori del muro M50a-b, ancora riconoscibili all'inizio degli scavi, erano realizzati a secco (fig. 134). È pertanto pensabile che il recinto continuasse a essere utilizzato anche dopo la distruzione del castello e riparato occasionalmente. Non è inoltre da escludere un legame con gli edifici di epoca moderna P e Q situati più a nord.

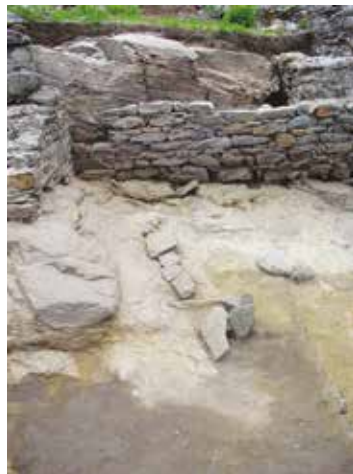
**Fig. 135** Bassa corte, settore S, interno dell'edificio LL/MM. Vista verso il muro M47b, a sinistra il muro M47a; in secondo piano il masso nella zona A 43; in primo piano, presso la scala, allineamento di pietre del periodo I (2005).

Unterburg, Zone S, Inneres des Baues LL/MM. Blick gegen die Mauer M47b, links Mauer M47a. Dahinter Felsblock in Zone A 43. Beim Massstab im Vordergrund Steinsetzung aus Periode I (2005).

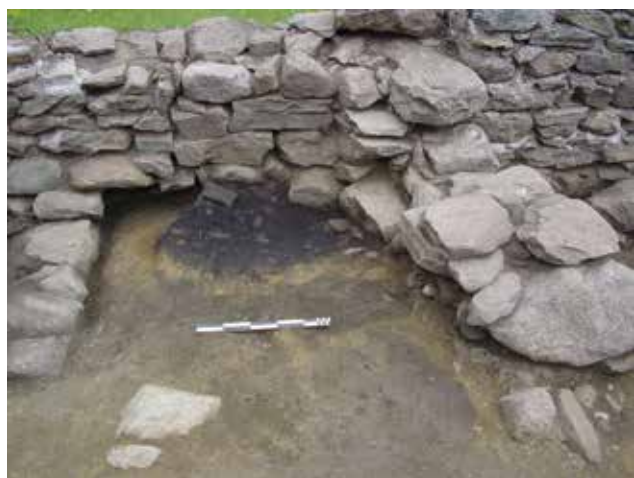
**Fig. 138 Bassa corte, settore S. Veduta verso il focolare situato nell'angolo dell'edificio MM (M47c/M47d); a sinistra, i resti del muro M55 (2005).**

Unterburg, Zone S. Blick auf die Feuerstelle in der Ecke des Baues MM (M47c/M47d), links Reste der Mauer M55 (2005).

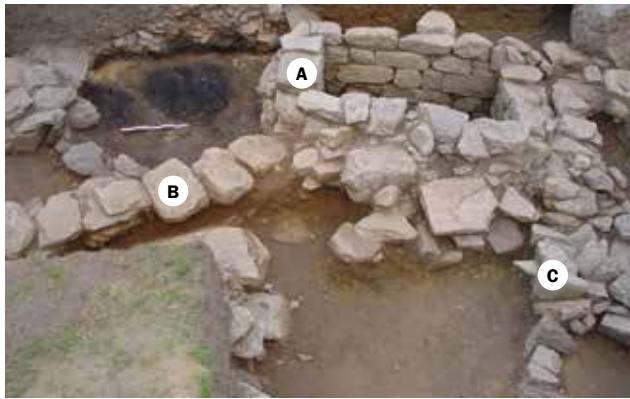
**Fig. 141** Bassa corte, zona W. Vista dall'alto sulle strutture murarie (2005).

A: edificio OO.  
B: edificio PP.  
C: muro M54.

Il muro M54 era ammorsato a una costruzione (costruzione OO, muro M52a-d), la cui interpretazione risultava complicata (fig. 141). Si trattava di un quadrilatero i cui lati interni misuravano circa 80 cm x 1,4 m, incassato a mo' di pozzo nell'argilla di disaggregazione per una profondità di 80 cm. Il pavimento consisteva in argilla naturale appianata. Le pareti erano state realizzate con piccoli conci accuratamente lavorati e disposti orizzontalmente. Il quadrilatero OO era stato posizionato in una fossa e, come detto, ammorsato al muro M54. Ciò significa che risaliva alla stessa fase costruttiva dell'edificio NN, la II/1. La sommità della costruzione resta sconosciuta, mentre l'interno era stato riempito con del materiale eterogeneo non strutturato, contenente oggetti ivi trasferiti, la cui pertinenza con il castello risulta probabile, ma non accertata (complesso di rinvenimento W3).

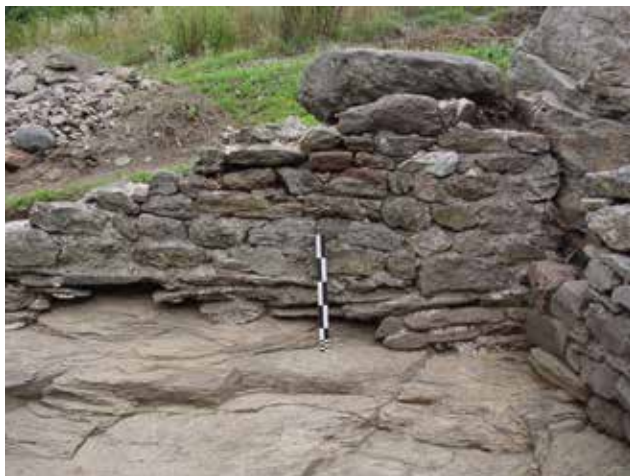
**Fig. 142** Bassa corte, zona S. Angolo del muro M47a/M47b dell'edificio LL/MM. Veduta verso sud-ovest (2005).

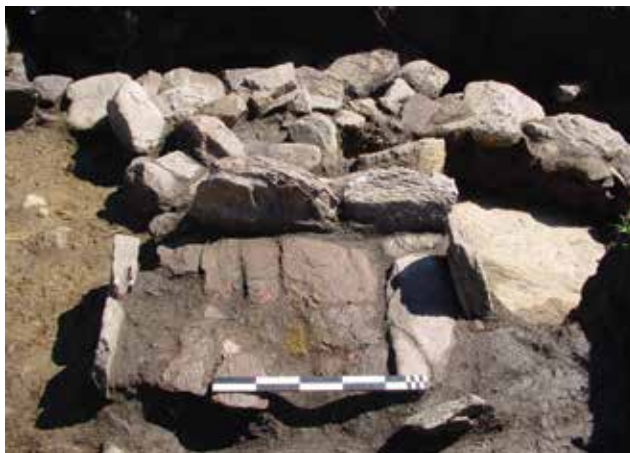
**Fig. 143** Bassa corte, zona W. Focolare ubicato a ovest dell'edificio PP (2006).

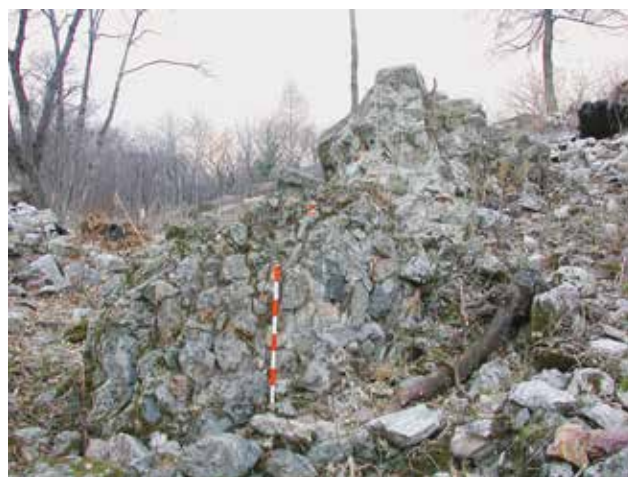
Fig. 148 L'atrio settentrionale Y. Nelle macerie blocchi di muro n. 2 e n. 4.

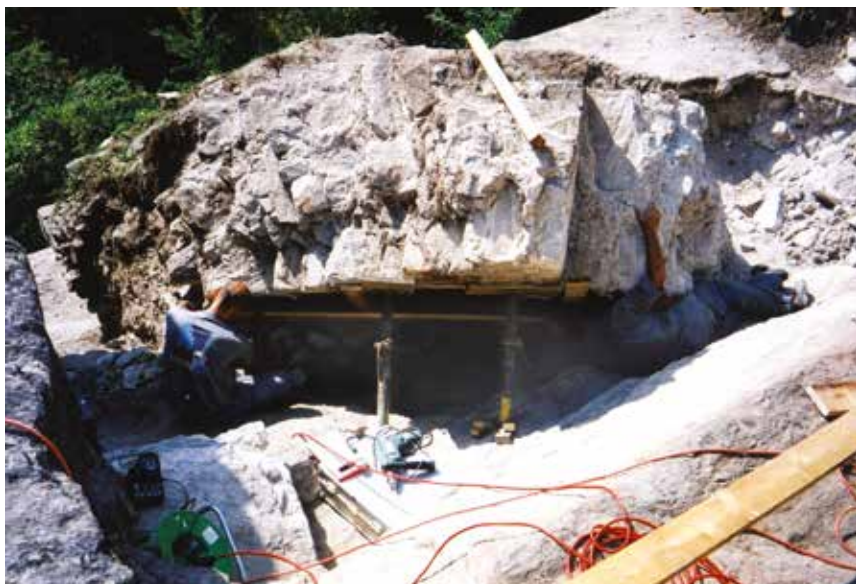
**Fig. 150 L'atrio settentrionale Y. Blocco di muro n. 9, durante gli interventi di recupero degli affreschi.**

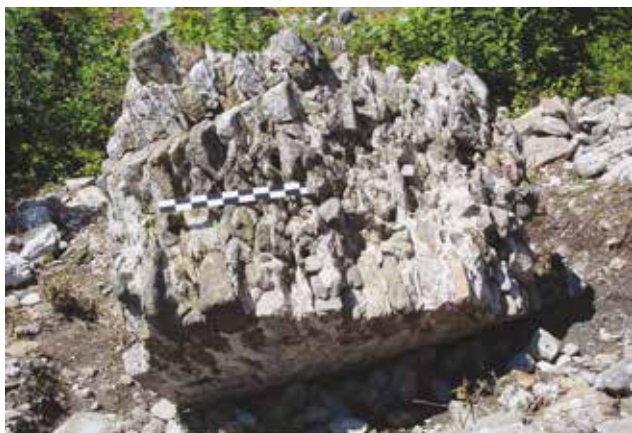
**Fig. 153** L'atrio settentrionale Y. Il paramento esterno arrotondato del blocco di muro n. 15, proveniente dalla torre circolare T. Veduta verso nord-ovest (2006).

I blocchi murari del *Gruppo C* (nn. 28-32) erano ripartiti nelle zone antistanti nordorientali e vista la loro ubicazione non potevano che provenire dalla torre circolare T. Trovandosi al di fuori delle zone di scavo non sono stati rimossi. È stato invece necessario smantellare tre dei blocchi del *Gruppo D* (nn. 33-36), che poggiavano direttamente sulla linea di fuga del muro di cinta M14b nel settore X. Solo il n. 36 ha potuto essere lasciato *in situ*. Tutti i blocchi del gruppo provenivano dal *palatium*, più precisamente dal muro orientale M2b. L'esemplare più grande (n. 35) mostrava nelle superfici di rottura resti dell'intelaiatura delle finestre (vedi cap. IV.3.9).

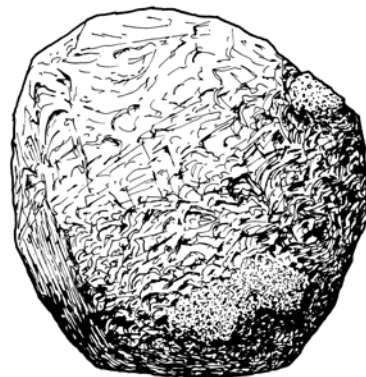
**Fig. 202** Piccolo proiettile di trabucco in pietra, diametro 30 cm, peso 44 kg, databile in base alla stratigrafia intorno al 1180.

A Serravalle sono stati messi in luce cinque proiettili di trabucco. Tre, due dei quali frammentari, hanno un calibro di 40-43 cm e un peso di 104 kg (cat. J 2.31-33, figg. 199-201). Il quarto esemplare presenta un calibro di 30 cm e pesa 44 kg (cat. X 2.1, fig. 202). Di un quinto proiettile si conserva solo un piccolo frammento (cat. B 2.32). Le pietre provengono dal materiale detritico del Brenno, che nel Medioevo scorreva nei pressi della rocca castrense. Evidentemente si scelsero pietre che già in natura avevano una forma rotondeggiante, così che la lavorazione artificiale richiedesse un dispendio minore rispetto a quello che sarebbe stato necessario se si fosse cavata la pietra dalla roccia. Conformemente a ciò la superficie delle pietre mostra in parte una naturale levigatezza tipica dei materiali detritici, in parte un arrotondamento grossolano prodotto dai colpi di martello.

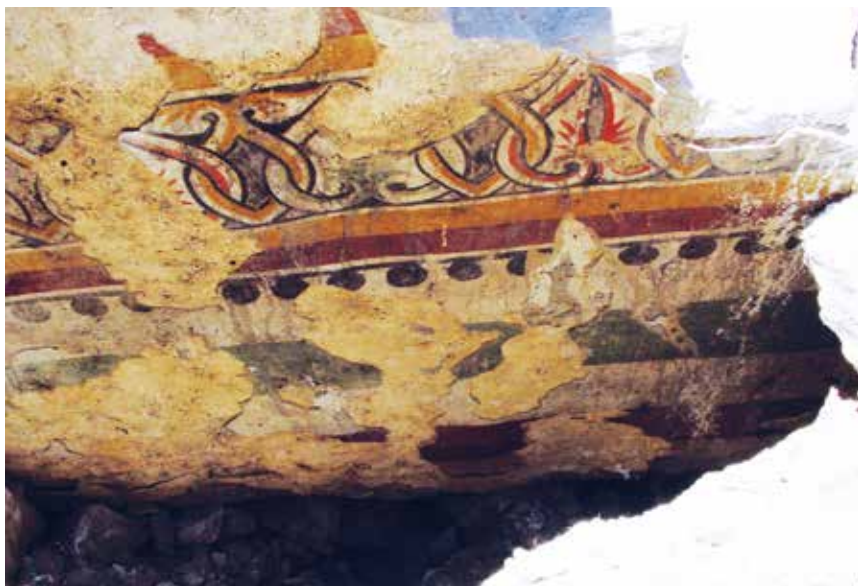
Fig. 203 Affresco ancora *in situ* in A 17.Wandmalerei noch *in situ* in Zone A 17.

l'esterno di un locale (sala o stanza); inoltre, la tipologia della decorazione pittorica conservata invita a leggersi un fregio sommitale di un ambiente non secondario e di una certa importanza.

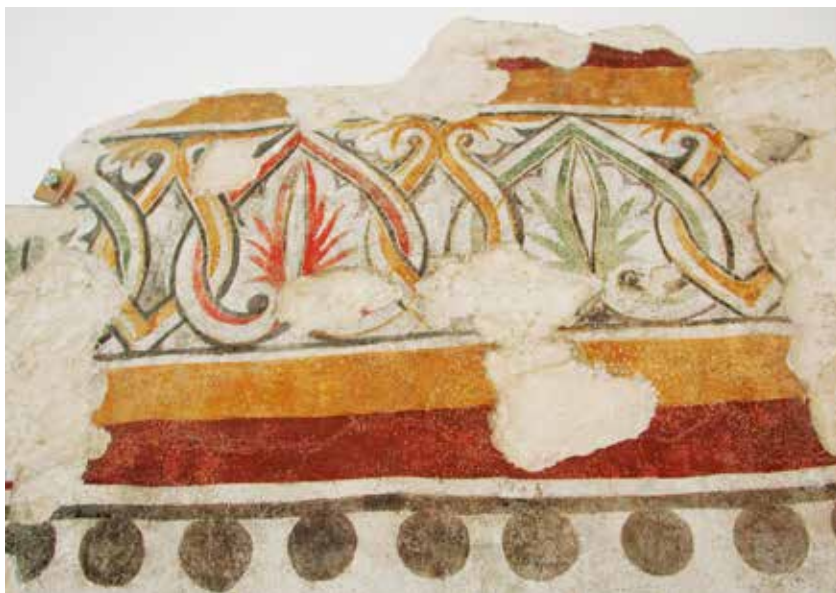
Fig. 204 Frammento del fregio dopo l'intervento di restauro (2006).

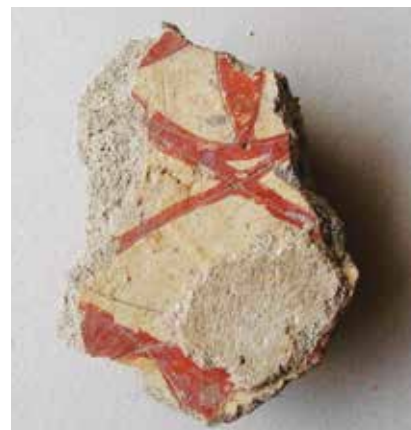
Fig. 205 Frammento di dipinto murale con tracce di una decorazione geometrica in ocre rossa (cat. Y 2.16).

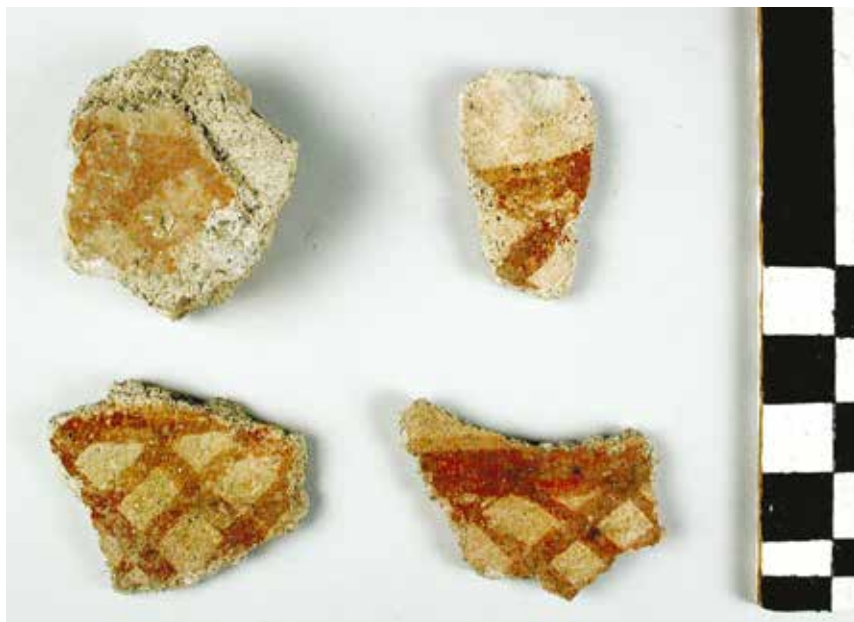
Fig. 206 Frammento di dipinto murale con motivi geometrici in ocre rossa.

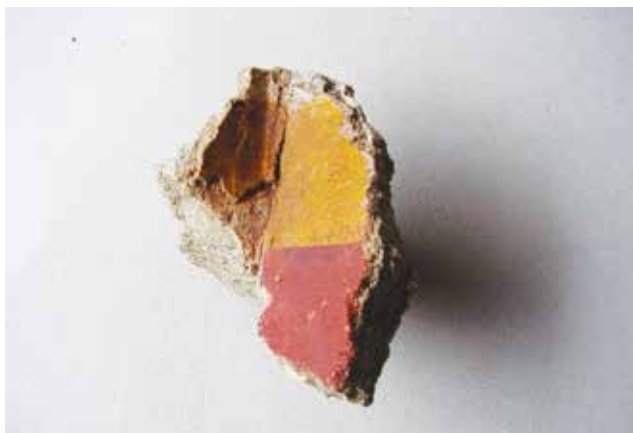
Fig. 207 Frammento di angolo di affresco. Inv. 17.46.5.

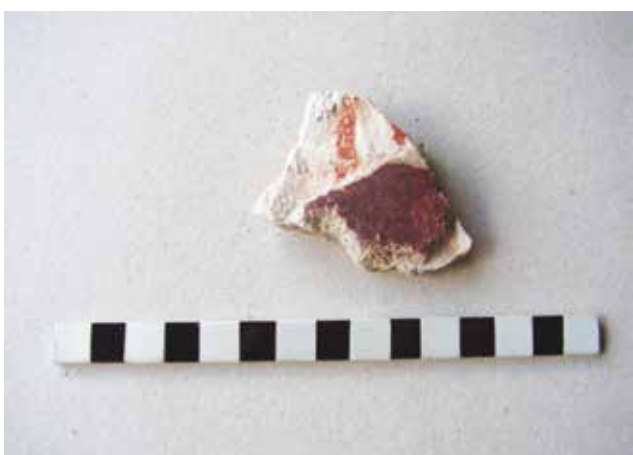
Fig. 209 Frammento con sovrapposizione di due decorazioni.

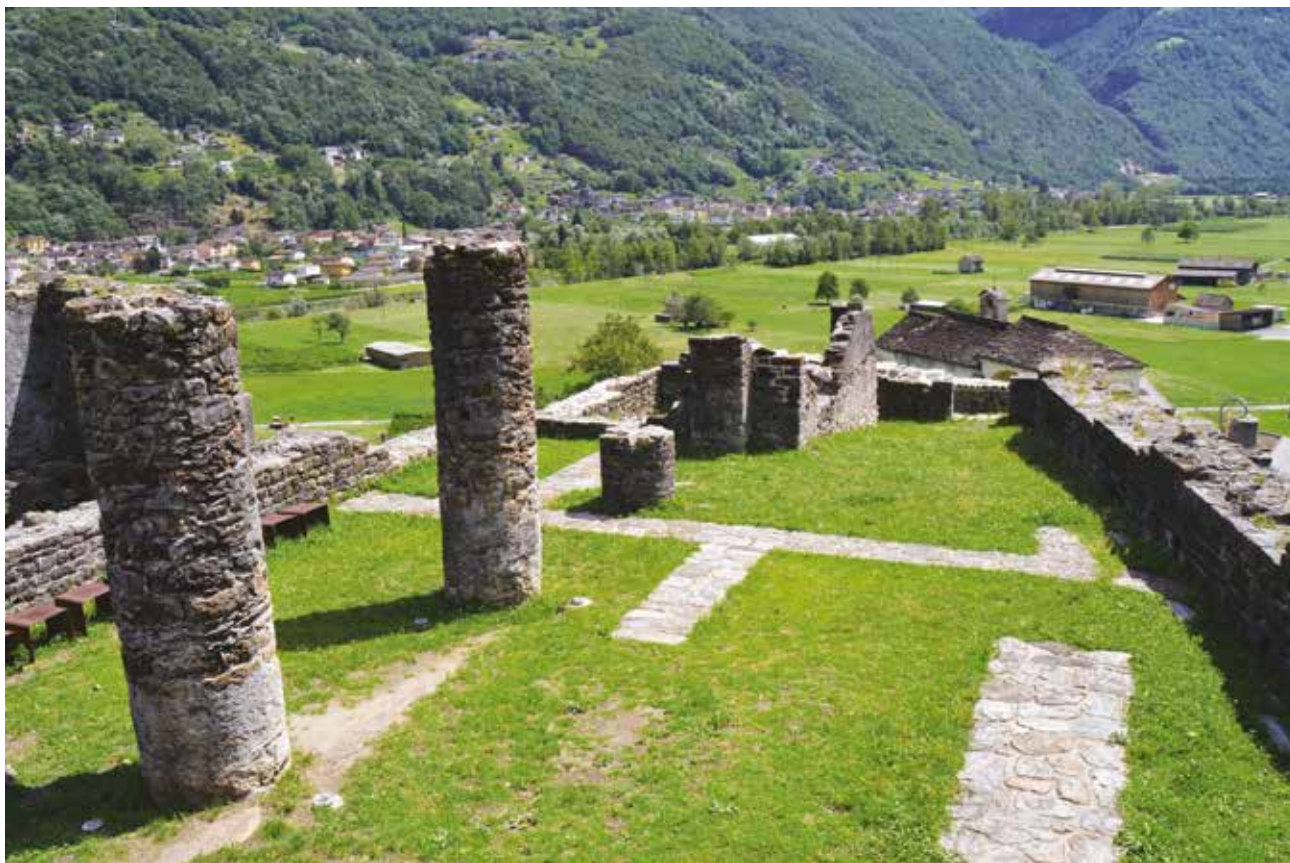
Fig. 210\_1 Il tracciato dei muri della fase I (fino al 1180) sono evidenziati dal selciato posto sulla superficie erbosa del cortile B.

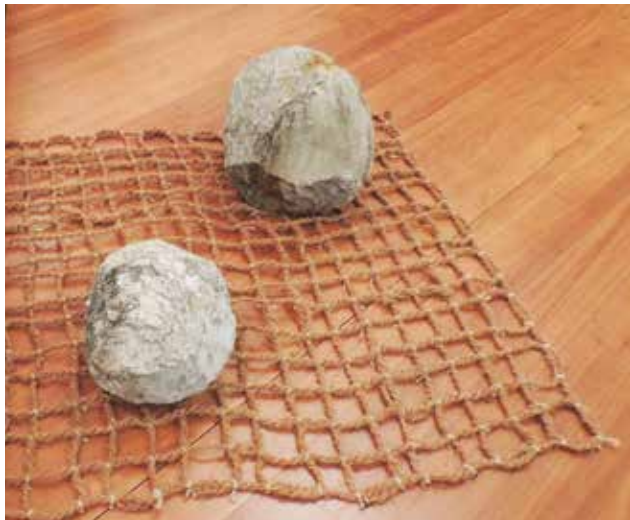
Fig. 212 Due proiettili di trabucco in pietra, entrambi dal peso di 110 kg.

In primo luogo si devono menzionare i proiettili da trabucco (fig. 212), stratigraficamente riconducibili all'assedio di Serravalle I. Essi dimostrano che il castello deve essere stato attaccato dai Milanesi, poiché intorno al 1180 solo loro erano in grado di impiegare delle catapulte (*trabucchi*) a Serravalle (vedi capp. V.9.1 e VII.4.6). Sembra inoltre evidente che nella battaglia ingaggiata presso la fortezza devono essere stati impiegati degli archi e non delle balestre, anche se nel tardo XII secolo queste armi, per quanto non fossero tecnicamente giunte a piena maturità, erano note da tempo in Occidente. Infine, la rubefazione dei resti murari del periodo I indica che dopo la conquista il castello fu dapprima incendiato e poi smantellato fino alle fondamenta.

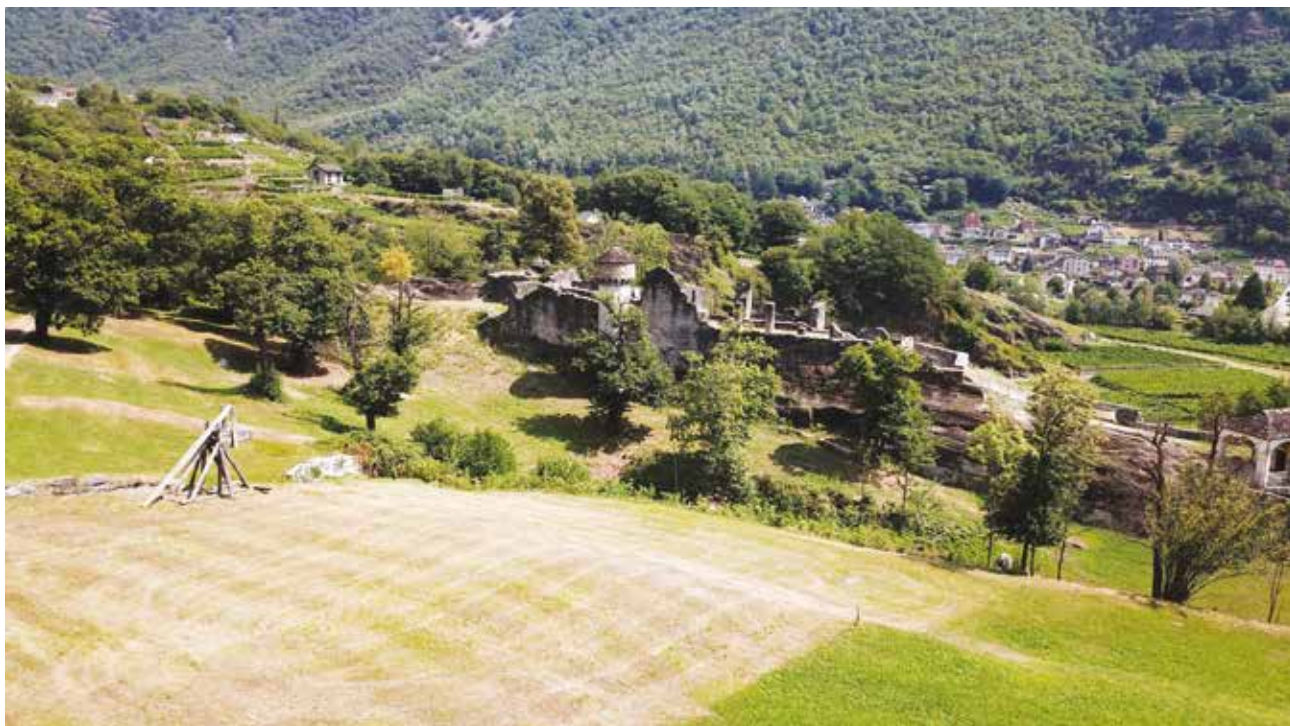
Fig. 212\_1 Riproduzione di un trabucco in posizione di tiro nella zona al di sopra del castello.

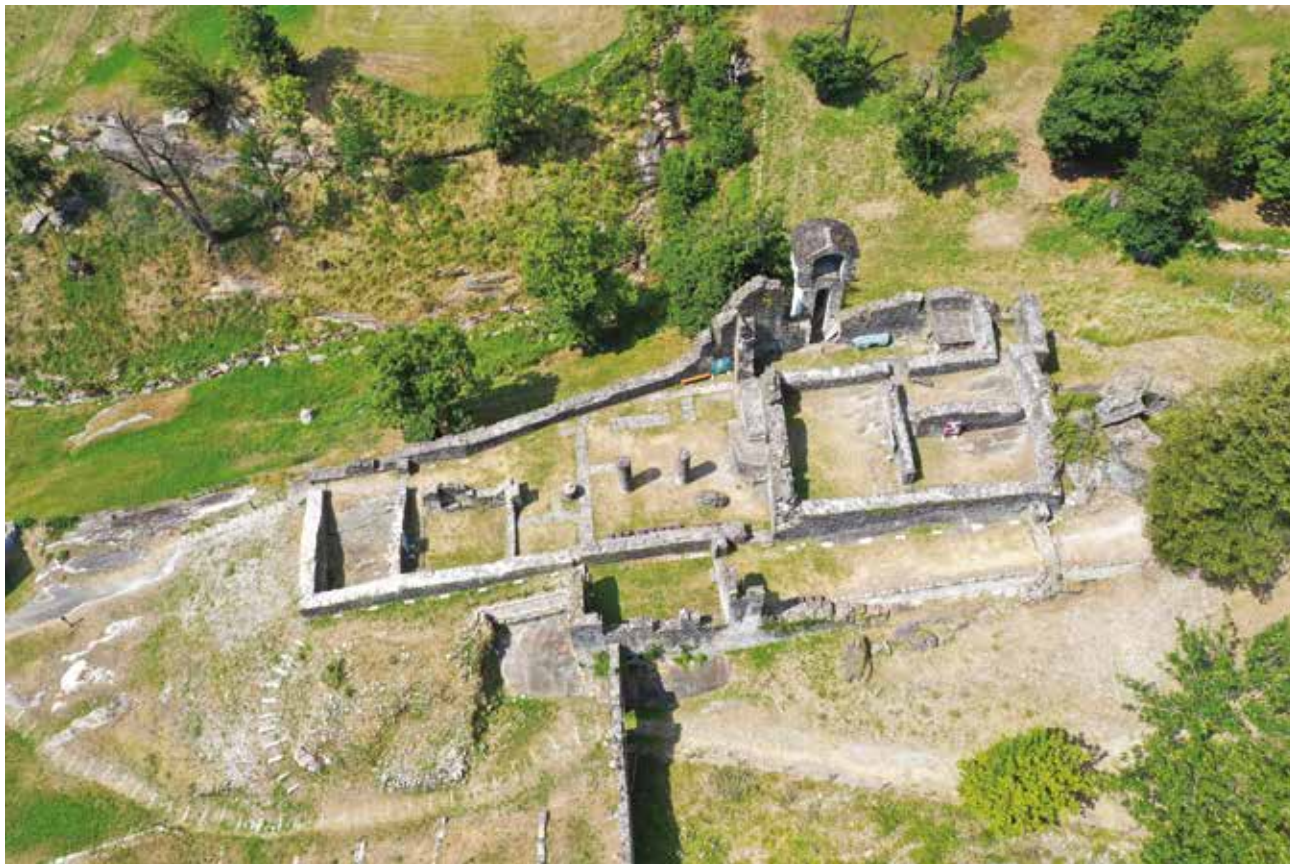
Fig. 212\_2 La rocca con i muri appartenenti alla fase II (intorno al 1230-1402).

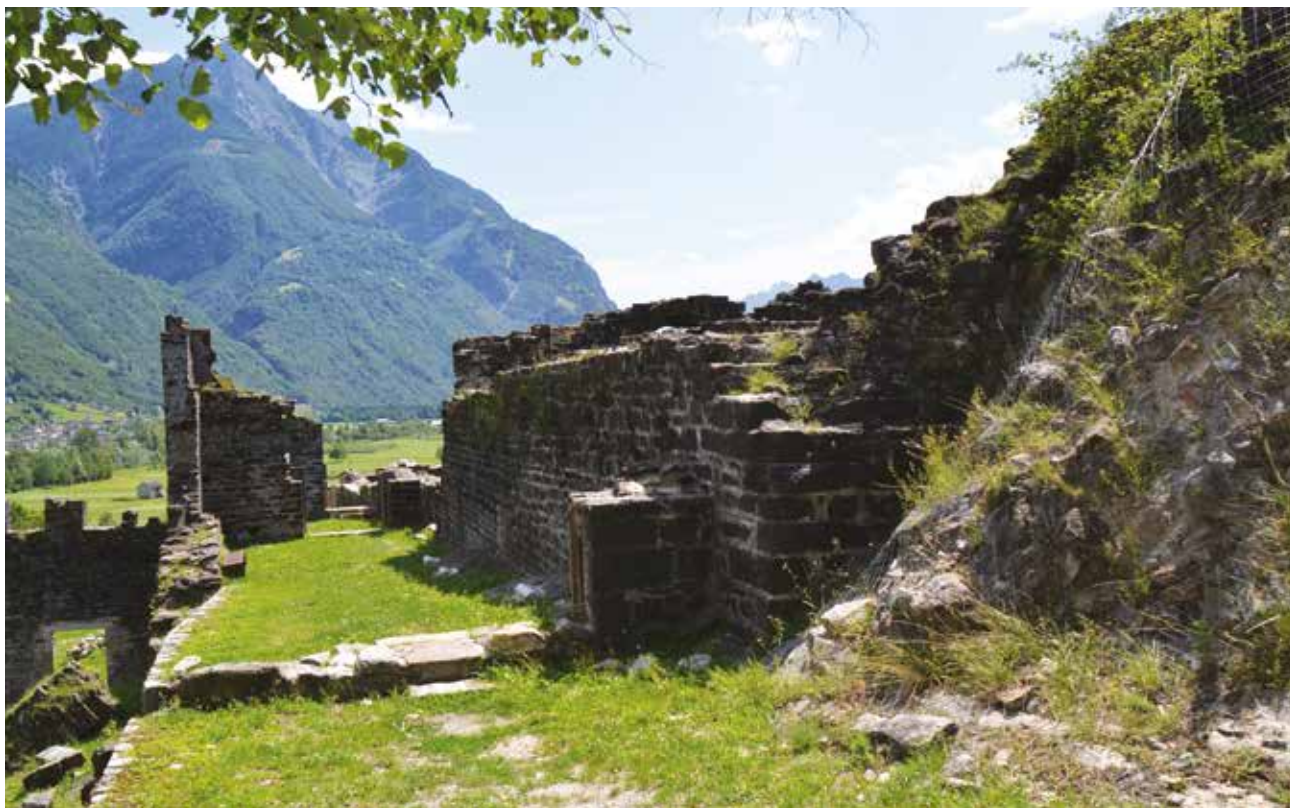
Fig. 213\_1 Ingresso da nord attraverso l'accesso fortificato M (fase II/2). In secondo piano, l'accesso fortificato D, più recente (fase II/3).

La via d'accesso alla rocca principale si presentava nella fase II/1 come una rampa, che dal terreno antistante il castello sul lato nord (settori Y, X e M) conduceva al fronte occidentale del *palatium* (M2b) e all'angolo destro dell'ingresso al castello (nel muro M9; fig. 213\_1). Dalla parte del pendio la via d'accesso era rafforzata da un muro di sostegno realizzato a secco. Il vano d'accesso in M9 si presentava nella fase II/1 come uno stretto passaggio dalla luce di ca 1,2 m. Successivamente, non prima della fase II/2, fu ampliato fino alle dimensioni odierne di ca 2,1 m (fig. 214).

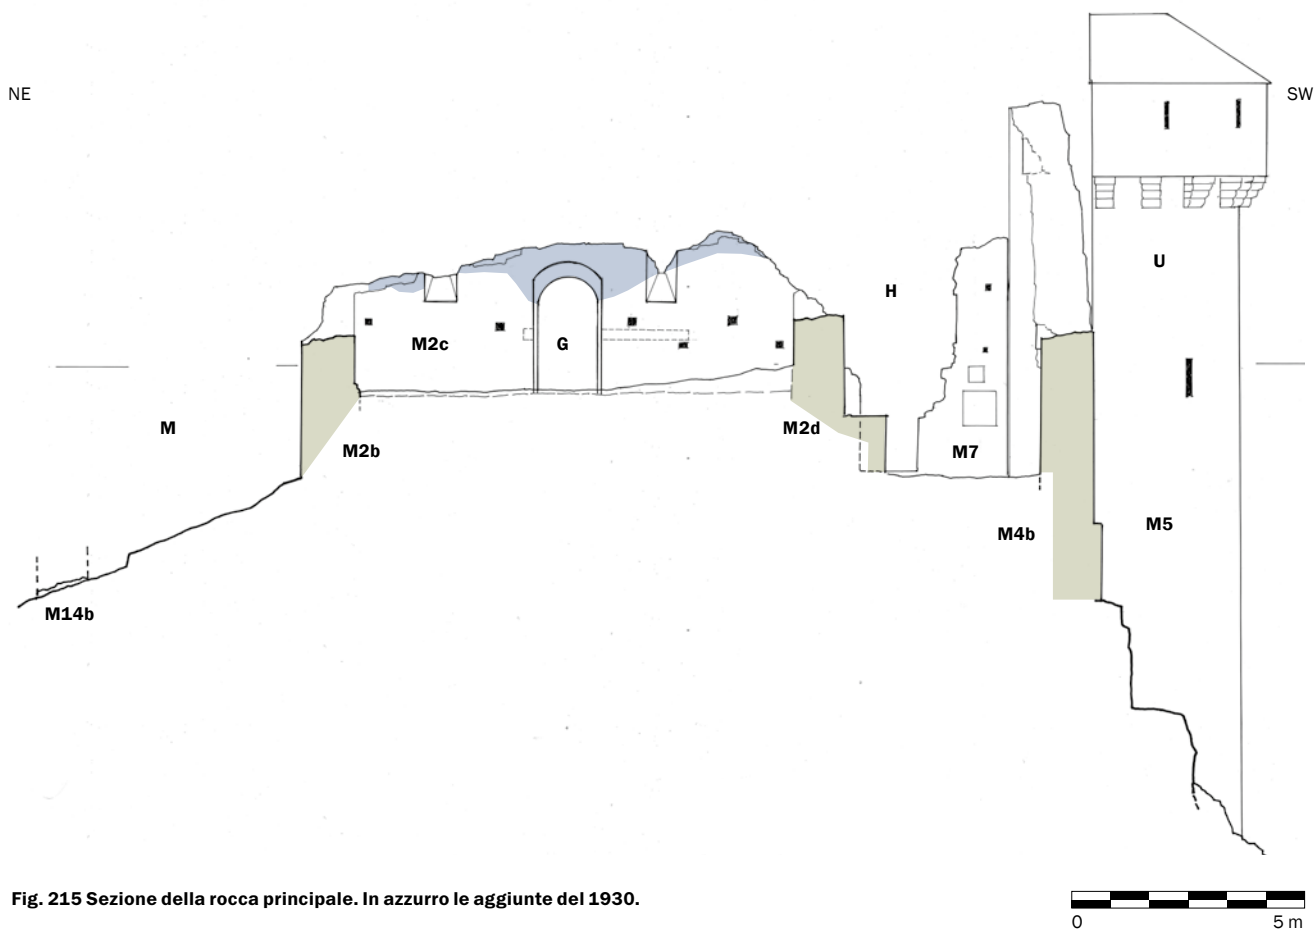
Fig. 215 Sezione della rocca principale. In azzurro le aggiunte del 1930.

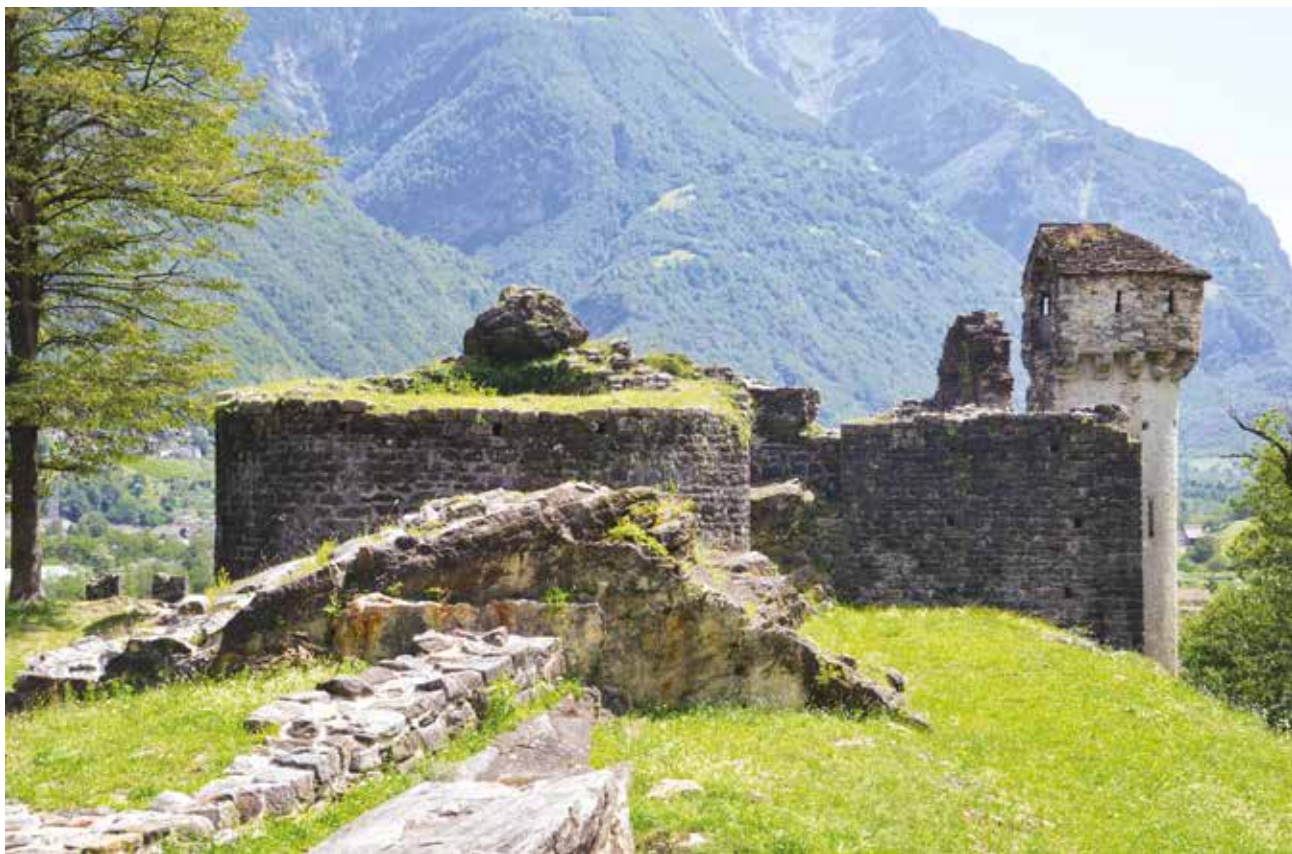
Fig. 215\_1. Veduta da nord verso la torre circolare T, situata davanti al *palatium*; a destra, la torre semicircolare del pozzo U.

Nella fase II/3, databile al periodo intorno al 1290-1300, la rocca principale subì una trasformazione fondamentale. Il castello assunse un nuovo aspetto e una massiccia implementazione fortificatoria mediante la costruzione di una possente torre circolare isolata T a nord del *palatium* (fig. 215\_1). Dalla posizione nella quale si trovarono i blocchi di muro dopo la distruzione del 1402 (vedi cap. IV.3.1 e IV.3.15) è possibile ritenere che la torre avesse un'altezza di ben 25-30 m. Intorno alla torre vi era un muro di cinta che partiva dall'angolo dell'edificio delle latrine e dalla parte orientale dell'accesso fortificato, creando a nord un angolo acuto (fig. 215\_2).

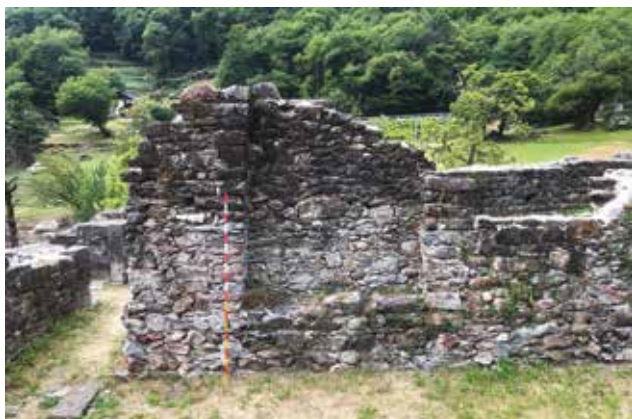
**215\_3** Locale C, muro M12a. Nicchia del camino appartenente alla fase II/4.

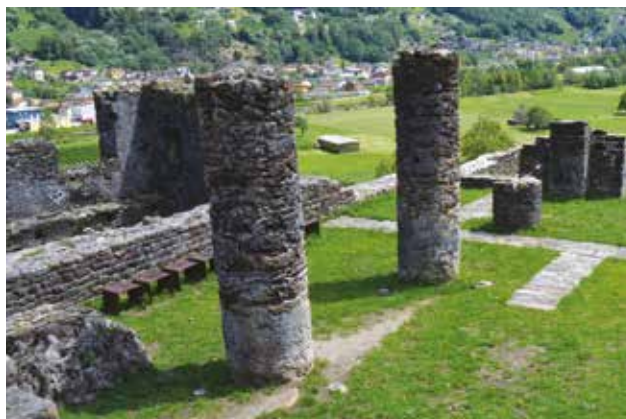
**215\_4** Cortile interno B con i pilastrì circolari in muratura risalenti alla fase II/4.

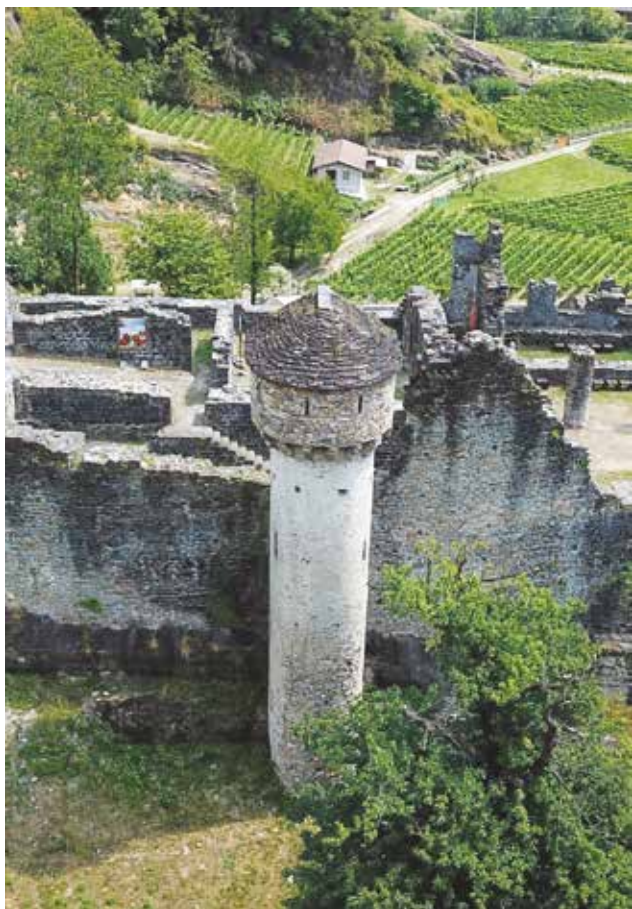
**215\_5** La torre del pozzo U con l'apparato a sporgere e il tetto in piode. Questo edificio è stato risparmiato dalla distruzione del 1402.

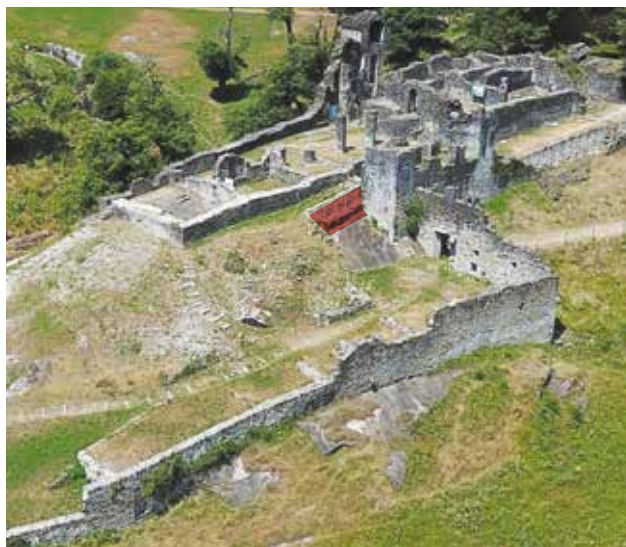
**215\_6** Durante la fase II/4 una rampa, situata nella bassa corte, conduceva verso l'accesso fortificato D attraverso il quale si poteva accedere alla rocca principale. Nell'ipotesi di ricostruzione la rampa è evidenziata.

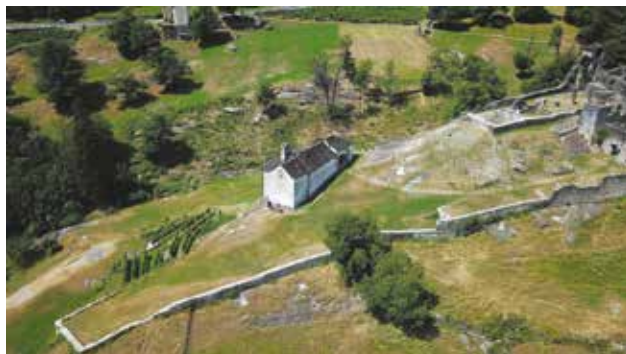
**215\_7** Nella fase II/4 l'ampia superficie della bassa corte, con la piccola chiesa di Santa Maria, viene munita di una cinta muraria.
