# Castello di Serravalle Valle di Blenio Cantone Ticino

Storia e archeologia

Schweizer Beiträge zur  
Kulturgeschichte und Archäologie  
des Mittelalters  
Band 44

a cura di  
Werner Meyer e Silvana Bezzola Rigolini  
revisione scientifica  
Ufficio dei beni culturali, Cantone Ticino

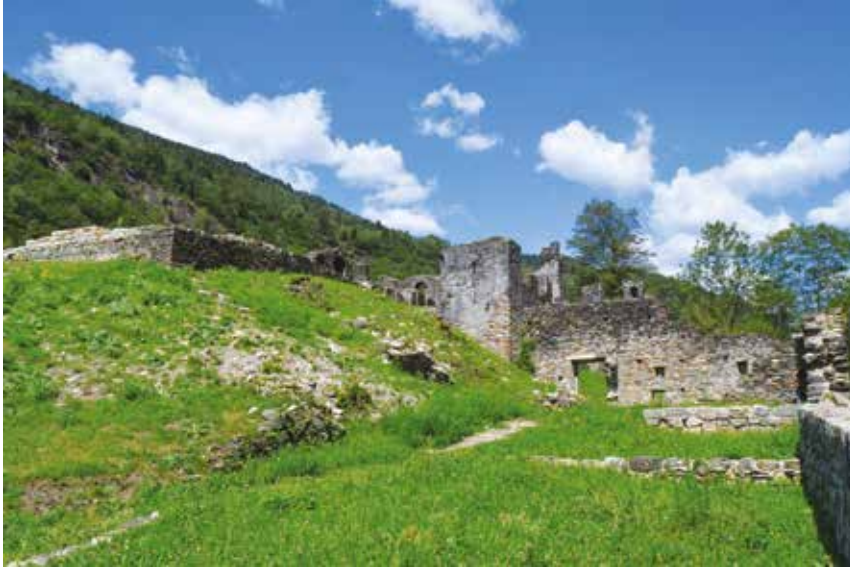
**216\_1** Bassa corte con portone d'accesso, cinta muraria con portone e stalla (a destra).

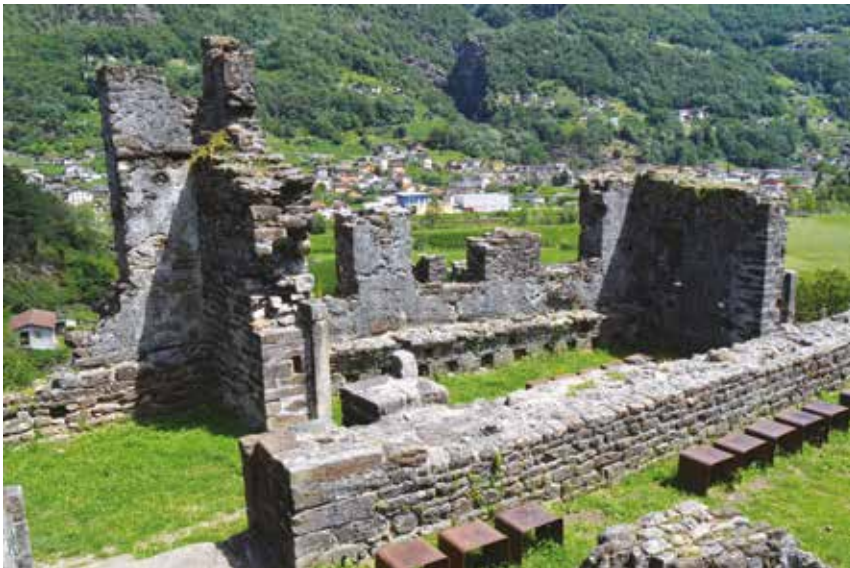
**216\_2** Accesso fortificato D con i resti della merlatura. In primo piano il muro di cinta interno M9.

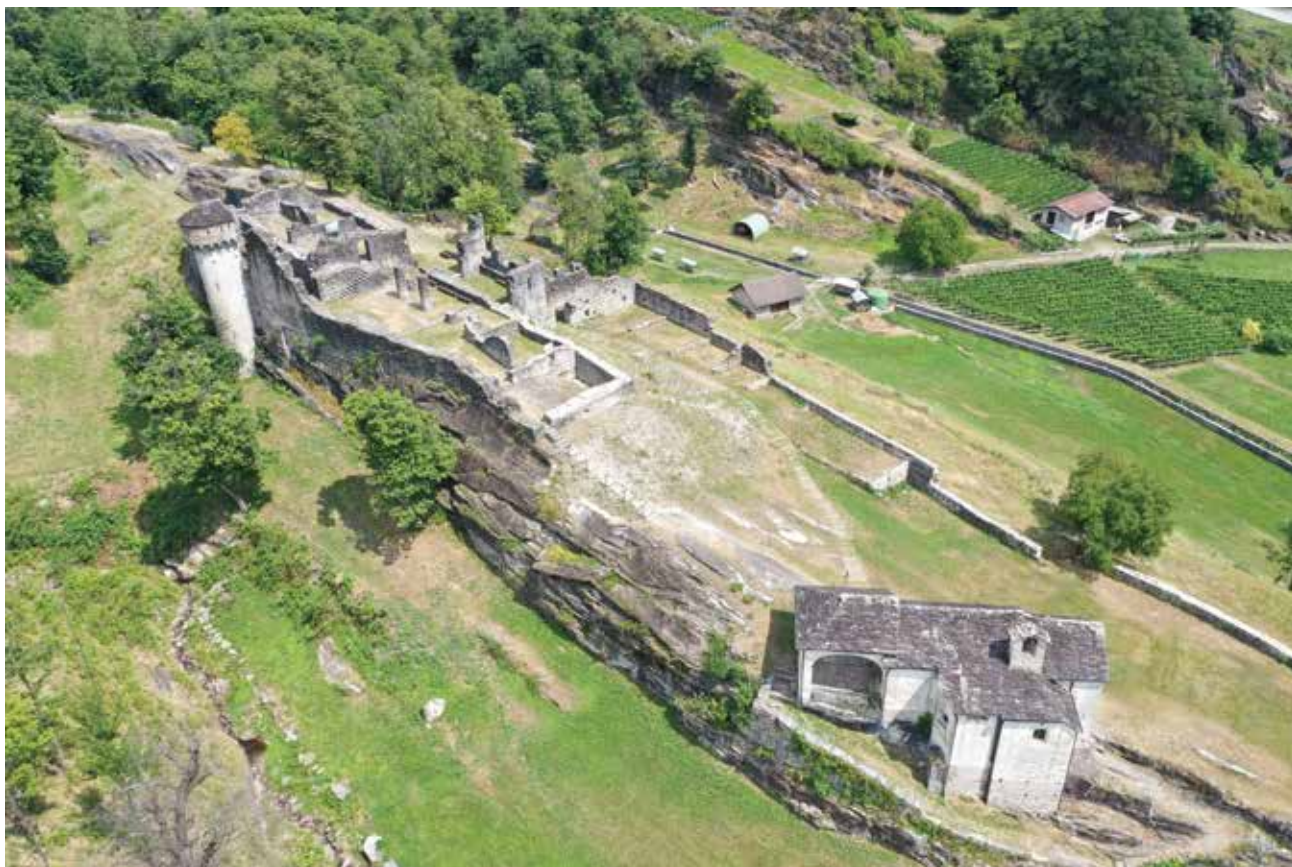
**Fig. 219\_1** Il muro di cinta della bassa corte e la chiesa sono stati risparmiati almeno in parte dalla distruzione. Nell'area situata davanti alla chiesa si tenevano le riunioni del tribunale.

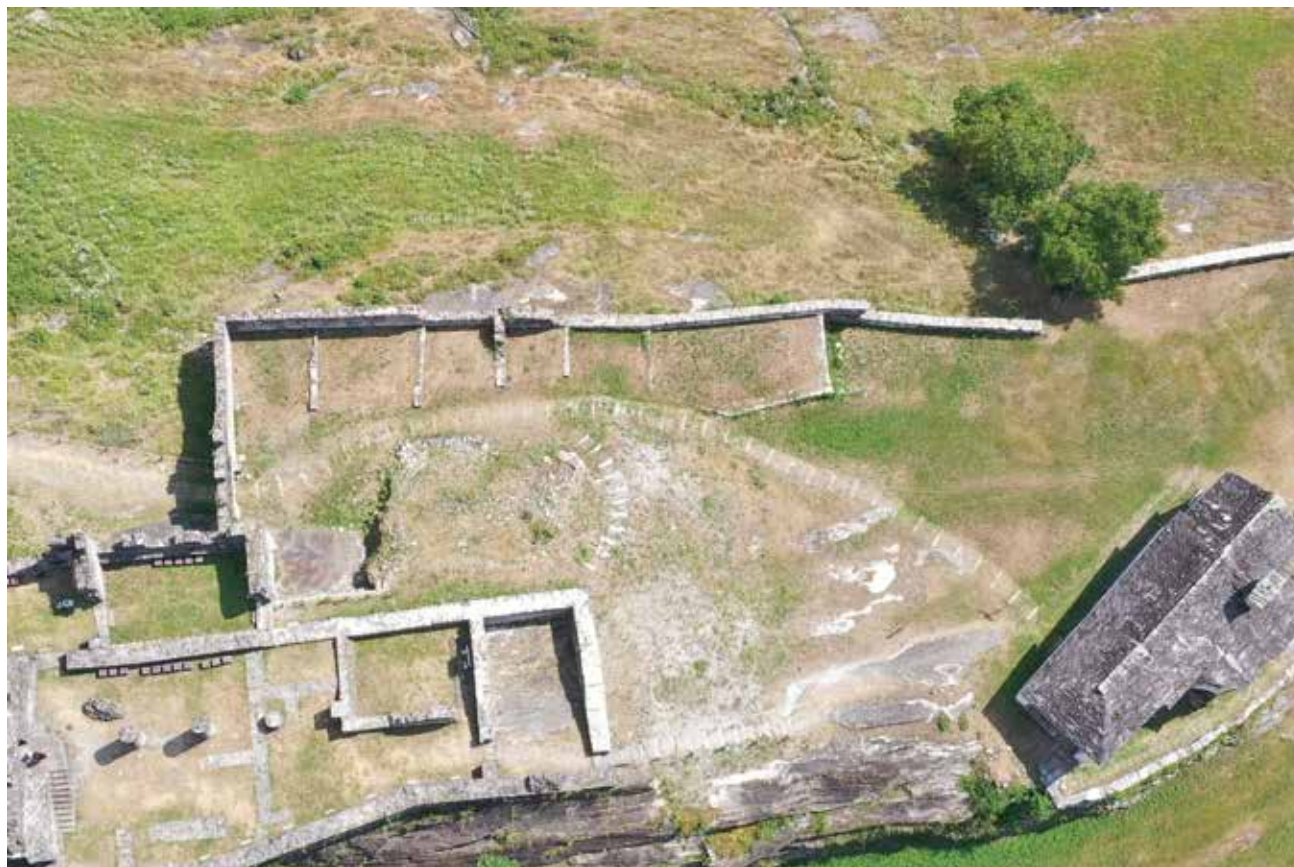
**Fig. 219\_2** La distruzione ha interessato prevalentemente la rocca. In seguito, gli edifici della bassa corte hanno ospitato degli artigiani.

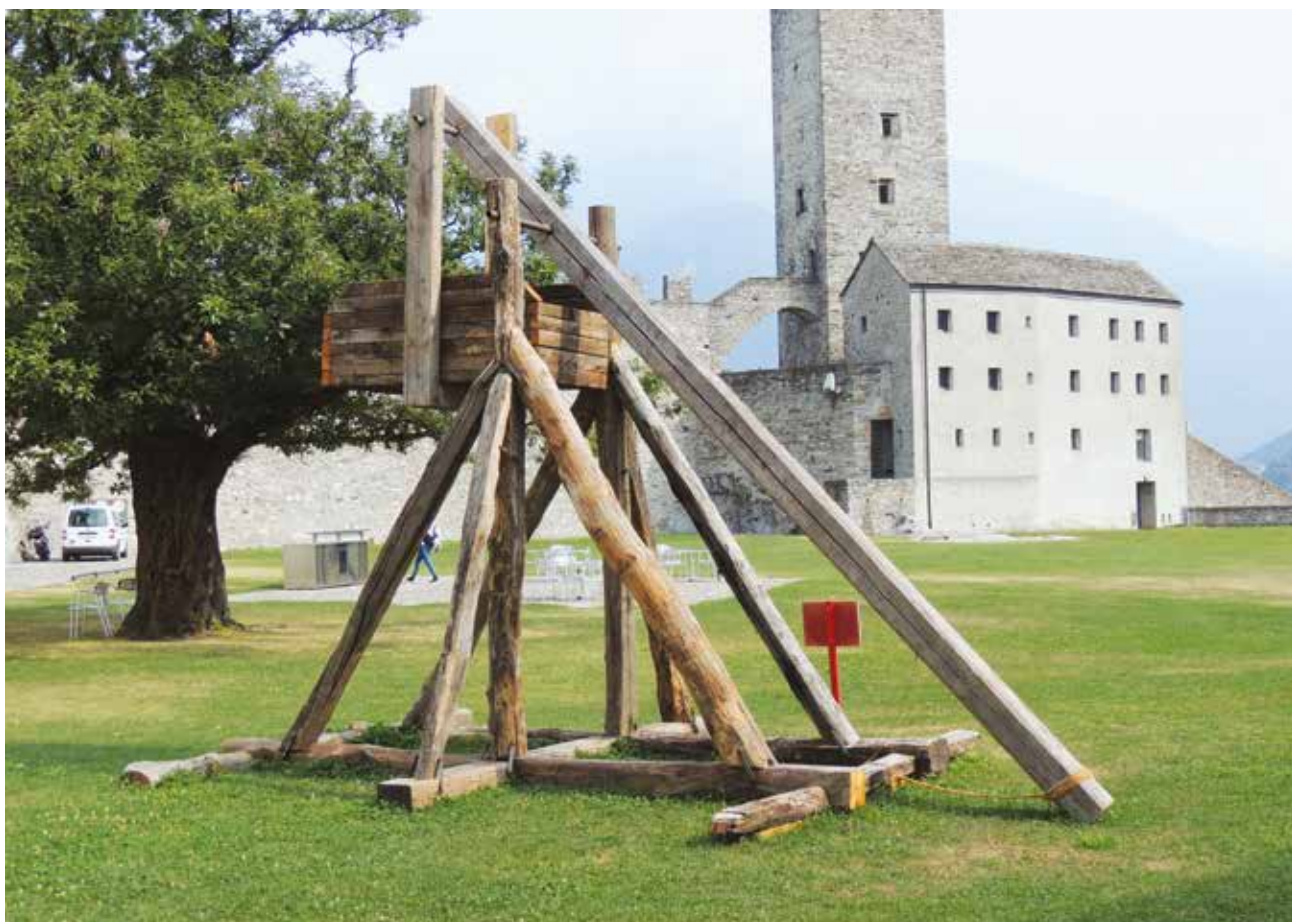
Fig. 222 Bellinzona, Castel Grande, ricostruzione di un trabucco semplice (2016).

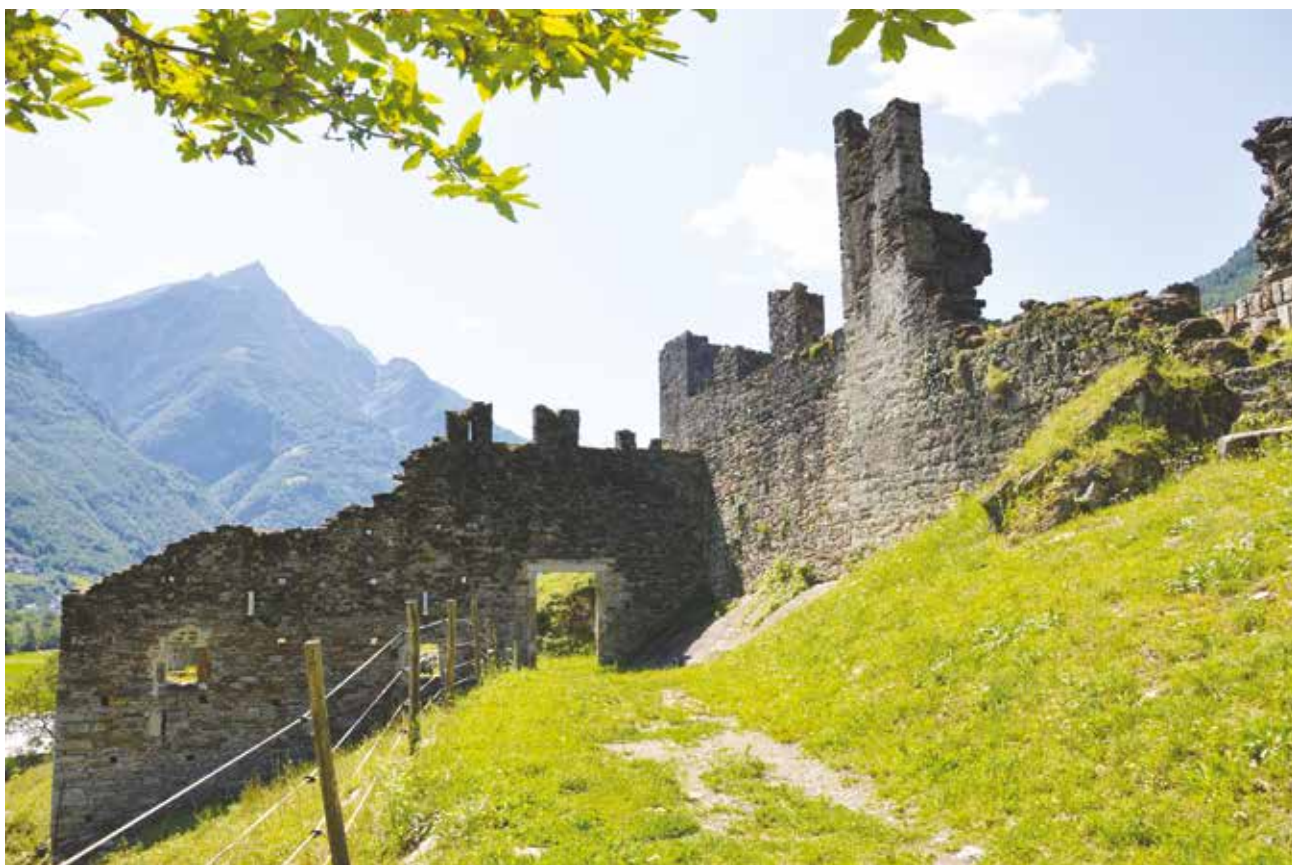
**Fig. 222\_1** La sezione nord del muro di cinta della bassa corte era dotata di una merlatura e alcuni merli erano muniti di feritoie. Attraverso il portone si accedeva alla bassa corte. A destra, l'accesso fortificato D.

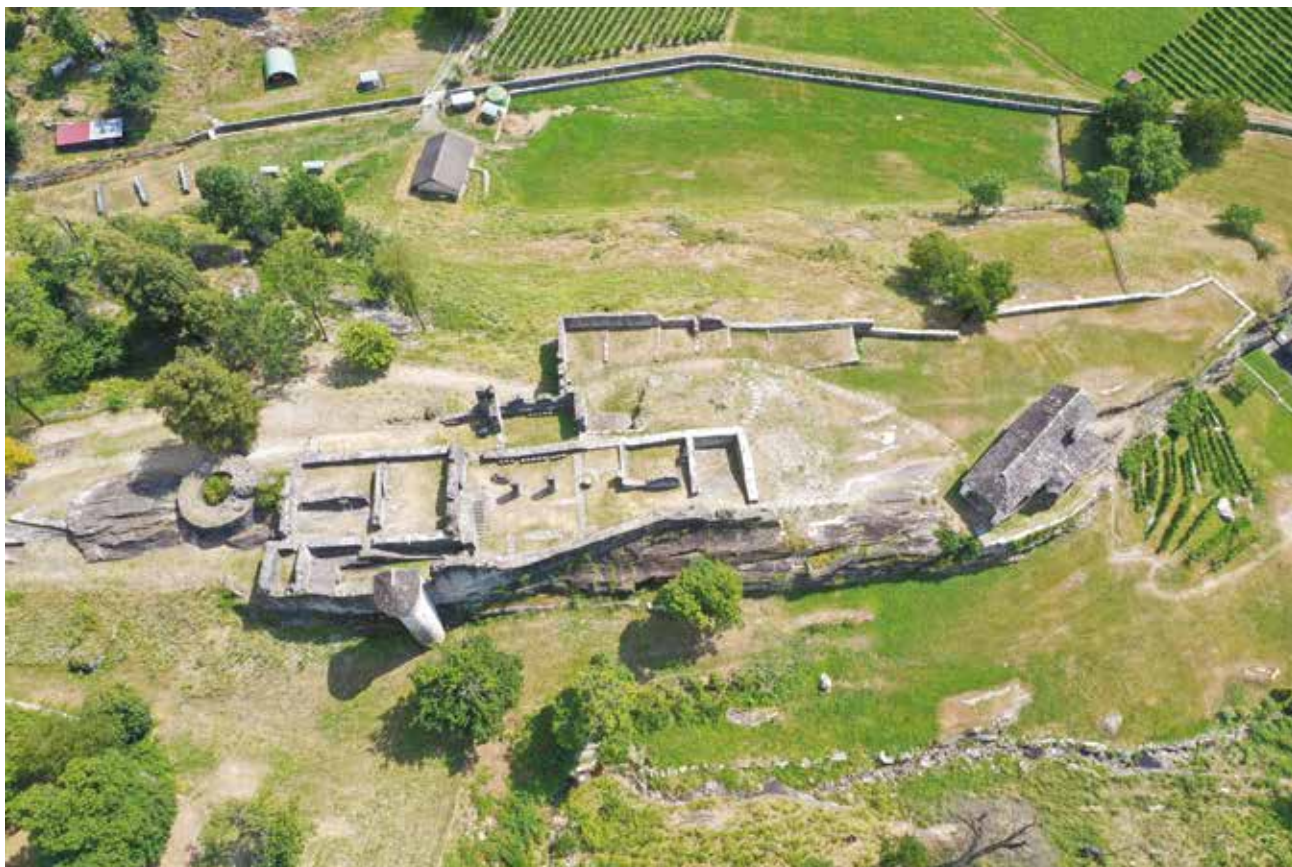
Fig. 222\_2 Del castello appartenente alla fase I (ca 900-1180) si conservano solo le fondamenta dei muri, che forniscono troppo pochi elementi attendibili per un'ipotesi ricostruttiva.

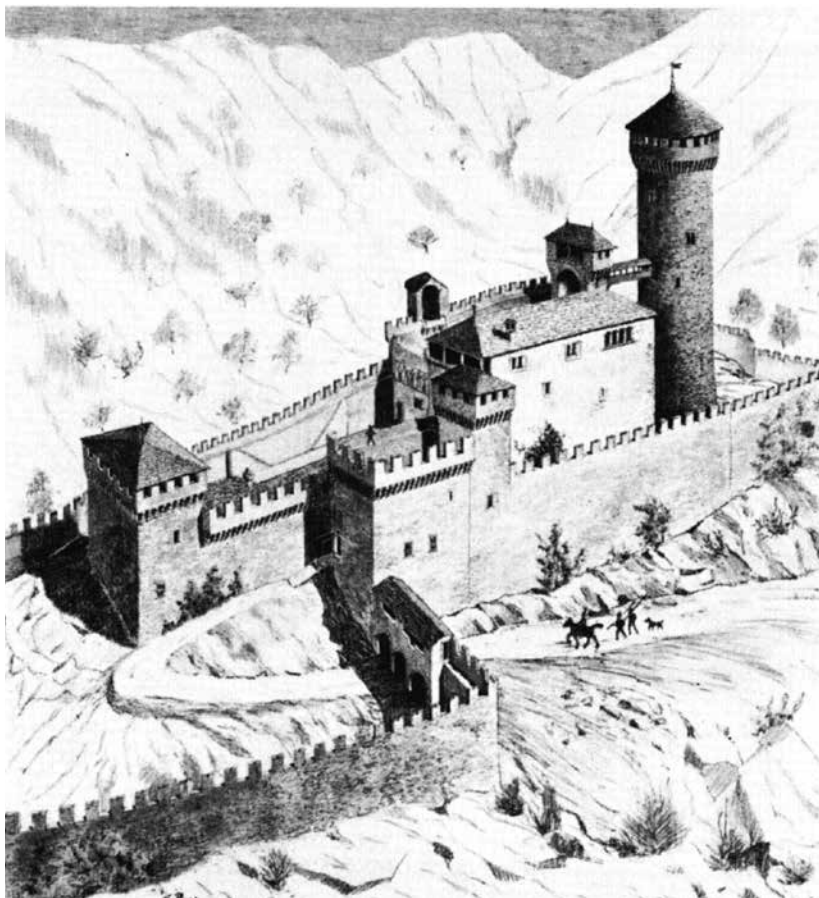
Fig. 225\_1 I lavori di sgombero del 1930 si svolsero su incarico della famiglia Orelli con lo scopo di realizzare un'ipotesi ricostruttiva. Eugen Probst pubblicò nel 1932 questa sua raffigurazione del castello, che contiene molti evidenti errori.

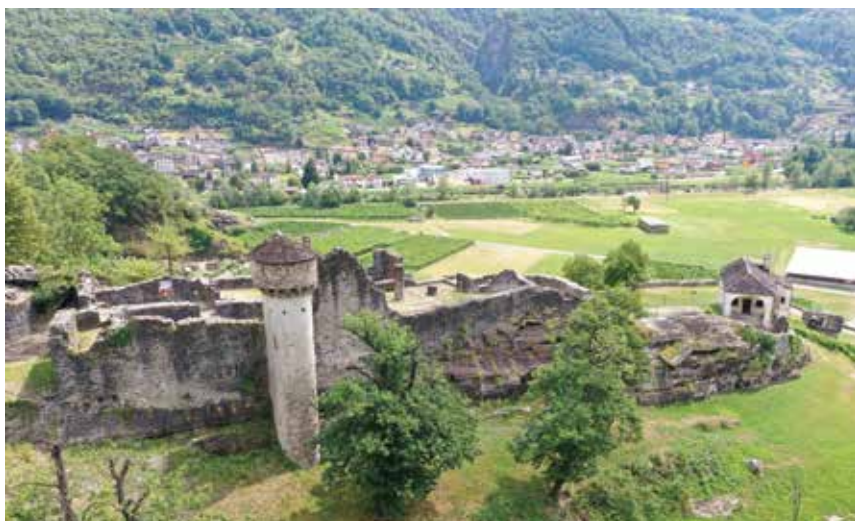
**Fig. 226\_2 Vista da ovest delle rovine del castello. Al centro, la torre del pozzo in buono stato di conservazione.**

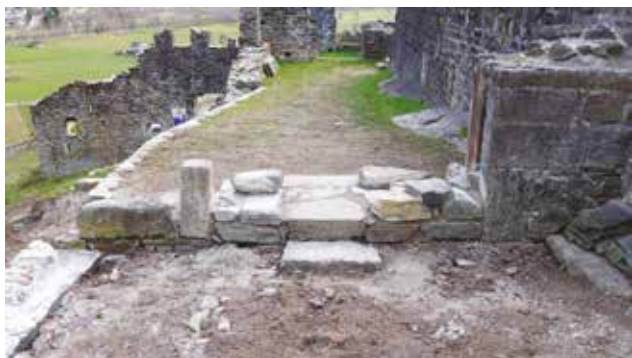
Fig. 229 Soglia di accesso da nord.

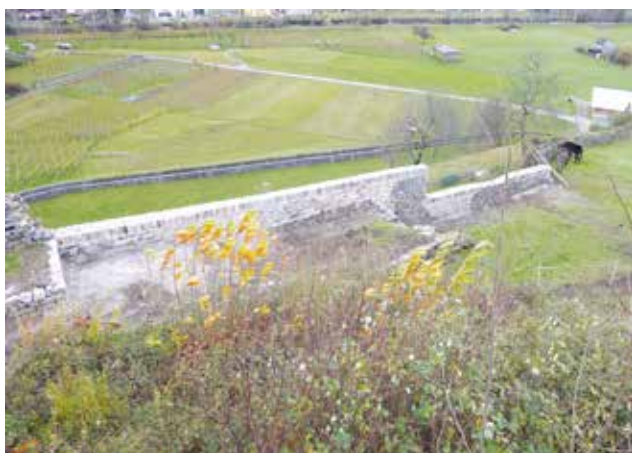
Fig. 230 Accesso da nord.

Zugang von Norden her.

La ricerca è cominciata con campagne di scavo archeologico. Sotto le macerie è emersa la soglia di una porta (fig. 229). Più giù, la traccia di un muro. E ancora la fondazione di un altro muro. Ci siamo domandati come si entrasse nel castello e cosa fossero quei muri oltre la soglia. Abbiamo immaginato gli accessi risalenti a due epoche successive. Le tracce di due muri ci raccontano come si entrava (fig. 230).

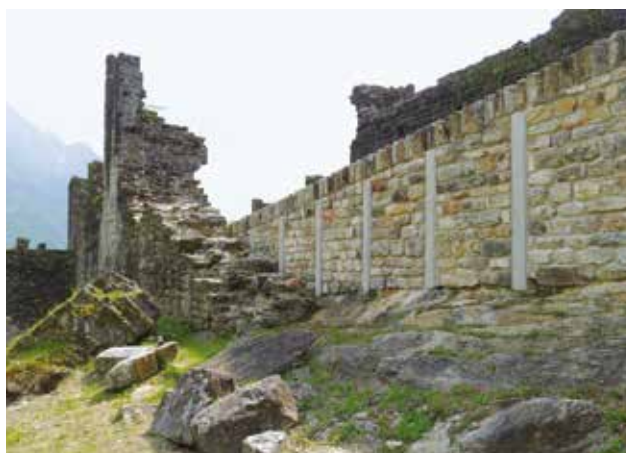
Fig. 231 Bassa corte, cinta esterna orientale.

Vorburg, östlicher Ringmauerabschnitt.

storia che l'abbattimento del castello aveva portato con sé (fig. 231). Sassi abilmente squadrate e reperti nascosti sotto le macerie parlano ancora di abilità artigianali. L'esperienza tra le mura ha mostrato i colori e i profumi, le trame e i materiali del linguaggio del progetto: la roccia della montagna, la pietra lavorata a spacco e il castagno della selva.

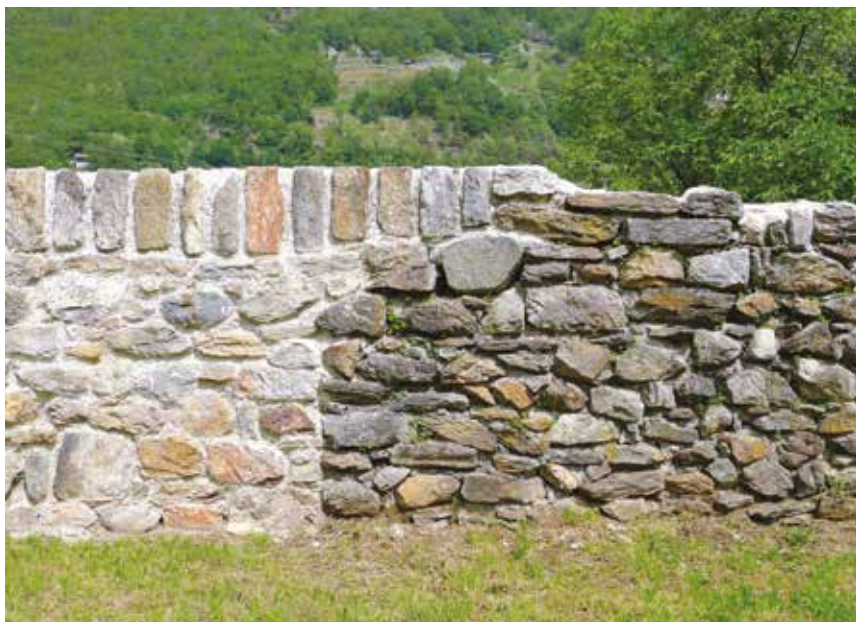
Fig. 234 Consolidamento delle murature originarie e integrazioni moderne.

Sicherung des originalen Mauerwerkes und moderne Ergänzungen.

secondariamente militare della rocca. La pietra, il materiale con cui è stato costruito il castello, il materiale con cui il castello deve essere integrato e conservato. (fig. 234)

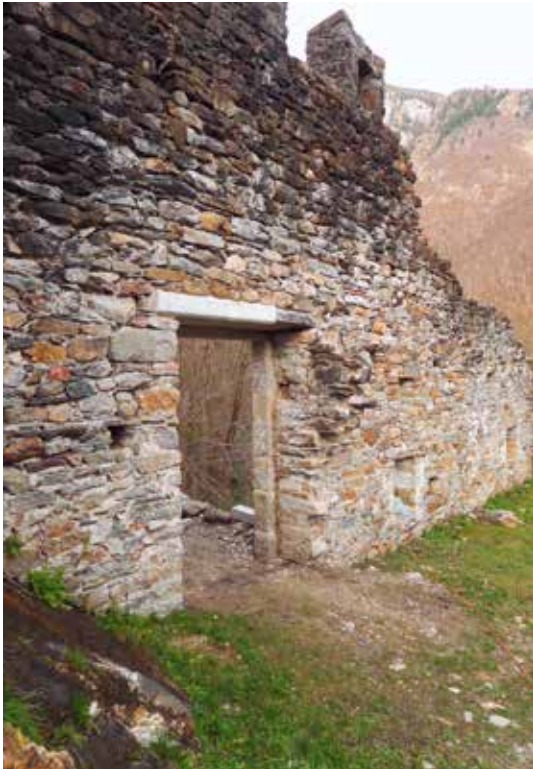
Fig. 235 Integrazione di un'architrave.

Einfügen eines Sturzes.

1: rilievo stato di conservazione. 2: risultato complessivo. 3: schema della rimozione di alcuni elementi instabili. 4: schema di integrazione di nuovi elementi: architrave (inserimento di un elemento prefabbricato in cemento); spalle (integrazione degli elementi in sasso mancanti).

Aufriss der Toröffnung.

1: Aufnahme des Gesamtzustandes vor den baulichen Massnahmen. 2: Zustand nach der Konservierung.  
3: Zustand nach der Entfernung von einzelnen, instabil gewordenen Bauelementen. 4: Darstellung der neu eingebauten Bauelementen: Sturz (Einfügung eines aus Zement vorgefertigten Sturzes); Widerlager (Einfügung der fehlenden Bauelementen aus Naturstein).

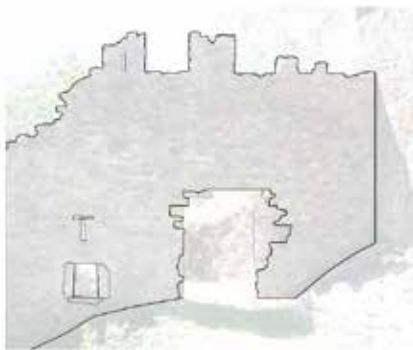
Fig. 236 Prospetto portale.

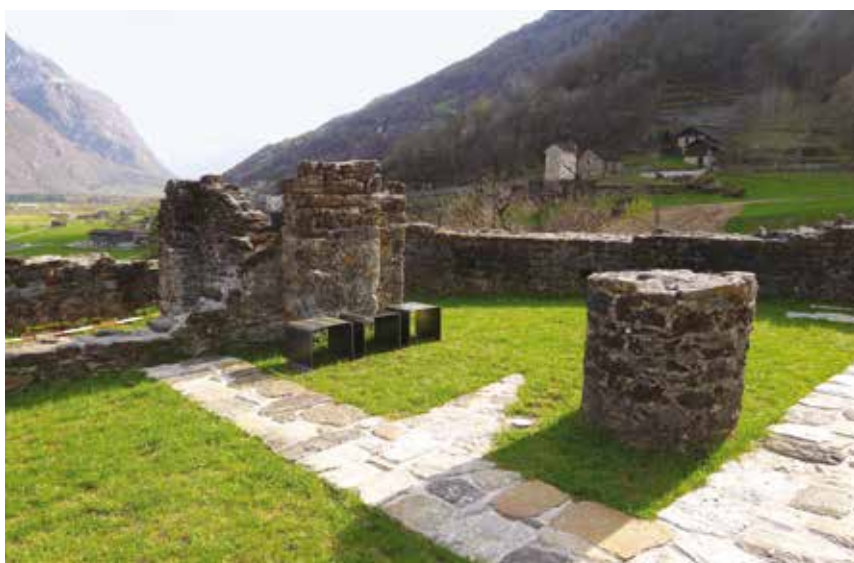
**Fig. 238 Indicazione di ritrovamenti murari del primo castello nella pavimentazione.**

**Im Vordergrund die auf dem Boden markierten Fundamentresten der ersten Burg.**

L'inizio di tutto: il livello archeologico. Nel cortile interno si palesa l'esposizione didattica delle tracce archeologiche rinvenute sulla spalla rocciosa della montagna, che suggeriscono la planimetria di una o forse due fortificazioni precedenti che hanno il potere di proporre una lettura ma lasciano soprattutto libertà alla curiosità del visitatore e di chi ci seguirà (figg. 237-239).

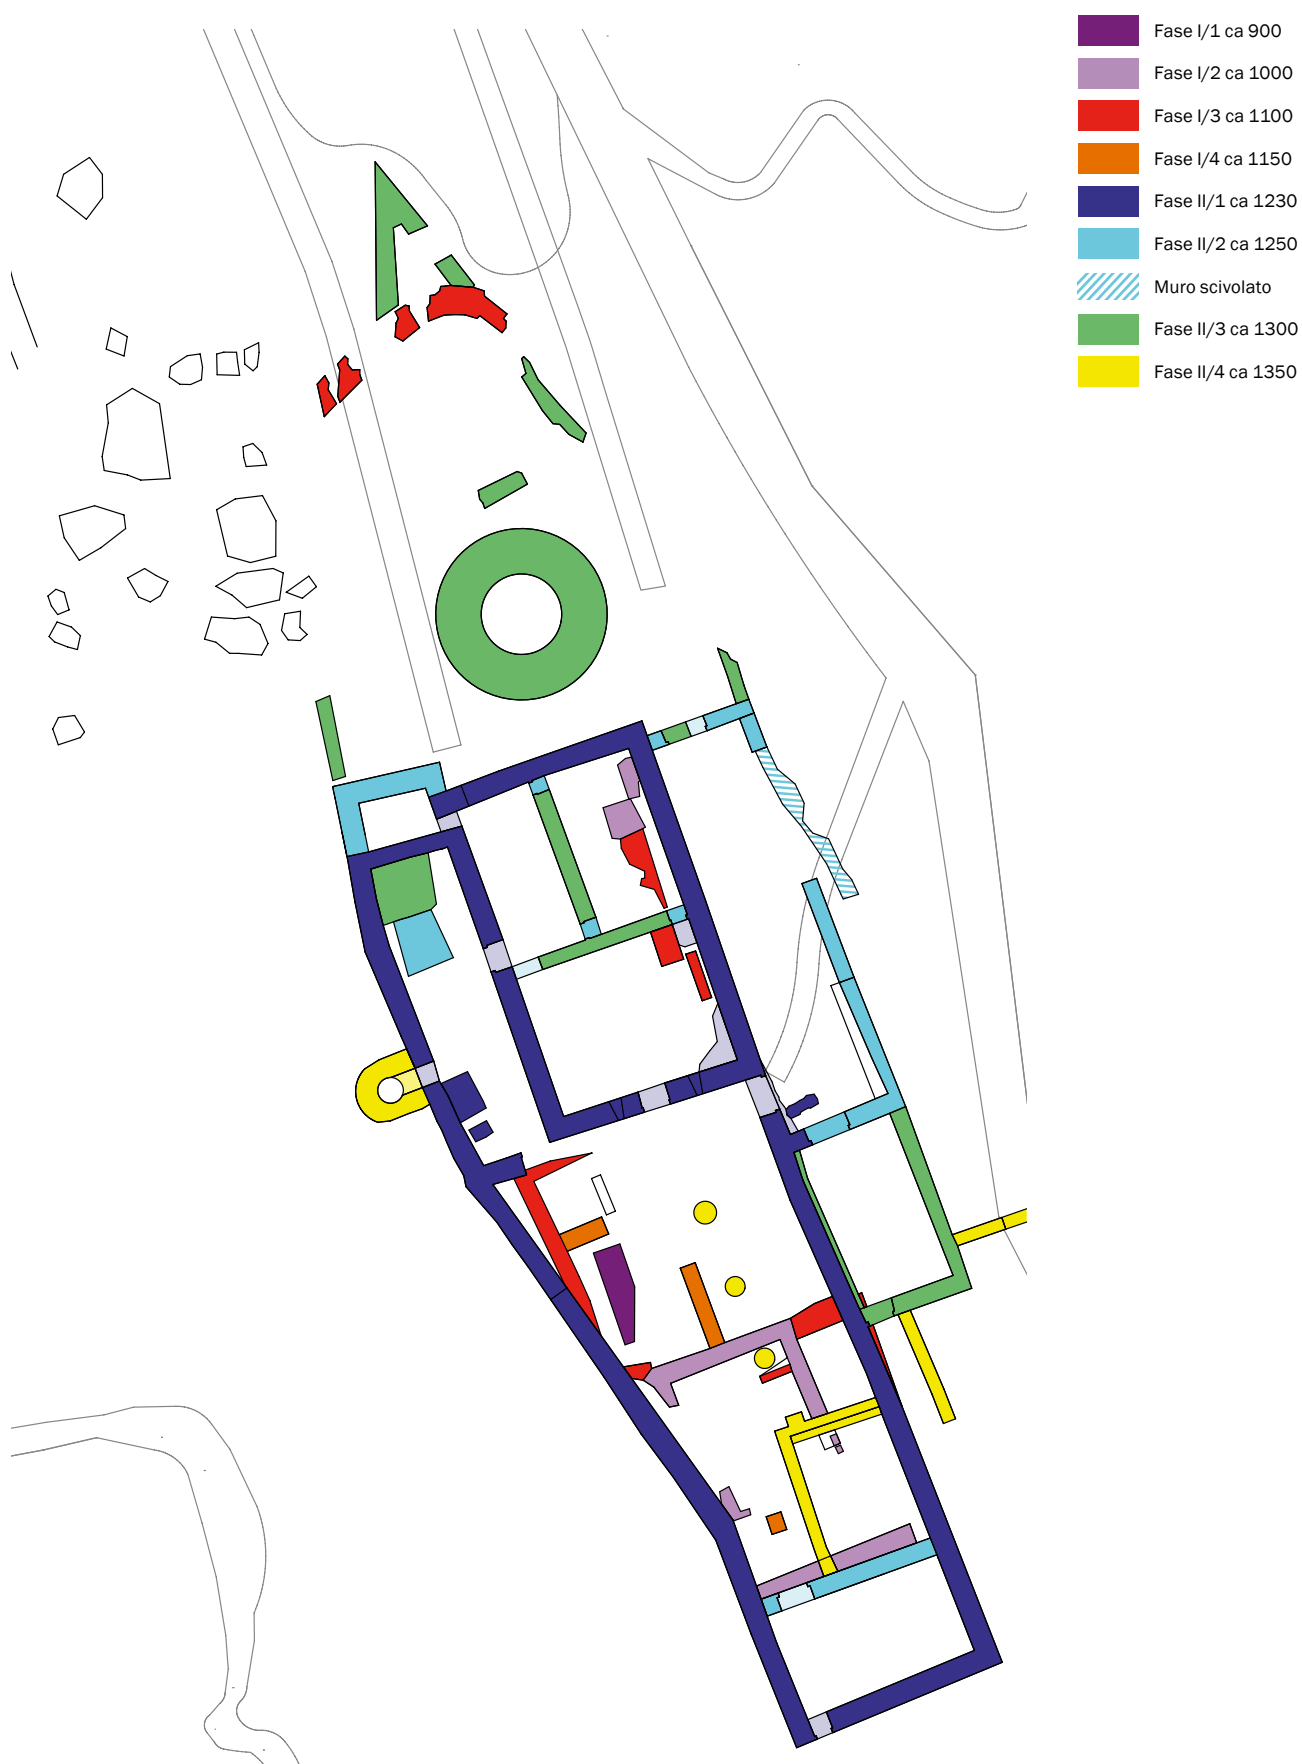
Fig. 240 Pianta generale con tutte le fasi costruttive dei periodi I e II. Nicola Castelletti, Silvana Bezzola Rigolini, Claudio Lucchini, 2023.
