# **La peste du zinc en milieu patrimonial**

## **Caractérisation des alliages de zinc et étude de cas au Musée National de l'Automobile de Mulhouse**

Bachelor of Arts HES-SO en Conservation  
Objets scientifiques, techniques et horlogers

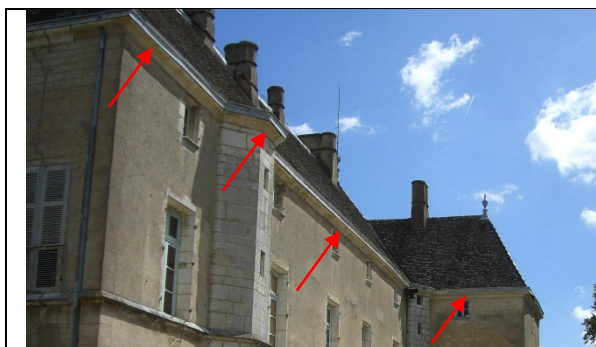
*Fig. 3 : gouttière de toit du château de Germolle (XIX-XX<sup>ème</sup> siècle) © Christian Degrigny, 2022*

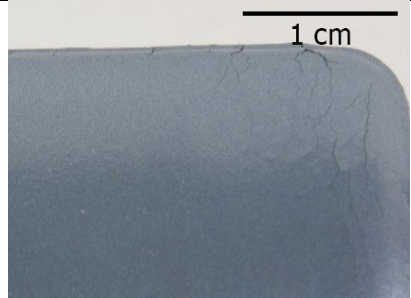
| © Lionel Riva, HE-Arc, 2022 | © Lionel Riva, HE-Arc, 2022 | © Lionel Riva, HE-Arc, 2022 |
|---|---|---|
| Déformation légère | Déformation avancée | Déformation totale |

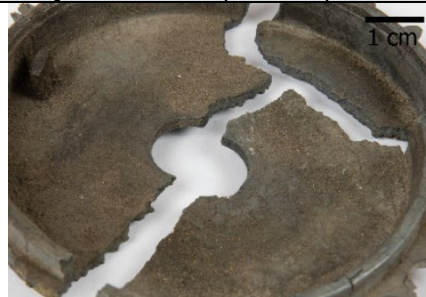
| © Lionel Riva, HE-Arc, 2022 | © Lionel Riva, HE-Arc, 2022 | © Lionel Riva, HE-Arc, 2022 |
|---|---|---|
| Objet en cassé en plusieurs parties | Lacunes | Microfragments |

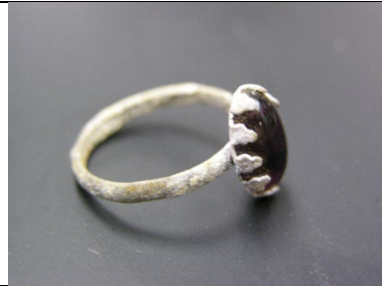
| <i>Fig. 17 : bague inuit de fouille archéologique en zinc<br/>© alaskawhitestuffid.com</i> | <i>Fig. 18 : tôle galvanisée corrodée<br/>© steelfabservice.com</i> | <i>Fig. 19 : fine couche de produits de corrosion blancs sur alliage Zn-Sn-Cu-Al<br/>© Lionel Riva, HE-Arc, 2022</i> |

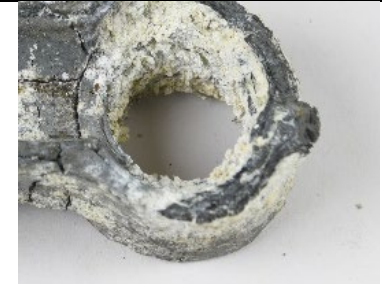
| <i>Fig. 20 : cconcrétions de produits de corrosion blancs sur alliage complexe à base de zinc © Lionel Riva, HE-Arc, 2022</i> | <i>Fig. 21 : alliage Zn-Al (4%) – Cu ( 3%) – Mg ( 0,1%) contenant 0,085% de Pb+Cd ainsi que 0,01% de Sn<br/>© Curts, 1930, p. 615</i> | <i>Fig. 22 : klaxon de Fiat 509 du MNAM en laiton atteint de la crique saisonnière © Lionel Riva, HE-Arc, 2022</i> |

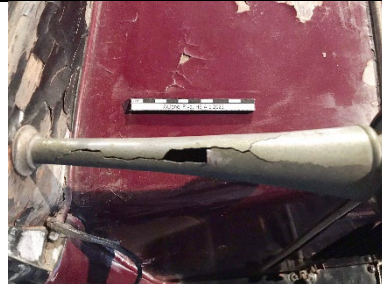
Finalement, il faut être attentif lors du diagnostic des altérations quand on observe des fissures sur des objets chromés ou nickelés, à ne pas confondre la peste du zinc avec la crique saisonnière qui affecte les laitons. En effet, lorsque cet alliage est soumis à des contraintes mécaniques d'utilisation ou de mise en forme, des microfissures se forment rendent l'ensemble très sensible à la pollution atmosphérique. Cela résulte, comme pour la peste du zinc, en la formation de fissures et de déformations (*fig. 22*).

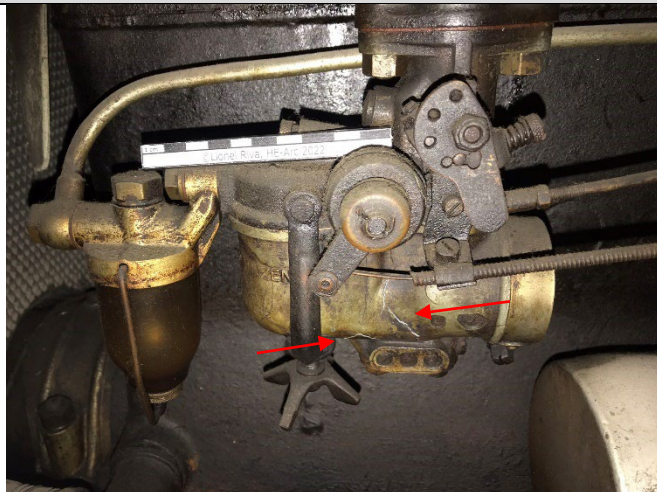
Fig. 1 : peste du zinc sur carburateur Fiat 509

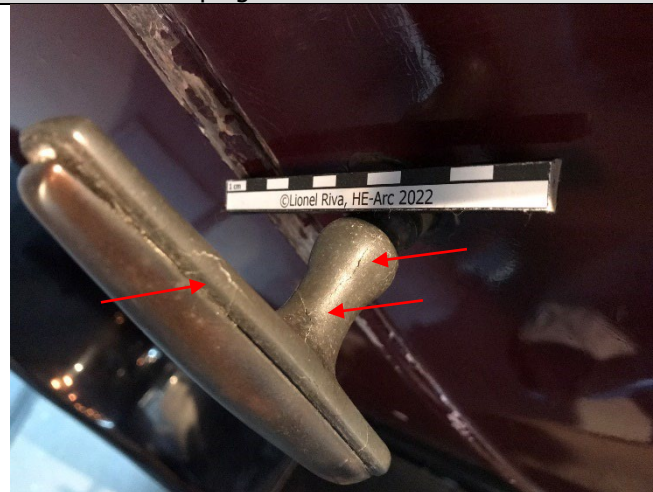
Fig. 2 : peste du zinc sur poignées extérieures Fiat 509

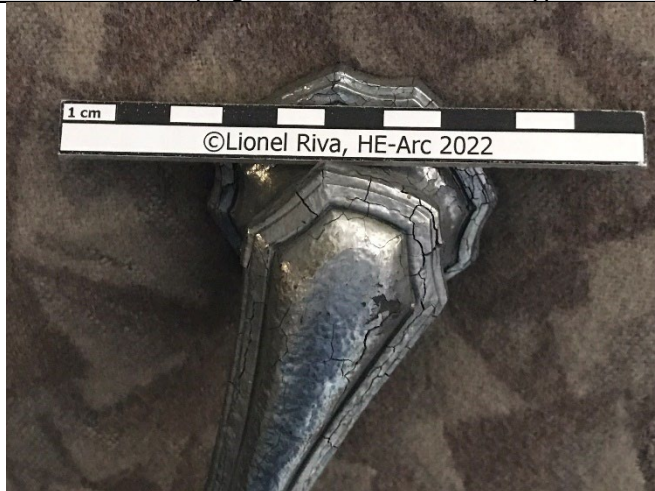
Fig. 3 : Peste du zinc sur poignées intérieures Ballot Type RH3

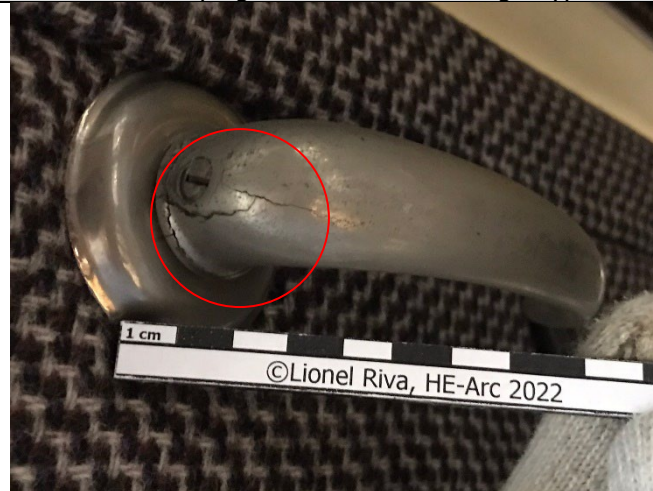
Fig. 4 : Peste du zinc sur poignées intérieures Delage Type D6-11

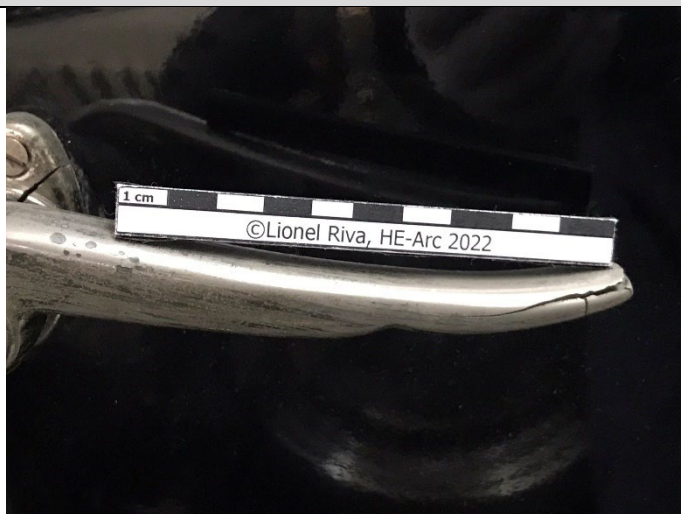
| Date | Marque | Carrosserie | Modèle | Pièces concernées |
|---|---|---|---|---|
| 1934 | Bugatti | Berline | Type 46S | Poignées extérieures ( <i>annexes : fig. 5, p.XX</i> ), garniture d'élément de tableau de bord ( <i>annexes : fig. 6, p.XX</i> ) |

Fig. 5 : Peste du zinc sur poignées extérieures Bugatti Type 46S

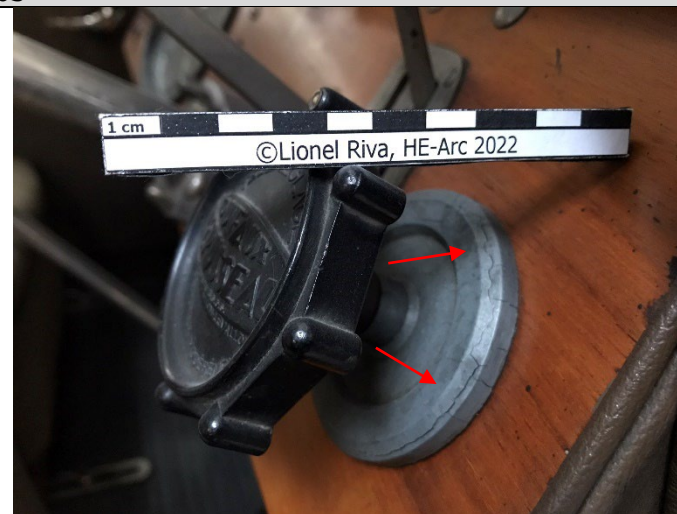
Fig. 6 : Peste du zinc sur garniture d'élément de tableau de bord Bugatti Type 46S

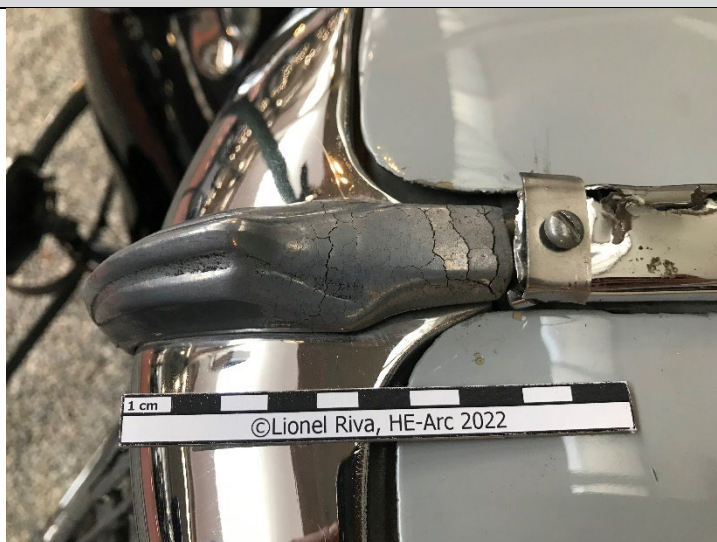
| Date | Marque | Carrosserie | Modèle | Pièces concernées |
|---|---|---|---|---|
| 1934 | Citroën | Berline | 7A | Garniture de radiateur ( <i>annexes : fig. 7, p.XX</i> ) |

Fig. 7 : Peste du zinc sur garniture de radiateur Citroën 7A

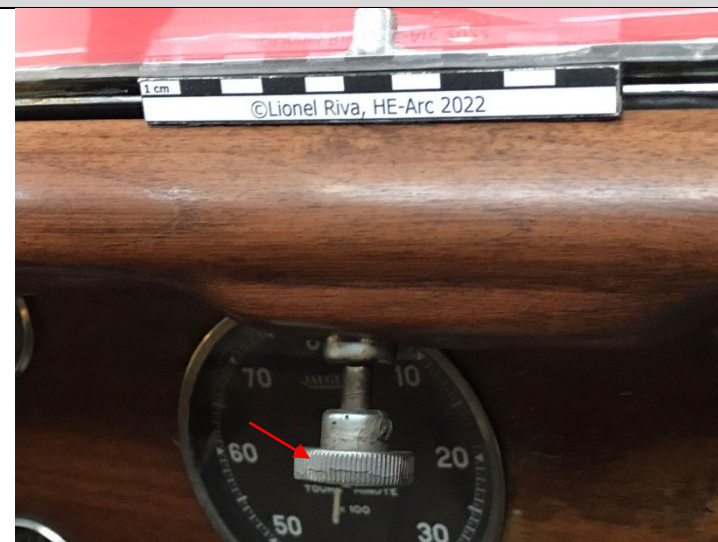
| Date | Marque | Carrosserie | Modèle | Pièces concernées |
|---|---|---|---|---|
| 1938 | Bugatti | Berline | Type 57C | Commandes de tableau de bord ( <i>annexes : fig. 8, p.XX</i> ), poignées de capot ( <i>annexes : fig. 9, p.XX</i> ) |

Fig. 8 : Peste du zinc sur commandes de tableau de bord Bugatti Type 57C

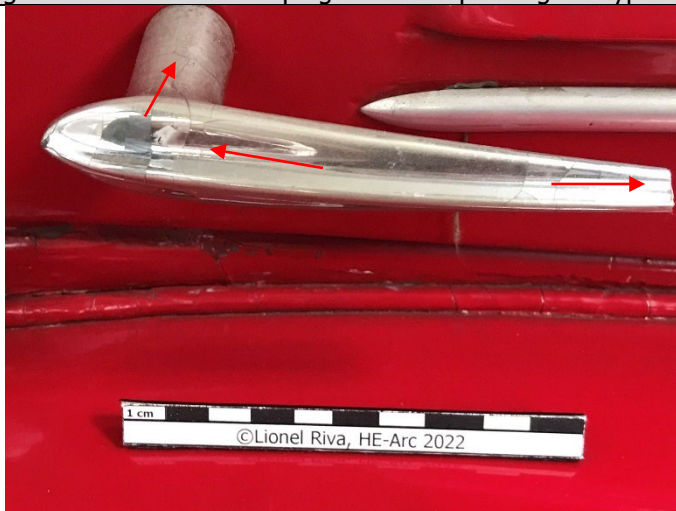
Fig. 9 : Peste du zinc sur poignées de capot Bugatti Type 57C

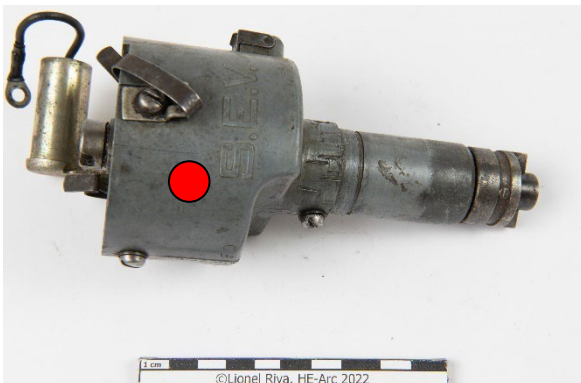
| Objet N°5 : Distributeur / Delco « S.E.V. » | | | | | | | | | | | | Datation : ~1920-1930 | | | | | | | |
|---|---|---|---|---|---|---|---|---|---|---|---|---|--|--|--|--|--|--|--|
| | | | | | | L'objet présente un encrassement à l'intérieur (zone lubrifiée) et une odeur typique d'un compartiment moteur ainsi que des marques d'outils sur les éléments d'assemblage. | | | | | | | | | | | | | |

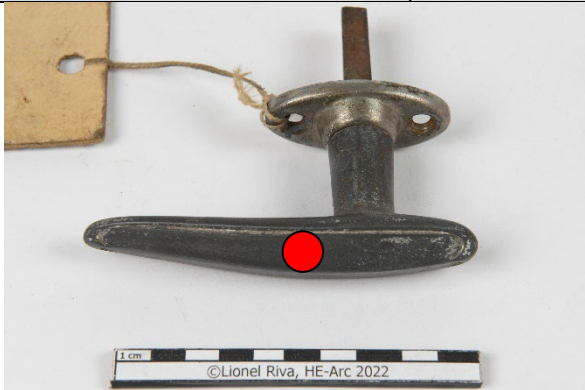
| Objet N°9 : Poignée de porte | | | | | Datation : ~1920-1950 | | | | | | |
|---|---|---|---|---|---|---|---|---|---|---|---|
| | | | | | Le revêtement de l'objet a presque disparu. | | | | | | |

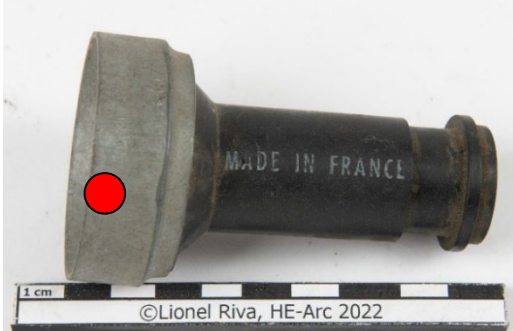
| Objet N°13 : support d'ampoule « PK-LMP » | | | | | | Datation : ~1950-1960 | | | | | |
|---|---|---|---|---|---|---|---|---|---|---|--|
| | | | | | | Aucune altération. | | | | | |

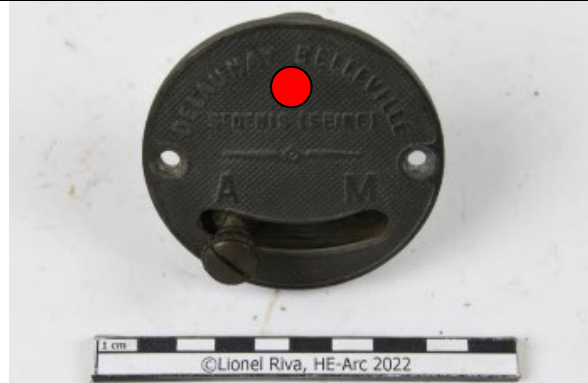
| Objet N°16 : commutateur arrêt/marche Delaunay-Belleville | | | | | | | | | | | Datation : 1909 | | | | | | | | | | | | | |
|---|---|---|---|---|---|---|---|---|---|---|---|---|---|---|---|---|--|--|--|--|--|--|--|--|
| | | | | | | | | | | | Aucune altération. | | | | | | | | | | | | | |

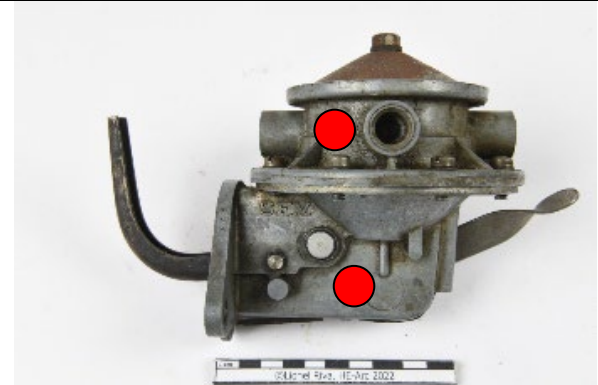
| Objet N°18 : pompe à essence « S.E.V. » | | | | | | | | | | Datation : ~1920-1940 | | | | | | | | | | | | | | | |
|---|---|---|---|---|---|---|---|---|---|---|---|---|---|---|---|--|--|--|--|--|--|--|--|--|--|
| | | | | | | | | | | Aucune altération. | | | | | | | | | | | | | | | |

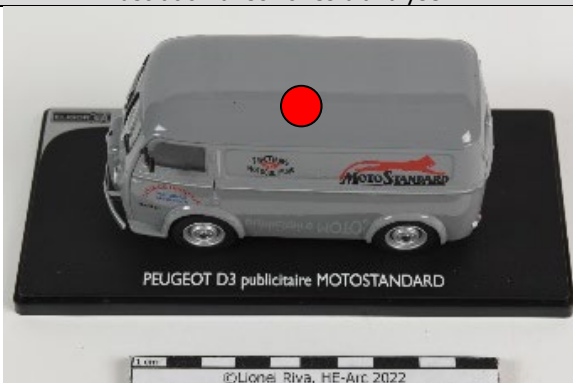
| Objet N°23 : modélisme, fourgon gris | | | | | | | Datation : ~2000-2020 | | | | | | |
|---|---|---|---|---|---|---|---|---|---|---|---|---|---|
| | | | | | | | Aucune altération. | | | | | | |

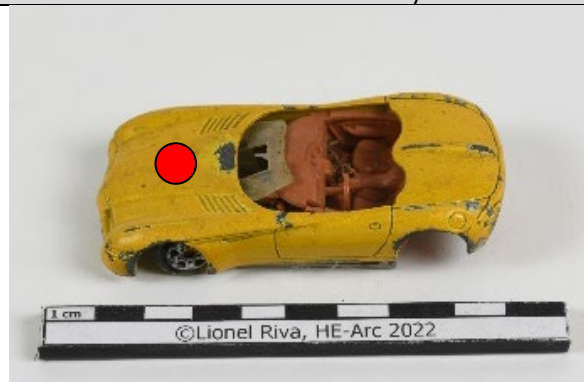
| Objet N°25 : modélisme, voiture jaune 2 | | | | | | Datation : ~1995-2005 | | | | | |
|---|---|---|---|---|---|---|---|---|---|---|--|
| | | | | | | Aucune altération de la carcasse métallique. | | | | | |

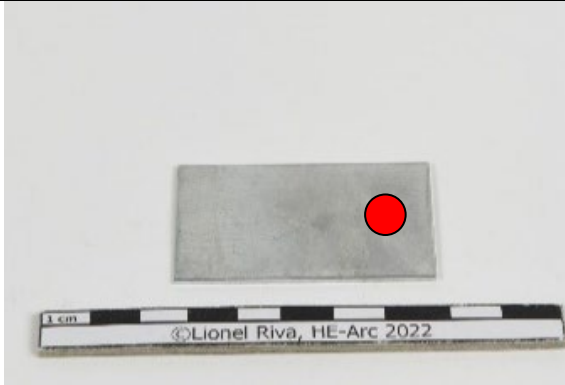
| Objet N°26 : plaque de zinc | | Datation : non-déterminée | | | | | |

| Objet N°26 : plaque de zinc | | Datation : non-déterminée | | | | | |
|---|---|---|---|---|--|--|--|
| | | Aucune altération. | | | | | |

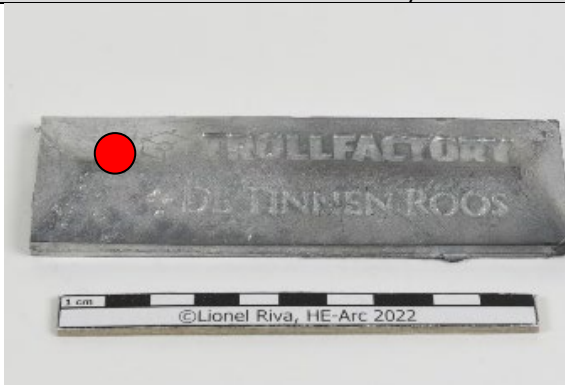
| Objet N°27 : lingot de zamak | | | | | Datation : 2022 | | | | |
|---|---|---|---|---|---|---|---|---|---|
| | | | | | Aucune altération. | | | | |

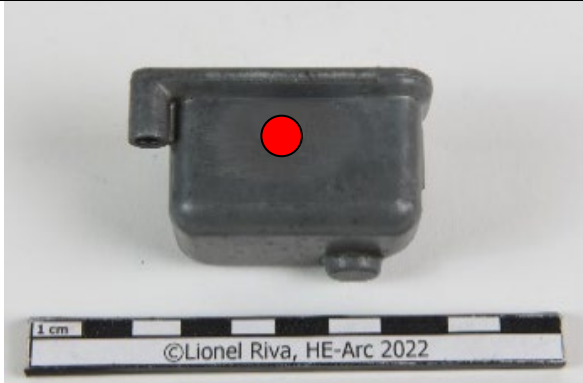
| Objet N°28 : cuve de carburateur « Dell'Orto » de Piaggio Ciao | | | | Datation : 1972 | |
|---|---|---|---|---|---|
| | | | Aucune altération. | | |

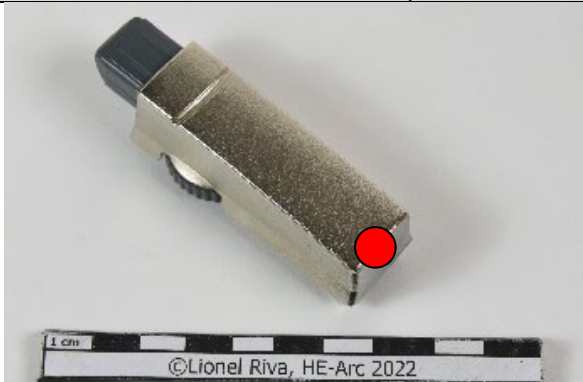
| Objet N°29 : frein pour porte de maison | | | | | Datation : 2022 | | | | |

| Objet N°29 : frein pour porte de maison | | | | | Datation : 2022 | | | | |
|---|---|---|---|---|---|---|---|---|--|
| | | | | | Aucune altération. | | | | |

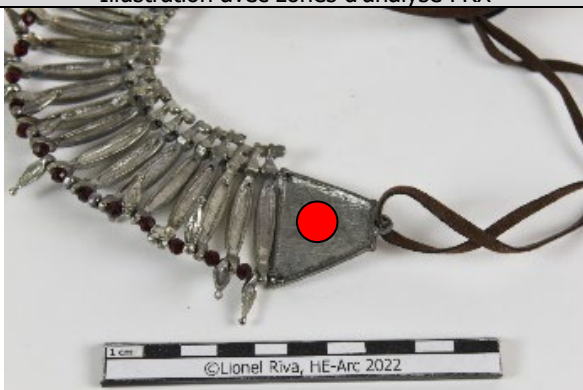
| Objet N°30 : collier | | Datation : ~2000-2020 | | | |

| Objet N°30 : collier | | Datation : ~2000-2020 | | | |
|---|--|---|--|--|--|
| | | Aucune altération. | | | |
